# 大蔵・舞子海岸の空洞対策検討委員会

日 時：令和7年3月26日（水）10：30～

## 大蔵・舞子海岸の空洞対策検討委員会 設置趣旨

## 過去に発生した空洞等の原因や対策 及び令和6年度の空洞調査結果

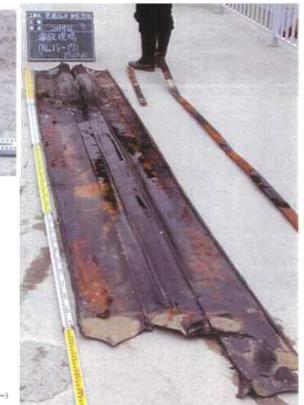
写真 事故箇所の防砂板

事故は、砂浜下に発生していた深さ約 2m の縦長の空洞が、その上に載った子供（4 歳の少女）1名の重みにより、陥没したことにより発生した。縦長の空洞は、東側突堤として並べられ設置されたケーソンの目地部に砂止め用に設置された防砂板が破損したため、目地部に進入した波が押し寄せるときに海水が破損部から侵入し、波が引くときに海水とともに防砂板背後の砂が破損部を通じて海側に徐々に流出して生じたものと推定された。

防砂板の破損原因は、来襲する波浪がケーソン目地部に進入し、目地部に挿入された防砂板のU字突起部が繰り返し波の力を受け、そのためにその部分が動かされ、その背後の砂および雑石と摩擦を続けたため、摩耗損傷したものと推定される。

現地状況を考慮して、適切な防砂板を選定する必要がある。摩耗を起こしやすい環境においては、波浪により変位しやすいU字型の断面形状をもつ防砂板は避けるべきである。

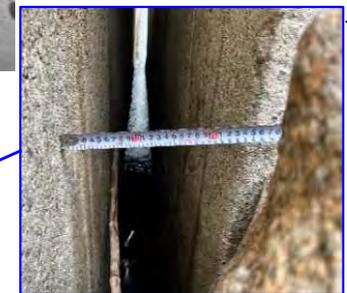
← 端部のケーソン間開き25cm

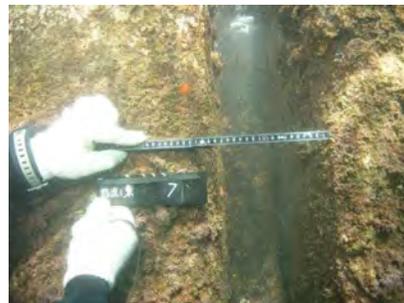
目地の開き ケーソン上部

スパンNo.	7
床版部 (ケーソン背後)	空洞有無		無
	ひび割れ		有
	段差(起点側)		10
	段差(終点側)		20
	段差(隣接sp)		0
目地部 (海側正面)	目地開き(上部)		190
	目地開き(下部)		190
	目地前後ズレ(上部)		40
	目地前後ズレ(下部)		100
海底地盤変状(土砂堆積等)			無
防砂板(防水カメラによる変状確認)			上有り 下有り

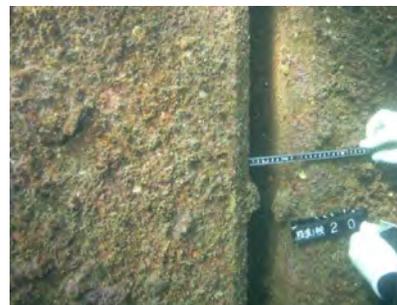
目地の開き ケーソン上部

スパンNo.		20
床版部 (ケーソン背後)	空洞有無	無
	ひび割れ	-
	段差(起点側)	-
	段差(終点側)	10
目地部 (海側正面)	目地開き(上部)	100
	目地開き(下部)	90
	目地前後ズレ(上部)	-20
	目地前後ズレ(下部)	25
海底地盤変状(土砂堆積等)		無
防砂板(防水カメラによる変状確認)		上有り 下有り

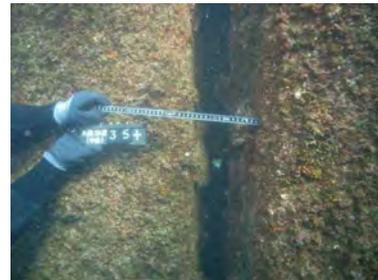
### 目地の開き ケーソン上部

- レーダ探査の結果、平成30年度の調査と同様に目地の西側で、縦断方向1.3m、横断方向1.0mで、既設観測孔から空洞深さ17cmの規模の空洞が確認された。(前回(令和元年)調査と今回(令和6年)調査で空洞規模に変化は無かった)
- 潜水調査の結果、防砂板は上部下部ともに防砂板が目視確認され、前面の海底地盤に土砂が流出した明確な痕跡は確認されなかった。
- 目地の開きが上部16cm、下部10cmで、ズレは上部13cm、下部12cmがあった。
- 当該箇所は、施設西端部の法線方向が変化する箇所に該当し、**ケーソン護岸構造が標準区間と異なる異形函**である。

スパンNo.		35
床版部 (ケーソン背後)	空洞有無	有
	ひび割れ	-
	段差(起点側)	0
	段差(隣接sp)	0
目地部 (海側正面)	目地開き(上部)	160
	目地開き(下部)	100
	目地前後ズレ(上部)	130
	目地前後ズレ(下部)	120
海底地盤変状(土砂堆積等)		無
防砂板 (防水カメラによる変状確認)		上有り 下有り

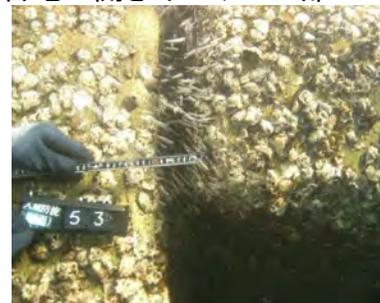
目地の開き ケーソン上部

西側端部(No.53)  
 空洞範囲 1.3m×0.7m  
 空洞深さ 0.13m

スパンNo.		53
床版部 (ケーソン背後)	空洞有無	有
	ひび割れ	-
	段差(起点側)	-
	段差(終点側)	-
	段差(隣接sp)	0
目地部 (海側正面)	目地開き(上部)	80
	目地開き(下部)	80
	目地前後ズレ(上部)	65
	目地前後ズレ(下部)	55
海底地盤変状(土砂堆積等)		無
防砂板(防水カメラによる変状確認)		上有り 下有り
