第4回 大蔵・舞子海岸の空洞対策検討委員会

日 時：令和7年12月11日（木）9：30～
場 所：ビズスペース姫路 5階 大ホール

（1）現地調査及び検討で確認できたこと

1. 現地調査及び検討で確認できたこと

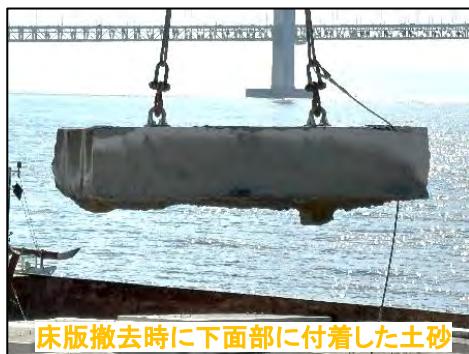
【精度検証結果詳細3】西垂水舞子海岸(防波護岸2)

- レーダー探査の空洞範囲は、開削調査の空洞範囲を概ね網羅していることを確認
- レーダー探査で見逃されている空洞はないことを確認

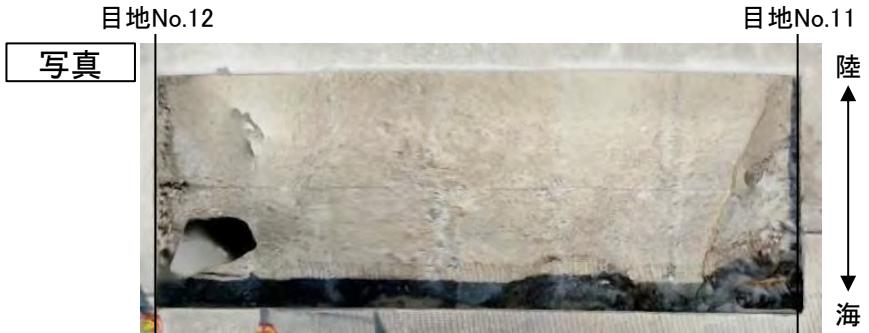
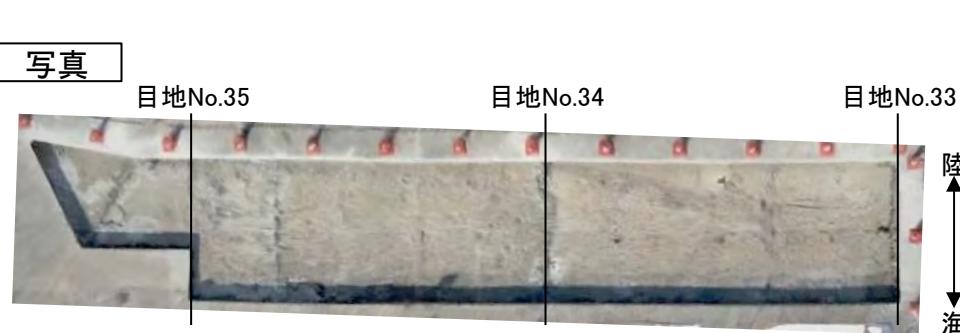
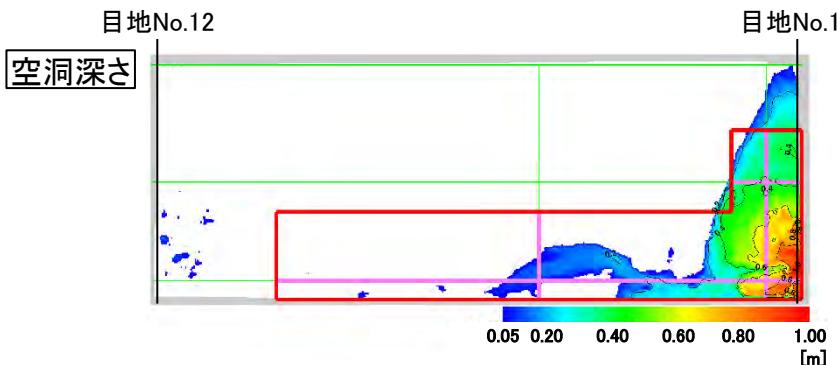
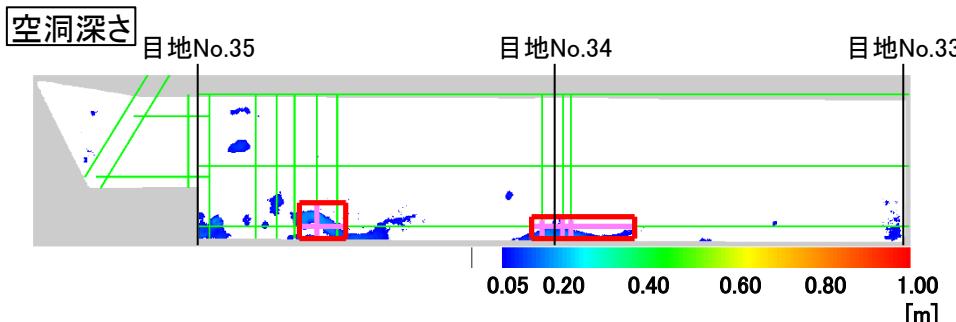
【精度検証結果詳細5】大蔵海岸(防波護岸1(中央))

- レーダー探査の空洞範囲は、開削調査の空洞範囲を概ね網羅していることを確認
- レーダー探査で見逃されている空洞はないことを確認

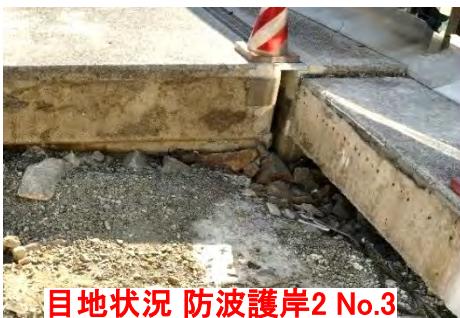
目地状況 防波護岸2 No.3

目地部で基礎碎石が流出し、裏込石の露出が確認されたが、裏込石の顕著な流出は確認されなかった。
基礎碎石層の厚みは7~10cm程度であった。防砂板留め金具の腐食および防砂板上端の隙間が確認された。

- 図面においても基礎碎石下部の防砂シートは記載されておらず、現地での設置も確認されなかった。
- 防砂板はケーン上端部より低く設置されており、8~26cmの隙間があることが確認された。
- 目地裏の浅い空洞は、基礎碎石のみの流出で、裏込石の流出は確認されなかった。
- 防砂板の破損は確認されなかったが、防砂板上端とケーン上部工の隙間が確認された。
- 防砂板の留め金具は腐食しており、ボルト等も外れている(劣化)箇所が確認された。

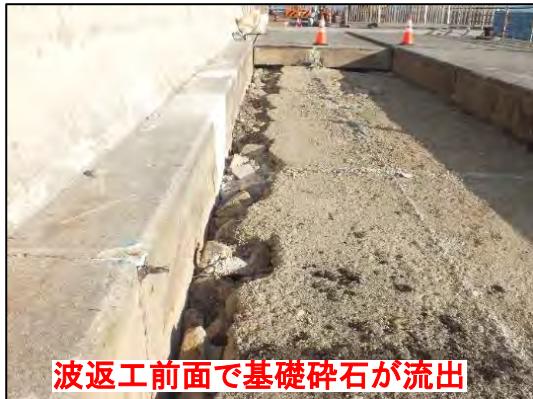
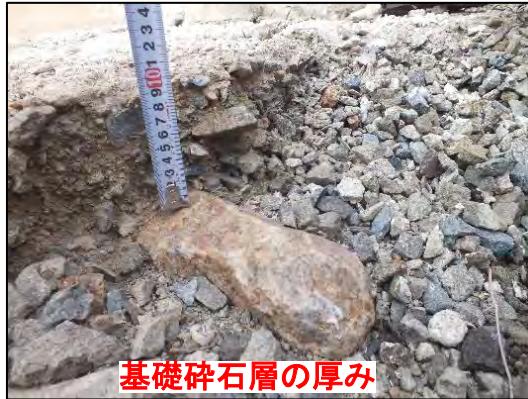
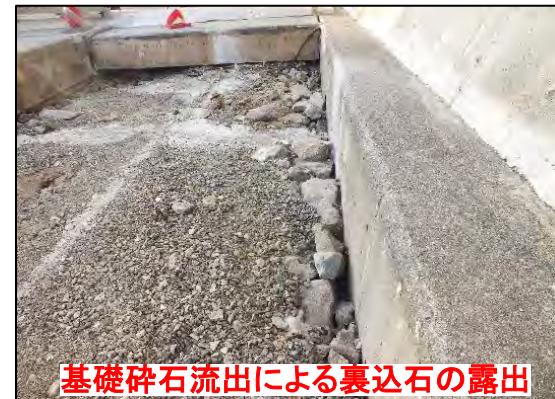
防波護岸2 No.2-11

波返工前面で基礎碎石が流出し、裏込石の露出が確認された。

- ・ 波返工前面に空洞がみられる
比較的浅い空洞が帯状に分布する傾向が確認された
→ 波返工と床版の隙間から漏水(越波や雨水の浸入)の可能性
→ 基礎碎石が下部の裏込石空隙部へ流出したものと推定

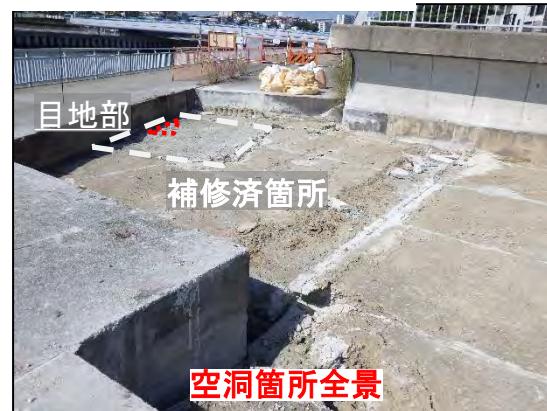
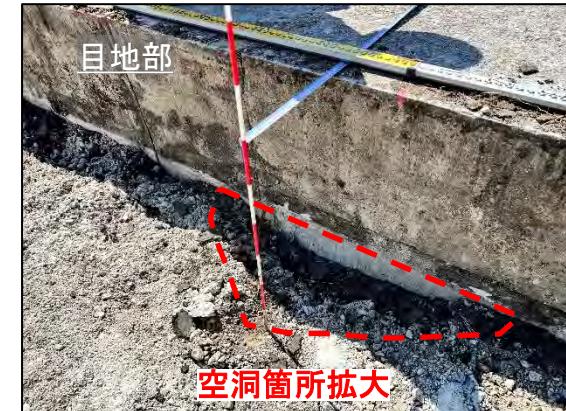
防波護岸1(東) 目地No.9+

補修対策箇所隣接部で空洞反応があった部分を確認したが、ケーソン目地部から離れた位置で5cm程度の深さのものであり進行性も確認できなかったため、過年度の補修時に取り残されたものと判断した。

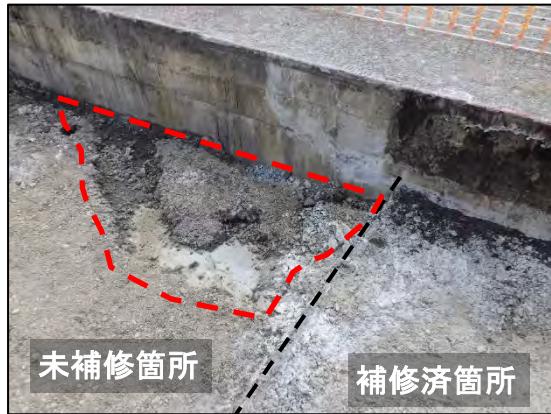
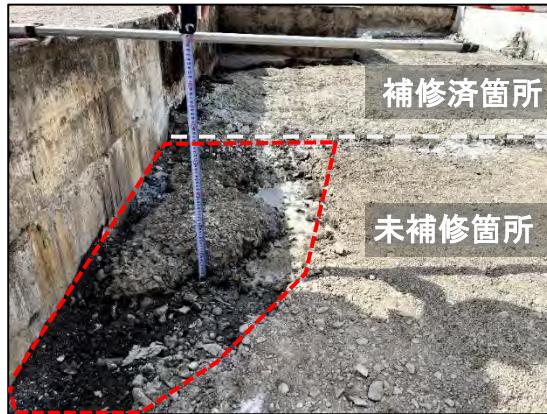
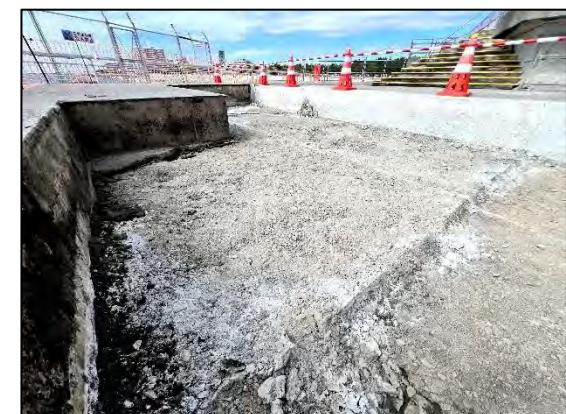
防波護岸1(中央) 目地No.34-35

過年度補修対策箇所隣接部の空洞は、深さ10cm程度でケーソン目地部に続くものではなく、補修作業の対象外とされたものと判断した。

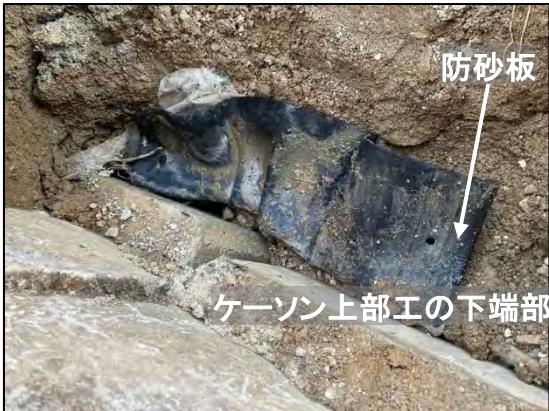
防波護岸1(中央)目地No.12

空洞が確認されなかった箇所において、防砂板の上端はケーソン上部工の下端部まで機能していたことを確認した。
(防砂板確認のため基礎碎石(土砂層)及び土砂層を掘削)

○空洞が確認されなかった箇所を試掘した結果、防砂板が適切に設置されていることが確認された。

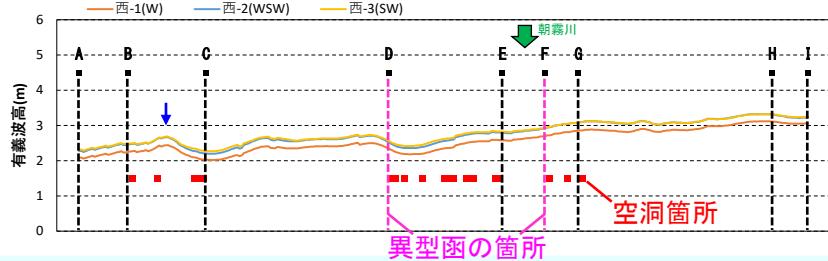
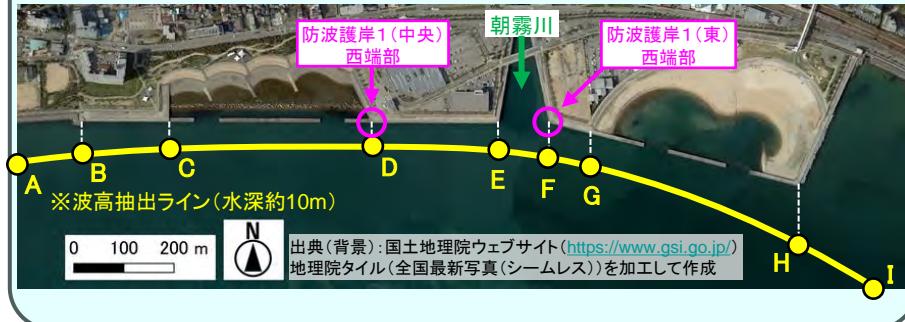
● 波浪変形計算結果(波高抽出ラインにおける波高分布)

- 波あたりの違いの検討では、波の屈折による収斂で波高が高まる箇所がみられたが、異型函箇所(点D、点F)や空洞箇所の波高は、周辺と比べ特段高い傾向はみられなかつたことを確認
- 共振・重複波の影響確認では、防波護岸1の東部(点d)は周囲より波高が高まる傾向だが、防砂板損傷箇所(点d)のみでの共振・重複波による顕著な沖波変形は確認されなかつたことを確認

※1: 代表的なケースを表示(風速25m/s、風向W～SW)

※2: A～Iは、下図と対応

※3: R6d調査にて、深さ10cm以上の空洞が発生している箇所を■で表示

※4: 波の屈折による収斂箇所を↓にて表示

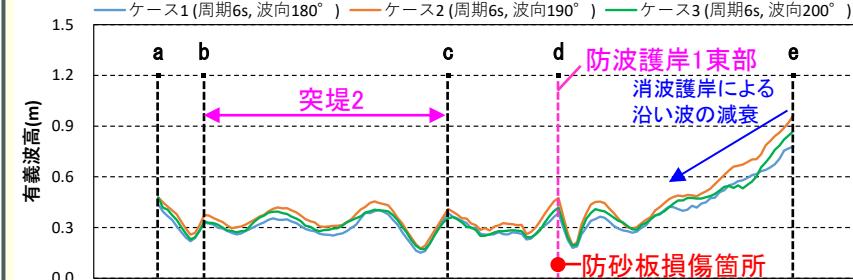
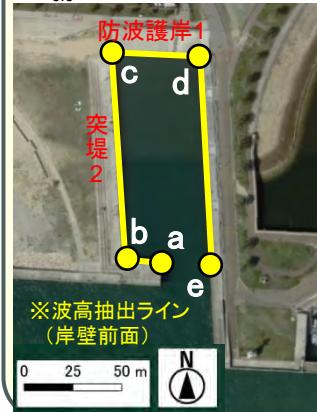
● 波浪変形計算結果(波高抽出ラインにおける波高分布)

- 西系の波浪、東系の波浪とともに、波の屈折による収斂で局所的に波高が高まる箇所がみられるが、空洞確認箇所の波高が周辺と比べ特段高くなるような傾向は確認できなかった。
- 防波護岸1において、共振・重複波による沖波変形の影響を確認した。
その結果、周期が短い6sのケースでは、防砂板損傷箇所である隅角部周辺において、反射の影響による波高の高まりを確認した。しかし、その他の周期のケースでは、隅角部周辺以外に突堤2でも波高が高まっていることを確認した。
(防砂板損傷箇所のみでの顕著な沖波変形は、確認できなかった)

⇒ 防波護岸1の隅角部で、波高の高まりがみられるためケーソン敷設時には目地間隔が規定値より大きくならないような注意を払う必要があるものの、空洞の発生の要因として、波あたりの影響が支配的とは考え難く、現在の構造物を補修する方向で問題ないと考えられる。

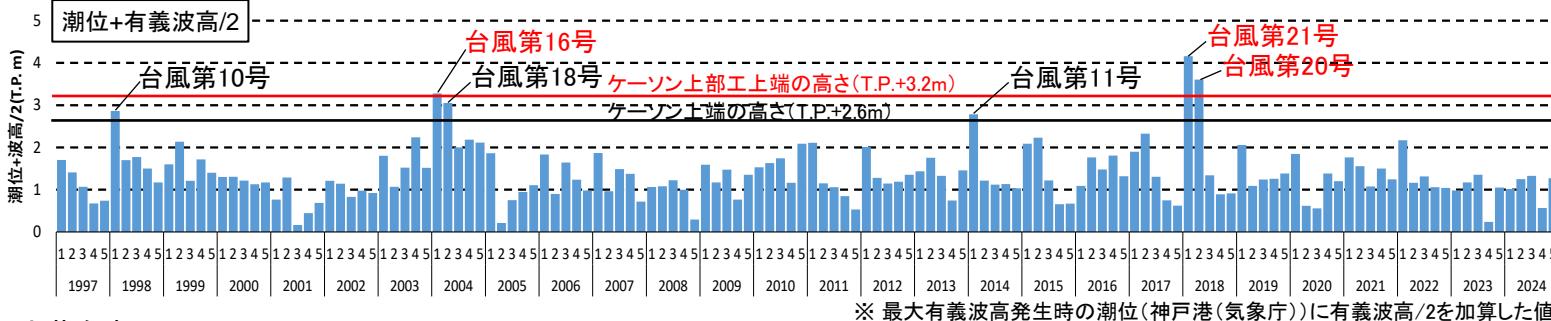
西垂水舞子海岸

- 空洞の拡大は、高波浪や越波により顕著になると推定される。
- このため、大蔵海岸及び西垂水舞子海岸が整備された1997年以降について、高波浪となる外力を整理。
- 西垂水舞子海岸では、「潮位+有義波高/2」がケーソン函体上端を超えるものが6回(4ヶ年)発生。
(1998年台風第10号、2004年台風第16号・第18号、2014年台風第11号、2018年台風第21号・第20号)
- 大蔵海岸では、「潮位+有義波高/2」がケーソン函体上端を超えたものは、2回発生(2018年台風第21号・第20号)
- 上記擾乱にて、高波浪や越波により、防砂板の損傷や空洞発生・拡大が顕著になつたと推定。
- 2018年台風第20号ではケーソン上部工上端を超えて打ち上がっており、経年により目地板上端隙間等から小さな空洞が発生していた箇所で空洞進行が拡大した可能性。

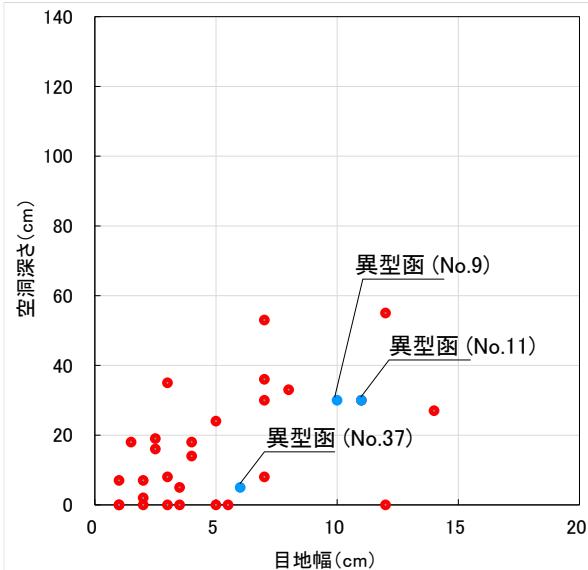
空洞深さと目地幅の関係(令和6年-令和7年)

目地幅(cm)				
	0~5未満	5~10未満	10~15未満	15~20未満	20以上
空洞深さ (cm)	0~5未満	50	25	3	2
	5~10未満	0	3	0	0
	10~15未満	1	2	0	1
	15~20未満	0	1	0	0
	20以上	1	0	0	0

大蔵海岸における空洞規模と目地幅の関係性は、一定の相関は見られるが、目地幅が5cm程度と比較的小さい場合でも40cm程度の空洞深さが確認されており、空洞規模を拡大させる要素として目地幅以外の要素があることが示唆される。

→ 目地幅によらず空洞が発生する可能性がある。

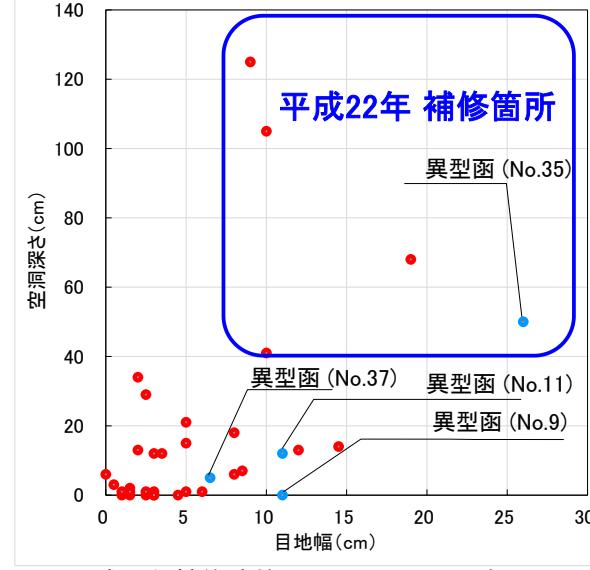
空洞深さと目地幅の関係(平成22年)

※No.53(平成22年補修箇所・異型函) 目地幅9.0cm、空洞深さ230cmを除く

目地幅(cm)				
	0~5未満	5~10未満	10~15未満	15~20未満	20以上
空洞深さ (cm)	0~5未満	51	2	1	0
	5~10未満	1	3	0	0
	10~15未満	3	0	3	0
	15~20未満	0	2	0	0
	20以上	2	3	2	1

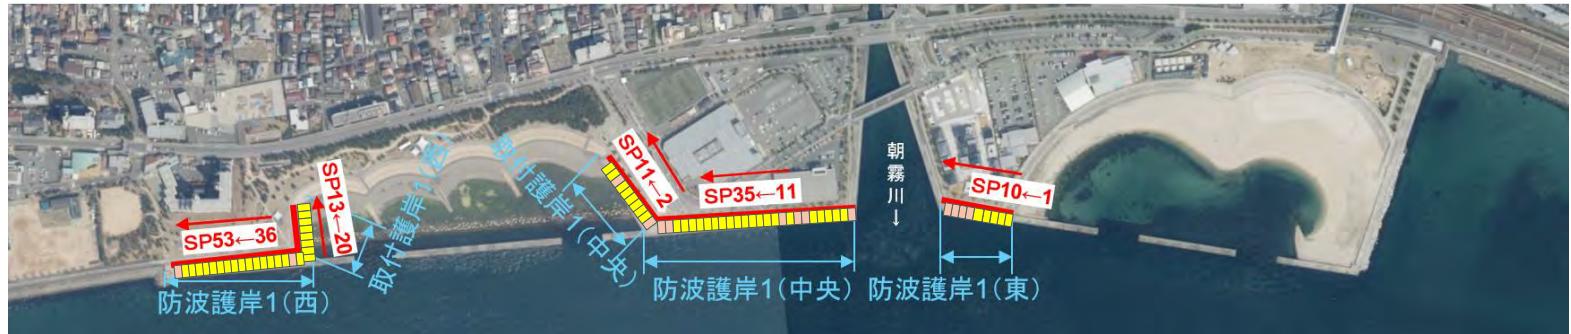
3.5 対策工法の適用案 大蔵海岸

施設名		防波護岸1(中央)										防波護岸1(東)									
スパンNo.		16	15	14	13	12	11	隣接施設	9	8	7	6	5	4	3	2	1	隣接施設			
空洞有無	陸側	無	無	無	無	無	無	無	無	無	無	無	無	無	無	無	無	無			
	ケーンソン側	※	無	無	無	無	有	※	有	無	※	有	有	無	有	有	有	有			
目地部対策(数値は目地幅を示す)		60	50	10	30	30	110	-	100	85	190	120	15	30	10	50	25				
コンクリート置換え		-	-	-	-	-	○	-	○	-	-	○	-	-	-	-	○	○	○	○	○
波返工前面対策		-	-	-	-	-	-	隣接施設	-	-	-	-	-	-	-	-	隣接施設	-	-	-	-

■ : ケーンソン目地幅透過波軽減法
■ : 円筒状差込目地施工
■ : 前面取付目地施工
