道路陥没事例集

【道路排水施設】国道159号道路排水施設破損による陥没事例(石川県かほく市)

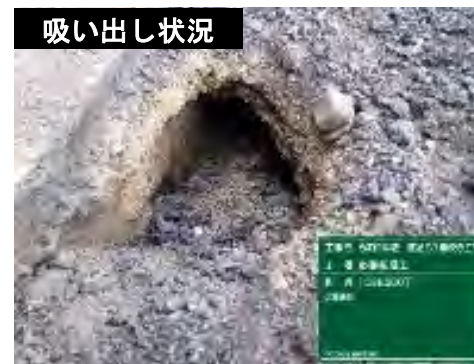
吸い出し状況

側溝継ぎ目の目地材が劣化し、隙間が生じた箇所からの土砂の吸い出しが発生したものと推定。
