市道伊加利2号線 太唐原橋（兵庫県南あわじ市）H27

資料6

市道大坪稻津線 岡橋（兵庫県養父市） H28

市道市98号線 天野橋（兵庫県南あわじ市） H28

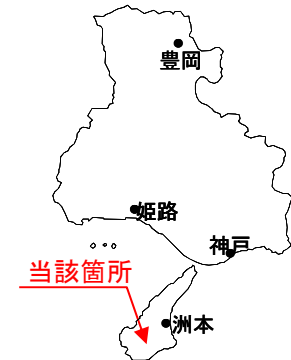
- 主桁として並べている石材のうち1本が桁中央で折れている。
- 道路橋の機能に支障が生じており(耐荷力が低下)、緊急に措置を講ずべき状態と判断。

- 措置: 損傷している桁についてパイプサポートにより補強するとともに、損傷部に直接荷重がかからないように幅員を規制
平成28年 補修設計実施
- 措置後の健全性の診断: 対応されるまでの間「IV」とする
- 今後の対応: 架替完了(令和元年8月完成)

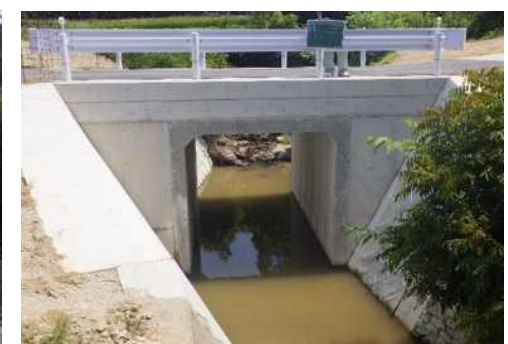
全 景(架替完了)

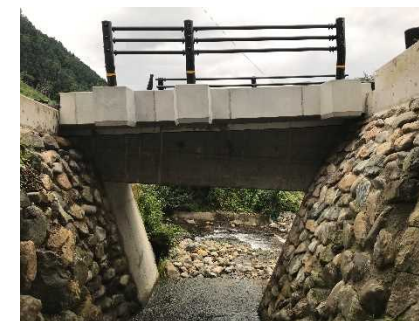
全景(架替完了)

- 措置:H28.8.26 損傷部に直接荷重がかからないように、損傷部上部にバリケードを設置し幅員及び通行規制。(軽自動車以上通行禁止)
- 措置後の健全性の診断:幅員規制は恒久対策を講じるまでの緊急措置であり、対応されるまでの間は「IV」として監視体制を継続中。
- 今後の対応:架替完了(令和2年3月完成)

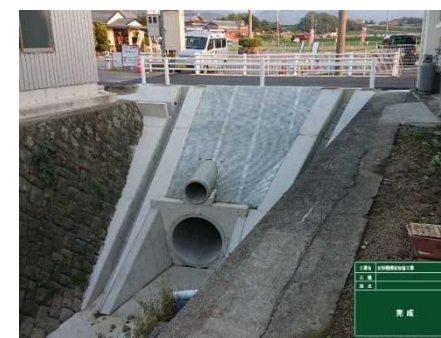
全景(工事完了)

- 措置:H28.10.12 損傷部に直接荷重がかからないように、損傷部上部にバリケードを設置し幅員規制。
H28.11.25 支保工による応急仮設工事を完了。
補修設計実施
- 措置後の健全性の診断:幅員規制・支保工は恒久対策を講じるまでの緊急措置であり、対応されるまでの間は「IV」として監視体制を継続中。
- 今後の対応:撤去完了(令和元年11月完成)
