猪名川自然再生事業 河原環境の再生の評価

第30回猪名川自然環境委員
会での指摘を踏まえた修正版

I. 猪名川自然再生事業 河原環境の再生の総括

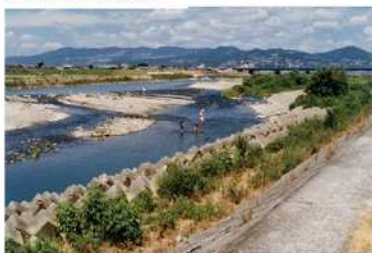
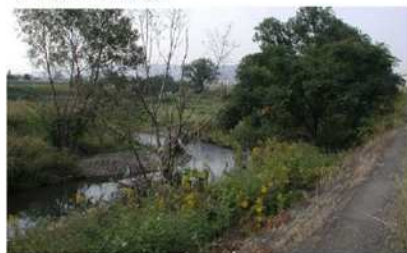
[昭和60年撮影]

猪名川の河原環境の変化(猪名川8.4k付近)

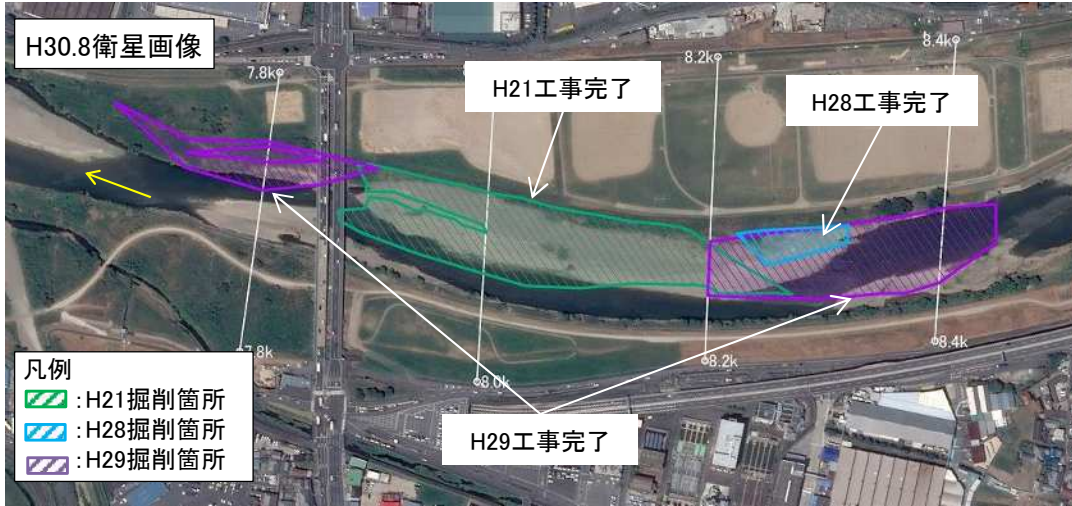
北伊丹地区周辺の工事箇所平面図

- 北伊丹地区では、平成21年度、平成28年度、平成29年度に河原環境の再生工事を実施した。
- 当該地区は、「猪名川自然再生計画に基づき、河原環境の再生のための低水路切り下げと水陸移行帯の再生のための河岸の切り下げ(緩傾斜化)を行っている。
- 低水路の切り下げは、幅を約40m、切り下げ高は冠水頻度が年間で60日以上となる高さとし、かつ、平均年最大流量時の無次元掃流力 τ^* が0.05以上となる形状で設定されている。
- 平成21年度の施工後、平均年最大流量規模程度の出水や、平成25年、26年に規模の大きい出水を経験している。また、平成30年7月洪水や令和2年7月洪水(平均年最大流量以上)が生じている。

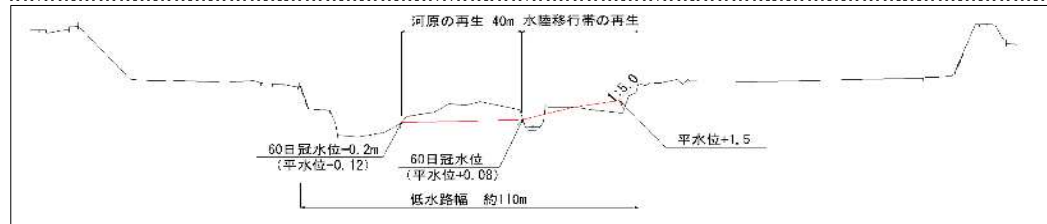
北伊丹礫河原再生工事標準断面(8.0k付近)

- 低水路の切り下げ幅：約40m (8.0k)
- 低水路切り下げ高さ：冠水頻度が年間で60日以上となる高さ

※河原再生試験施工で湿生植物群落が成立すると判断された高さ

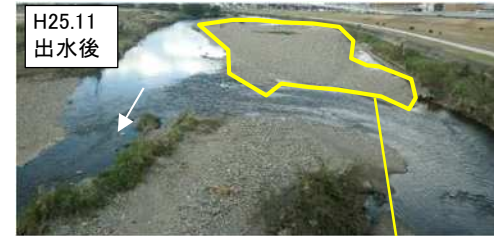
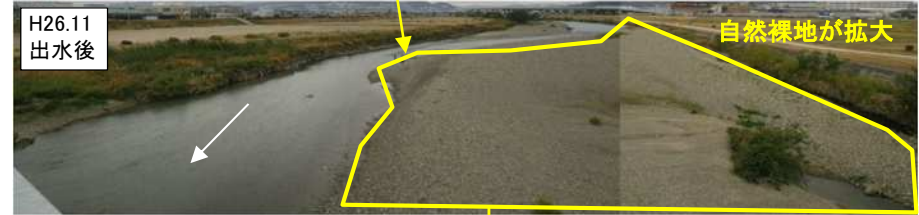
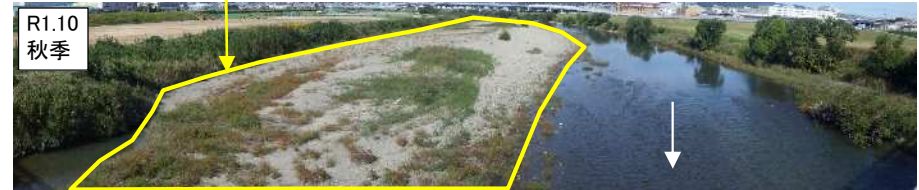
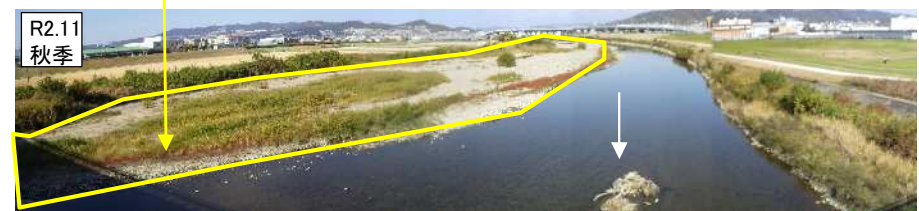
北伊丹地区周辺の航空写真と工事箇所平面図(4時点)

- H21、H28、H29年度の工事履歴(平面図、横断面図)と航空写真等を含む定点写真により地形の変化を把握した。
- H21年度の工事完成後、H25とH26年度の大規模出水等を受けて自然裸地が拡大した。H29年度の工事後にも平均年最大流量規模を超える出水を受けており自然裸地が維持されている。

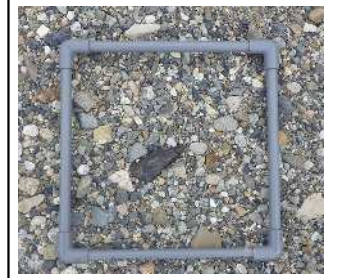
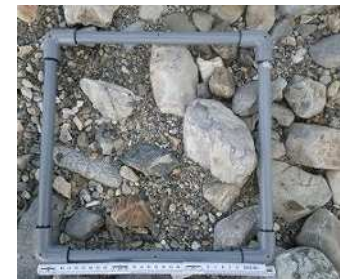
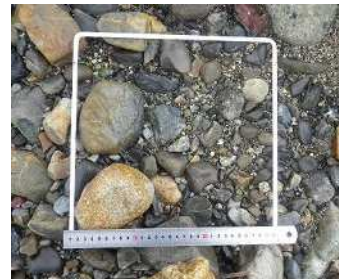
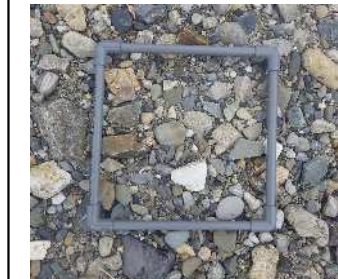
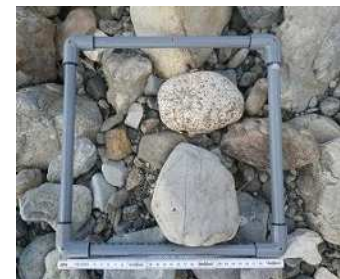
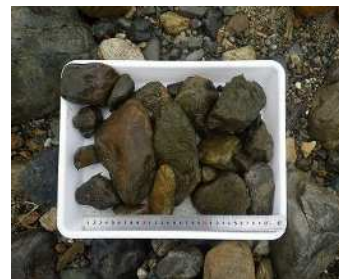
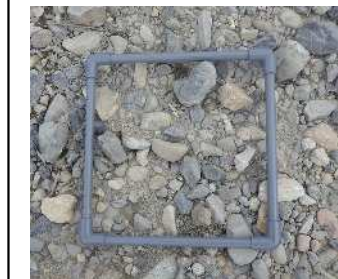
モニタリング調査では、低水路内の①河岸側、②砂州中央、③水際の3地点で河床材料調査を行っており、粒径加積曲線と写真の状況を整理した。平成21年度から段階的に工事を進めているが、①河岸側では粒度分布が変化しているが粗粒化や細粒化が一方向的に進んでいる訳ではなく、局所的な細粒土砂の堆積状況に依るものと考えられる。②砂州中央や③水際では、規模の大きい洪水(例えばH25やH26洪水)を受けても大きな変化は見られていないこと、先述の写真から河原環境が広がっていることから、土砂の移動が生じているものと考えられる。

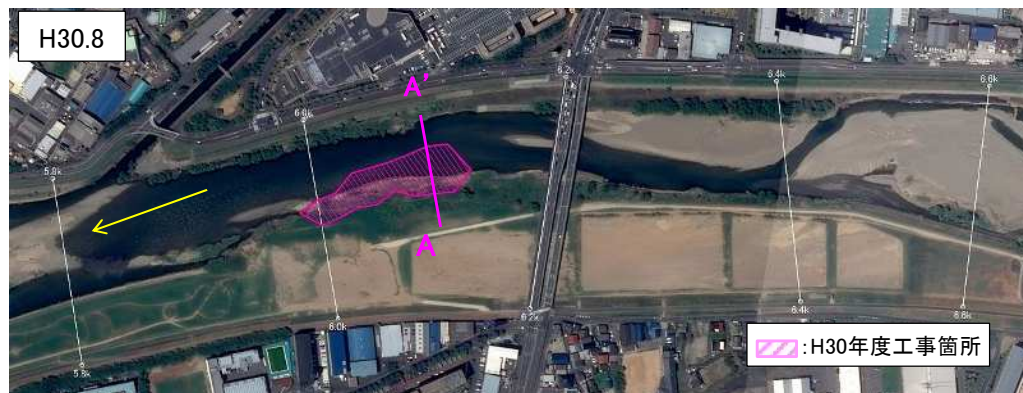
桑津橋地区周辺の工事箇所平面図

- 桑津橋地区では、平成30年度末に河原環境(水陸移行帯)の再生工事を実施した。
- 平成30年7月洪水により地形が変化しており、河原環境の再生箇所である左岸砂州の流出・右岸砂州の拡大が確認され、河岸侵食により急勾配となっている。当初計画の左岸での掘削では切り下げ幅が狭く、十分な効果が期待できない可能性があった。そのため、河岸侵食により急勾配となっている断面については、水陸移行帯を確保するための修正を行った。また、60日冠水位以上の範囲については、表土剥ぎにより土砂を移動しやすくした。
- 洪水については、施工から1年4ヶ月後には、令和2年7月洪水(平均年最大流量以上)が生じている。
