過去の委員会指摘事項のフォローアップ

令和3年度の委員会指摘事項のフォローアップ

1. 河原・水陸移行帯の再生のフォローアップ 1.1 北伊丹地区礫河原再生工事

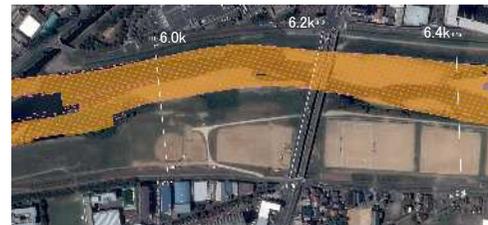
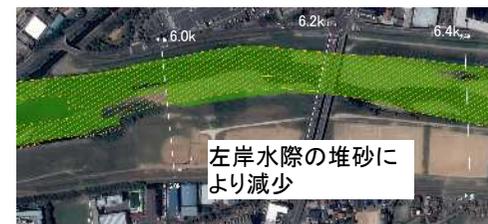
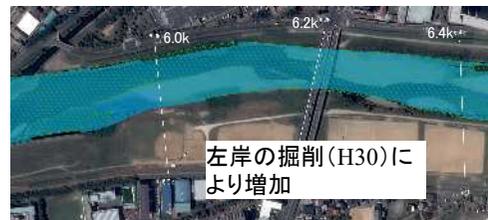
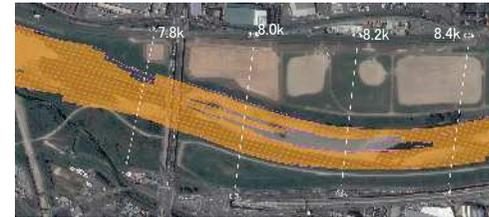
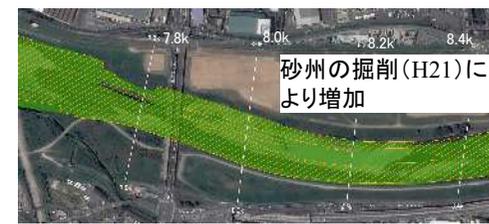
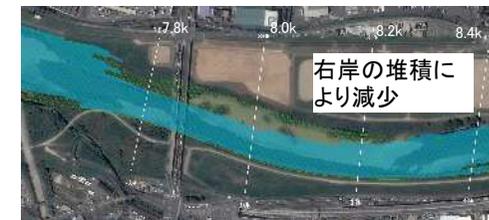
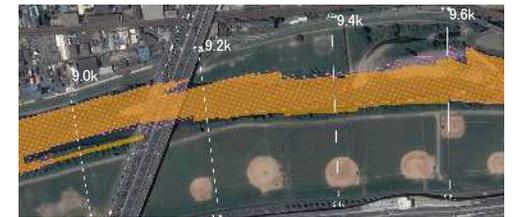
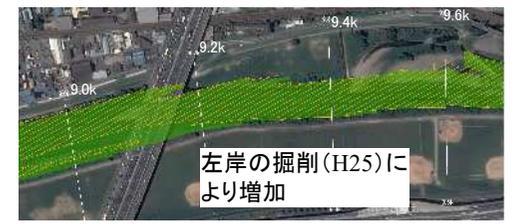
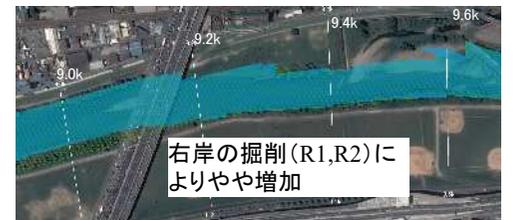
60日冠水位(年間60日程度冠水する高さ)の水面分布

- ・ 浚渫・河道掘削工事及び河原・水陸移行帯の再生による河川環境の変化として、水陸移行帯の目安となる60日冠水位(年間60日程度冠水する高さ)の水面分布の範囲と面積の変化を把握した。検討にあたっては、横断測量成果がある平成16年度(河道掘削の実施前)、平成21年度、平成27年度、令和2年度の4時点を抽出した。
- ・ H16～H21…水面分布の範囲に大きな変化はない。
- ・ H21～H27…全川で掘削事業が行われており、水面分布の範囲が増加傾向にある。
- ・ H27～R2…堆砂傾向にある分派地点及び北伊丹地区において土砂堆積に伴い水面分布の範囲が減少している。
- ・ 近年の工事により土砂が動きやすい河道状況となっている。近年は、水面分布の範囲が減少している箇所もあるが、今後の洪水により、土砂の移動が促進されると考えられるため、このような観点から河原・水陸移行帯の変化について状態把握を継続していくことが重要である。

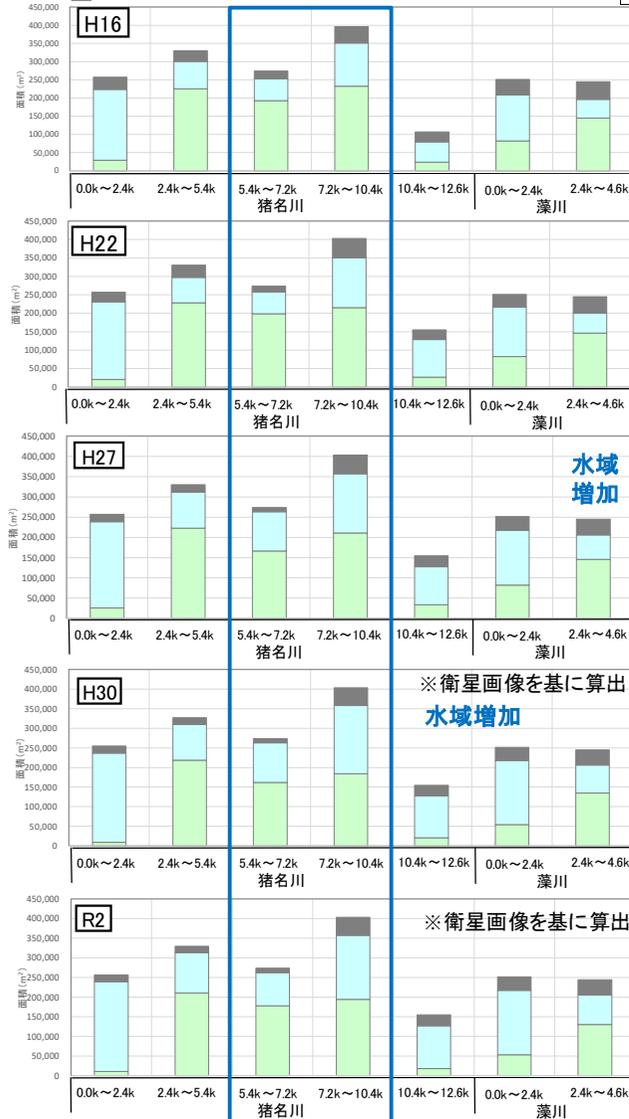
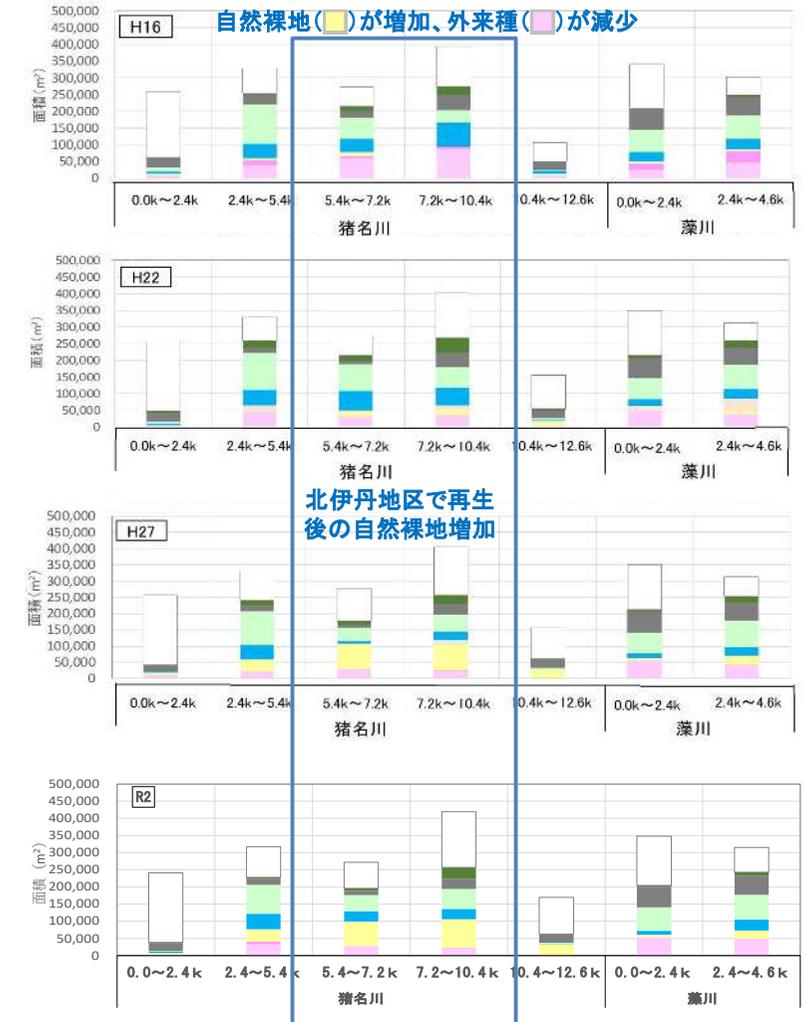
直轄管理区間における水域・陸域環境分布集計結果

- 直轄管理区間を対象に、区間毎の自然裸地・植物、水域・陸域環境の分布状況を整理した。水域・陸域環境の分布では、3地区を含む5.4k~7.2k、7.2k~10.4kの区間は、直轄管理区間全体で工事や洪水により水域が増加傾向にある中で、陸域環境が多く経年的に陸域の面積変化が比較的少ない区間である。
- 自然裸地・植物面積の分布では、分流地点~中流域の河原環境が特徴的な区間では自然裸地が増加し、外来植物が減少している傾向が見られ、特に3地区を含む5.4k~7.2k、7.2k~10.4kの区間では施工後で自然裸地の増加が顕著であり、河原・水陸移行帯の再生や河道掘削等による効果が見られている。

陸域面積の変化が比較的小さい

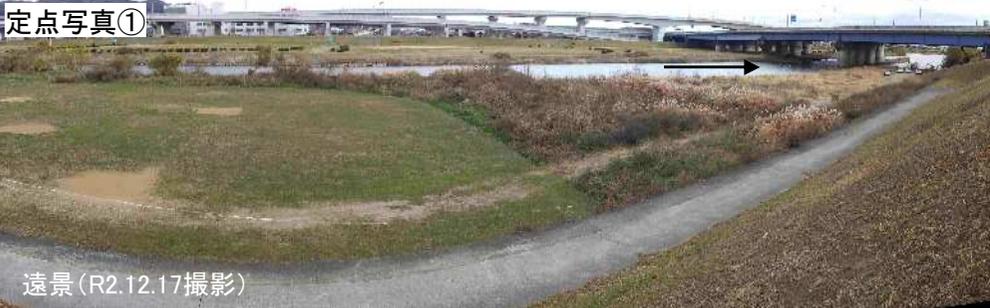
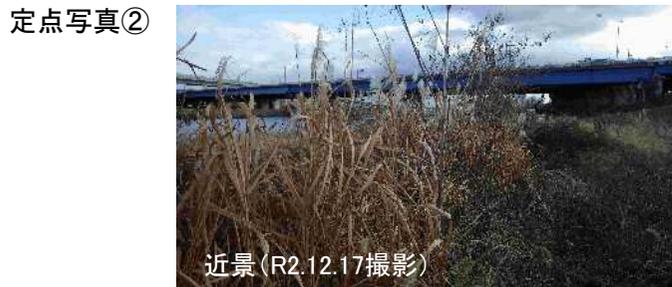
現存するオギ群落1 (令和2年度工事の移植元)

- 猪名川自然環境委員会の助言を受けて、猪名川大橋地区でオギの移植を行った。
- 猪名川河川事務所、施工業者、庶務の3者で、令和2年12月17日に合同現地踏査を行い、現状のオギの繁茂状況を確認した。工事中では、まきだしの時期や範囲、厚さ、形状、シートの被覆の有無等の記録を取れるように様式を作成しフォローアップを行った。

- 移植先: 地盤の表土を剥ぐ(厚さ30cm程度、横断方向に5m程度で移植元と同程度の縦断距離とする)。※移植先は令和元年度の施工範囲
- 移植元: 現存するオギの地上部は根際で刈取りを実施する。
- 移植元: 40cm程度の深さでオギ根茎を含む土壌を掘り取り、表土を剥いだ移植先にオギ根茎を含む土壌をまきだし、人力により踏み固める。その際、シートによる覆い等は実施しない。
- まきだし実施箇所は、事後のモニタリングが可能となるようマーキング及び座標値の記録を行う。

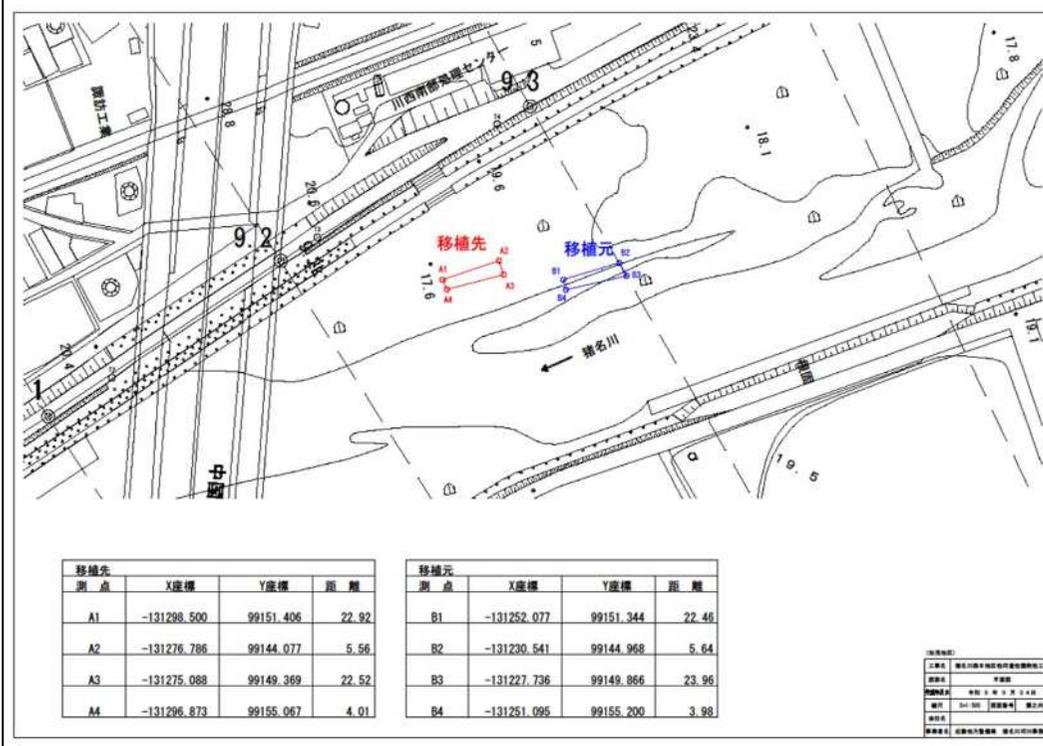
オギの移植範囲平面図

- 猪名川自然環境委員会の助言のうけ、猪名川大橋地区でオギの移植を行った。移植後7か月経過した段階でオギの育成が確認される。
- オギは密に生育して出穂がみられる等、順調に生育しているが、移植地の際には高茎の一年生草本(オオブタクサ)、つる植物(ヤブカラシ)が一部確認される。
- オギの移植箇所では、多年生草本(セイタカアワダチソウ・セイタカヨシ等)、イネ科一年生草本(メヒシバ、アキノエノコログサ等)の侵入・定着は認められない。
- 現状の写真は施工前後や直後の変化状況を記録したものであり、今後は定点写真の撮影時期を10月頃に統一していくこととする。
