# 猪名川自然再生事業等のフォローアップ

## 猪名川自然再生事業 河原・水陸移行帯の再生

## 猪名川自然再生事業 縦断連続性の回復(魚道)

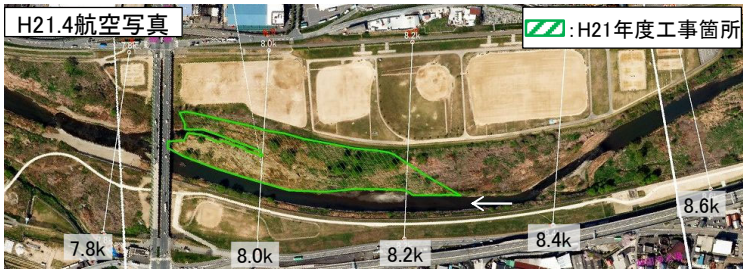
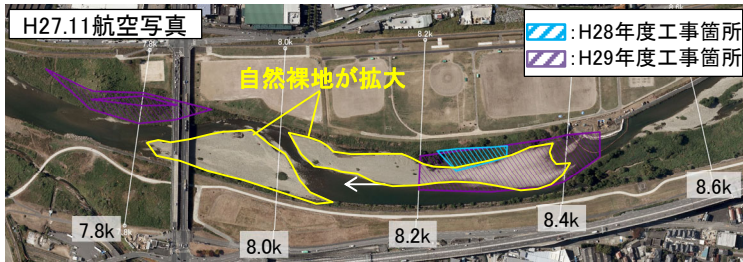
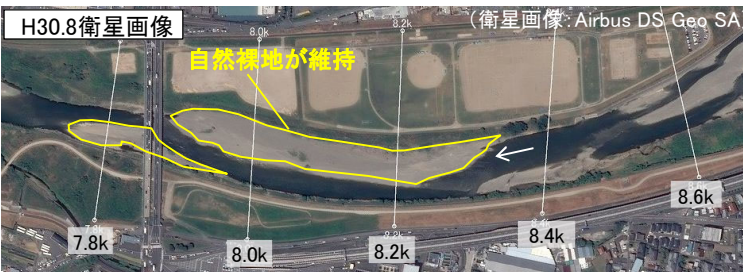
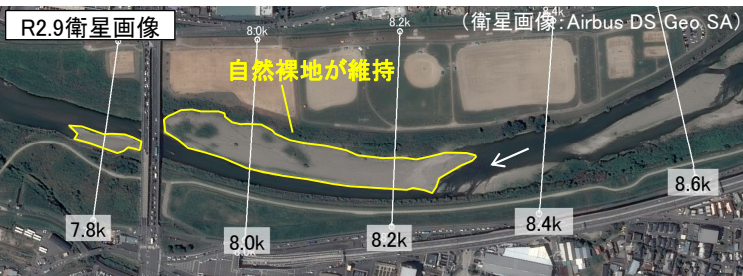
北伊丹地区周辺の航空写真と工事箇所平面図(4時点)

- H21、H28、H29年度の工事履歴(平面図、横断面)と航空写真等を含む定点写真により地形の変化を把握した。
- H21年度の工事完成後、H25とH26年度の大規模洪水等を受けて自然裸地が拡大した。H29年度の工事後にも平均年最大流量規模を超える洪水を受けており、現在でも自然裸地が維持されている。
- 近年では、ツルヨシ群落が拡大し、自然裸地が縮小している(R3以降に平均年最大流量を超過する洪水が未発生)。

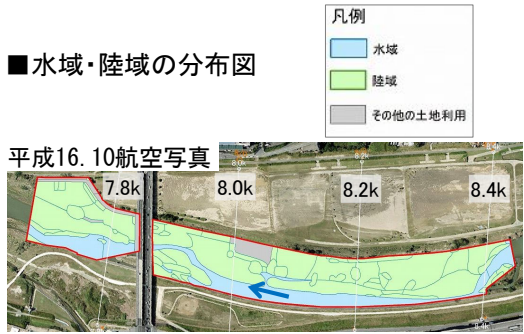
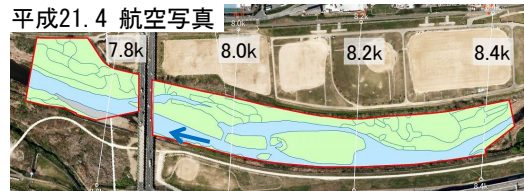
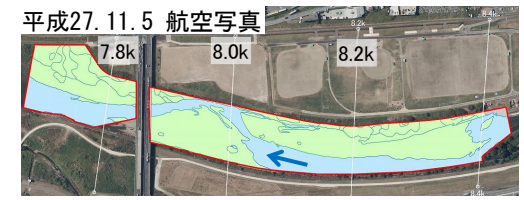
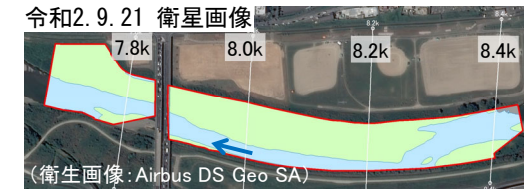
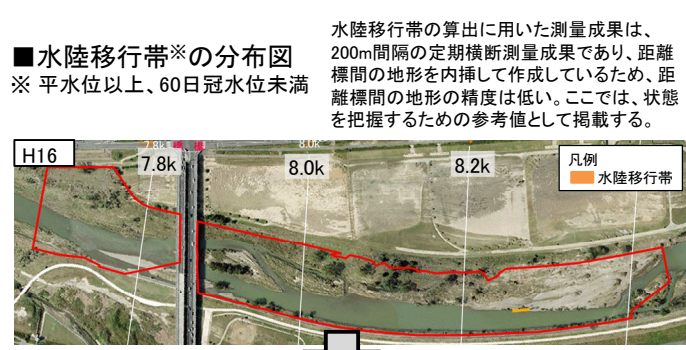
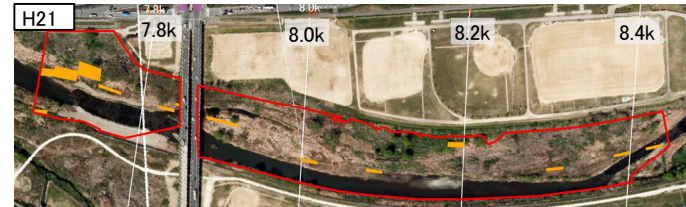
- 河川水辺の国勢調査結果 (H16、H22、H27) 及び衛星画像 (R2.9) により、低水路内の水域・陸域の分布状況を整理した。地形は変化しているが、水域・陸域の面積や構成割合に大きな変化は無い。
- 平水流量および60日冠水流量を対象とした平面二次元流況解析結果より、水陸移行帯 (平水位以上から60日冠水位未満の区域) を整理した。H21からH27にかけて工事の効果により水陸移行帯が8.0kから8.4kの低水路内に分布するが、近年はみお筋に集中する形となっている。
- 低水路内の自然裸地を含む陸域環境の分布状況を整理した (H16・H22・H27は河川水辺の国勢調査結果、R2はモニタリングの調査結果を使用)。H16～H22年度にかけて自然裸地が増加し、外来種が減少している。また、R2のモニタリング調査では、増加した自然裸地が維持されている。

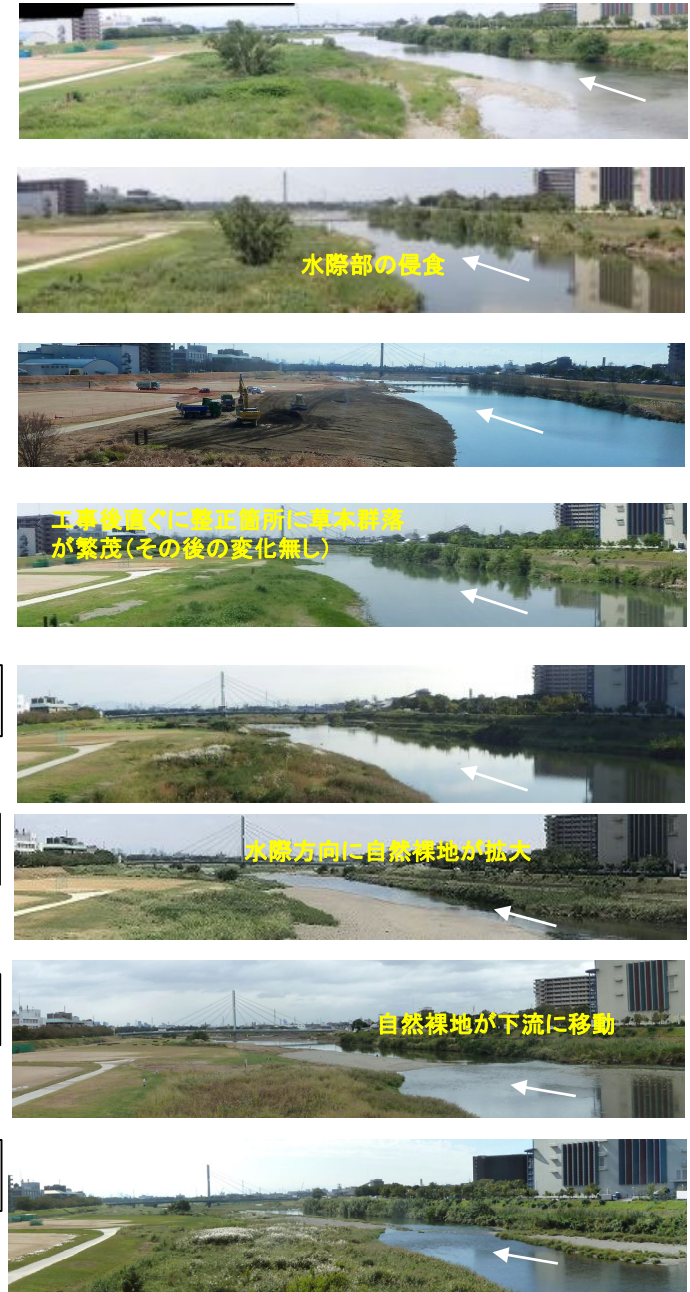
- 航空写真等を含む定点写真により地形の変化を把握した。
- 施工前のH30.7洪水により、再生箇所となる左岸の水際部が侵食され砂州形状が変化した。
- H30工事では表土剥ぎを実施したが、整正箇所ではR1.5やR1.10には植生の繁茂が見られた。R3.10には水際からツルヨシ群落が生え、その背後にセイバンモロコシ群落、一部オギ群落が成立している。
- R3以降に平均年最大流量を超過する洪水が生じていないが現在も昨年度と類似した状況が継続している。

- H30.6 春季
- H30.8 洪水後
- H31.2 工事中
- R1.5 春季
- R1.10 秋季
- R2.8 洪水後
- R3.10 秋季
- R4.10 秋季

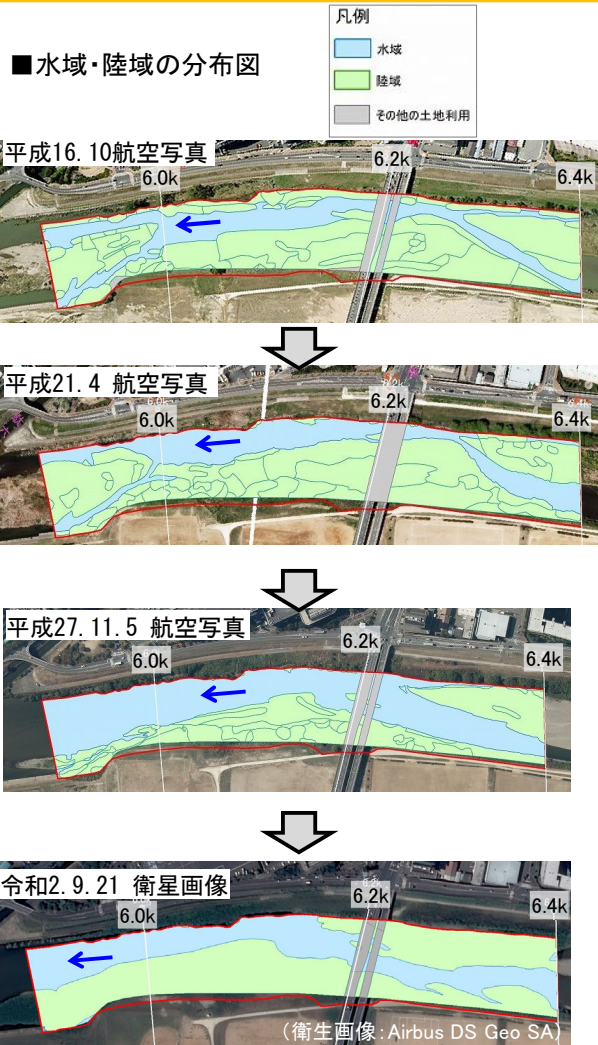
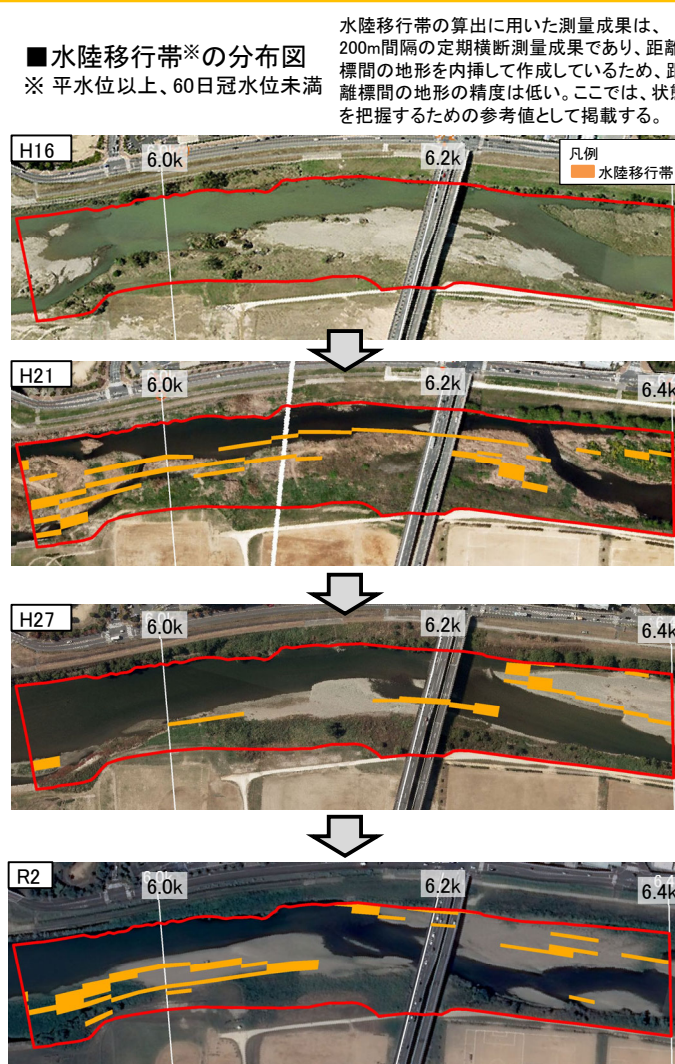
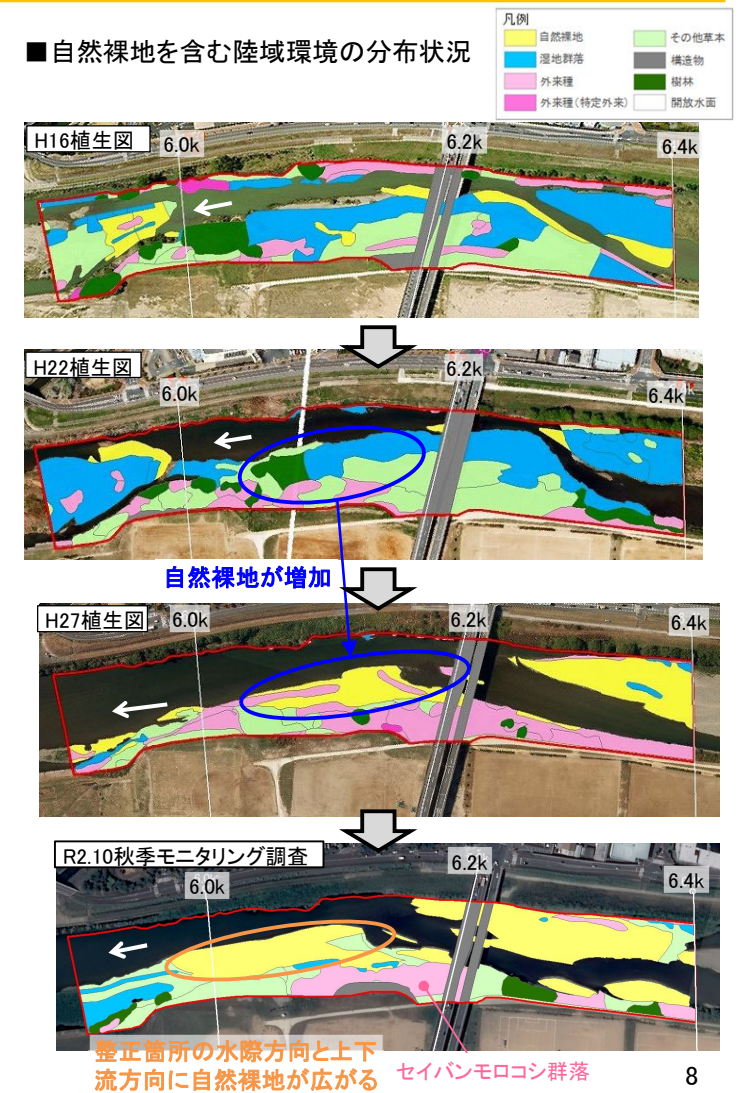
- 低水路内の水域・陸域の分布状況を見ると、整備計画に基づく河道掘削(河原環境の再生の評価の対象外)により、H22～H27年度にかけて水域の面積が増加している。このように水域が増加している中で、平成30年度末に工事を実施している。R2.9では砂州が横断的に水際方向や上下流に延伸し、陸域面積が増加した。
- 平水流量および60日冠水流量を対象とした平面二次元流況解析結果より、水陸移行帯(平水位以上から60日冠水位未満の区域)を整理した。R2.7洪水の影響により、水陸移行帯が下流に広がっていることが確認される。
- 低水路内の自然裸地を含む陸域環境の分布状況と面積を整理した。(H16・H22・H27は河川水辺の国勢調査結果、R2はモニタリングの調査結果を使用)
- 整備計画に基づく河道掘削によりH22～H27年度に湿地群落が増加し、自然裸地や在来種が増加した。R2調査では修正箇所よりも水際で自然裸地が増加した一方で、河岸側で外来種(セイバンモロコシ群落)が広がった。自然裸地が広がった理由として、上流区間で実施した災害復旧工事(掘削等)を行っており土砂が供給されやすくなったこと、再生箇所の修正により水陸移行帯が再生されたこと等が考えられる。

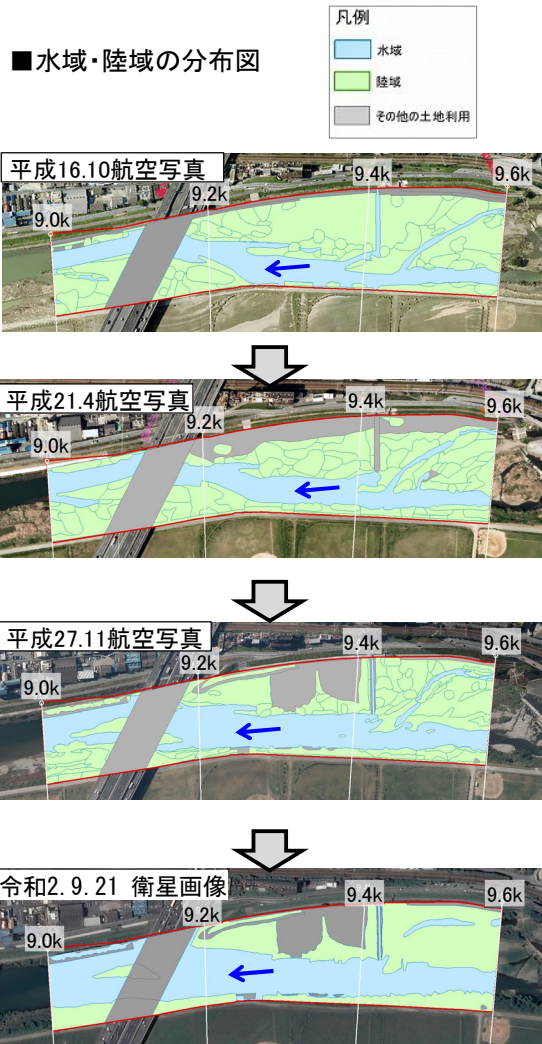
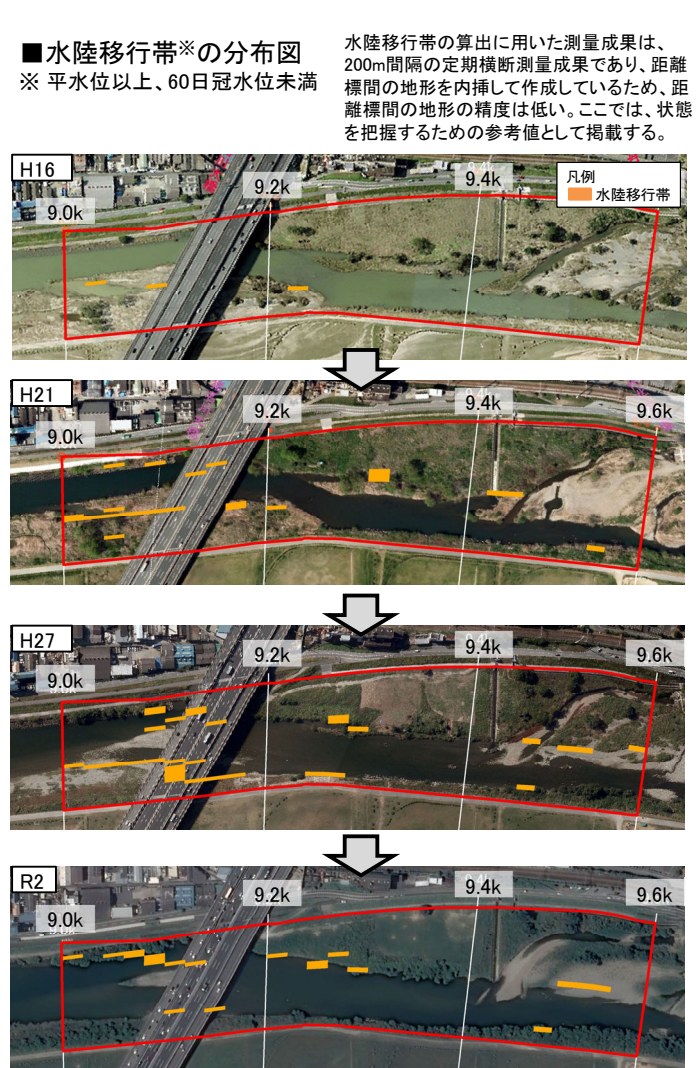
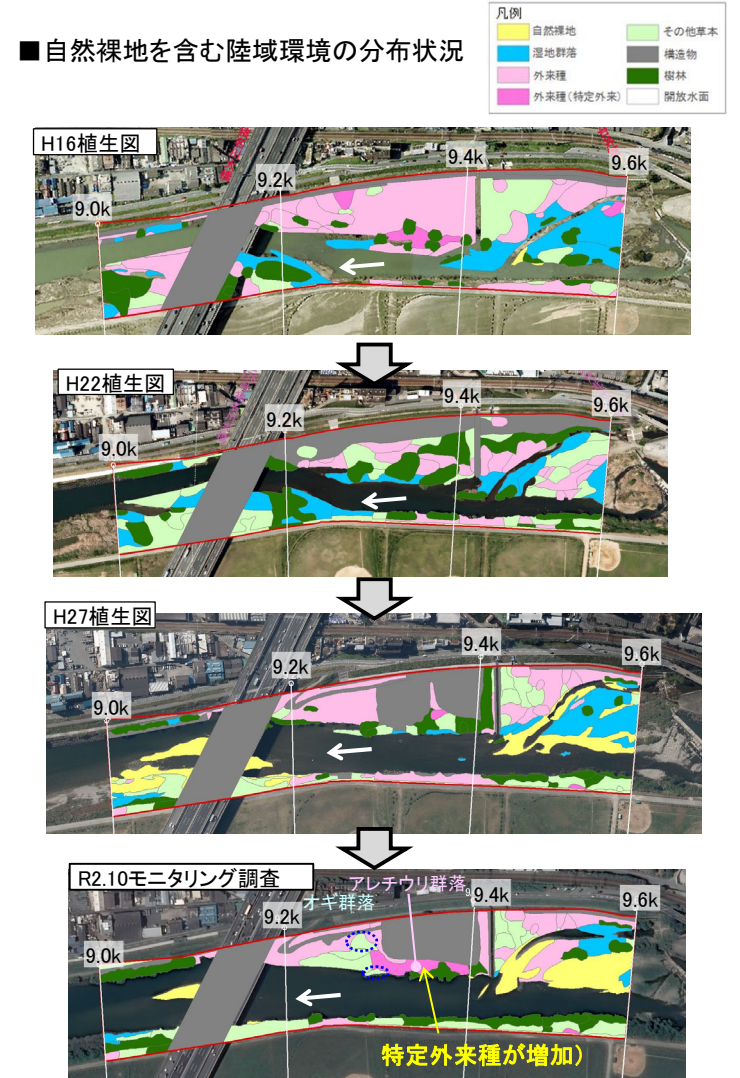
- 低水路内の水域・陸域の分布状況と面積を見ると、整備計画に基づく平成25年の河道掘削(今回の評価の対象外)により、H22～H27年度にかけて猪名川大橋付近の水域の面積が増加している。平成27年以降はみお筋が固定化されており、大きな変化はない(H16・H22・H27は河川水辺の国勢調査結果、R2はモニタリングの調査結果を使用)。
- 平水流量および60日冠水流量を対象とした平面二次元流況解析結果より、水陸移行帯(平水位以上から60日冠水位未満の区域)を整理した。R2年度には工事を実施した9.2k周辺において水陸移行帯が増加していることが確認される。
- 整備計画に基づく河道掘削によりH22～H27年度に猪名川大橋付近に自然裸地が増加した。
- 河原環境再生工事後の調査結果はR2秋季となるが、施工後直ぐに草本群落(メシバエノコログサ群落やカナムグラ群落)が優占している状況にあり、オギ群落も確認できる。R2年度の工事区間(9.3k～9.4k右岸)では特定外来種(アレチウリ群落)が増加している。

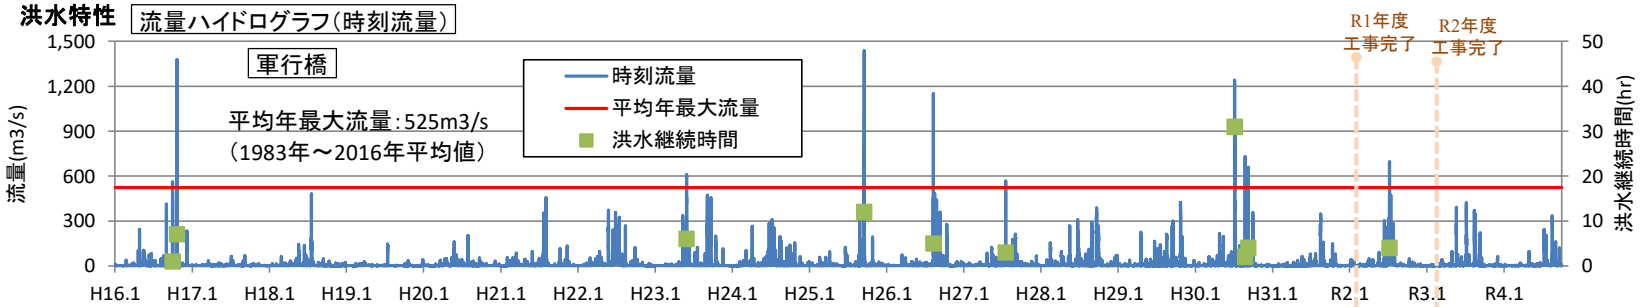
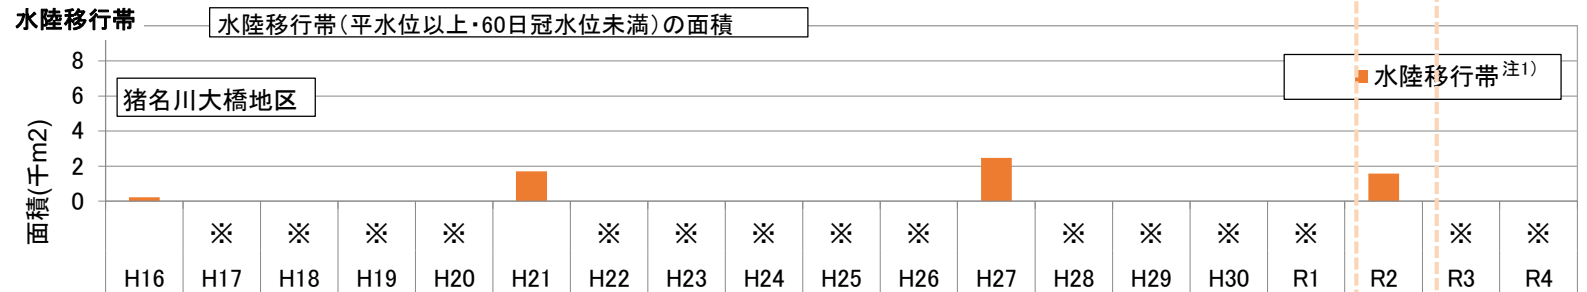
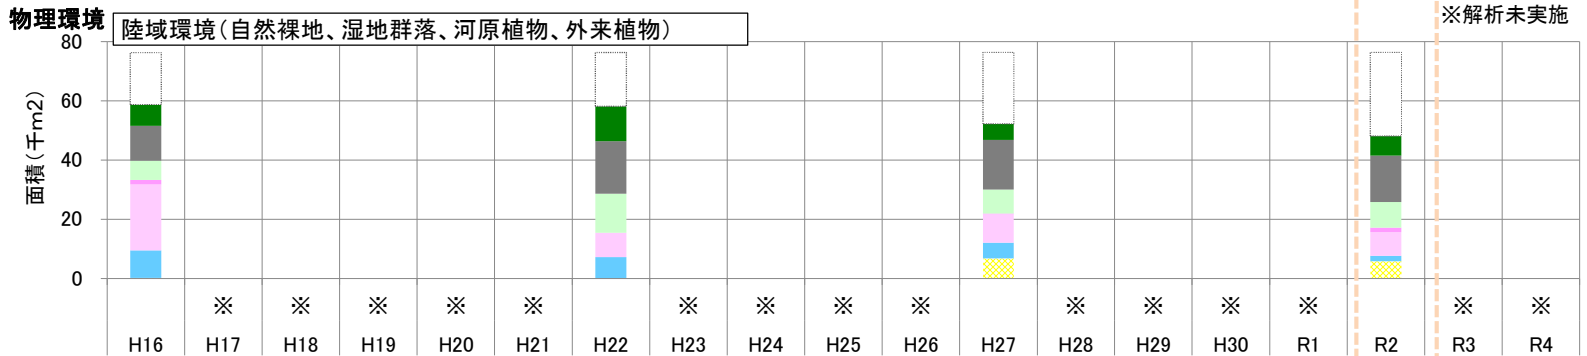
- R1工事後に平均年最大流量規模の洪水が生じているが、自然裸地の増加が見られていない。
- **R1工事箇所(下流区間)は、河原環境の再生後直ぐに草本群落が増加し、現時点では自然裸地は増加していない。**
- 自然裸地は一定の面積があるが工事箇所の上流側である。
- **河原環境の指標種となる鳥類**は工事前に確認されている。

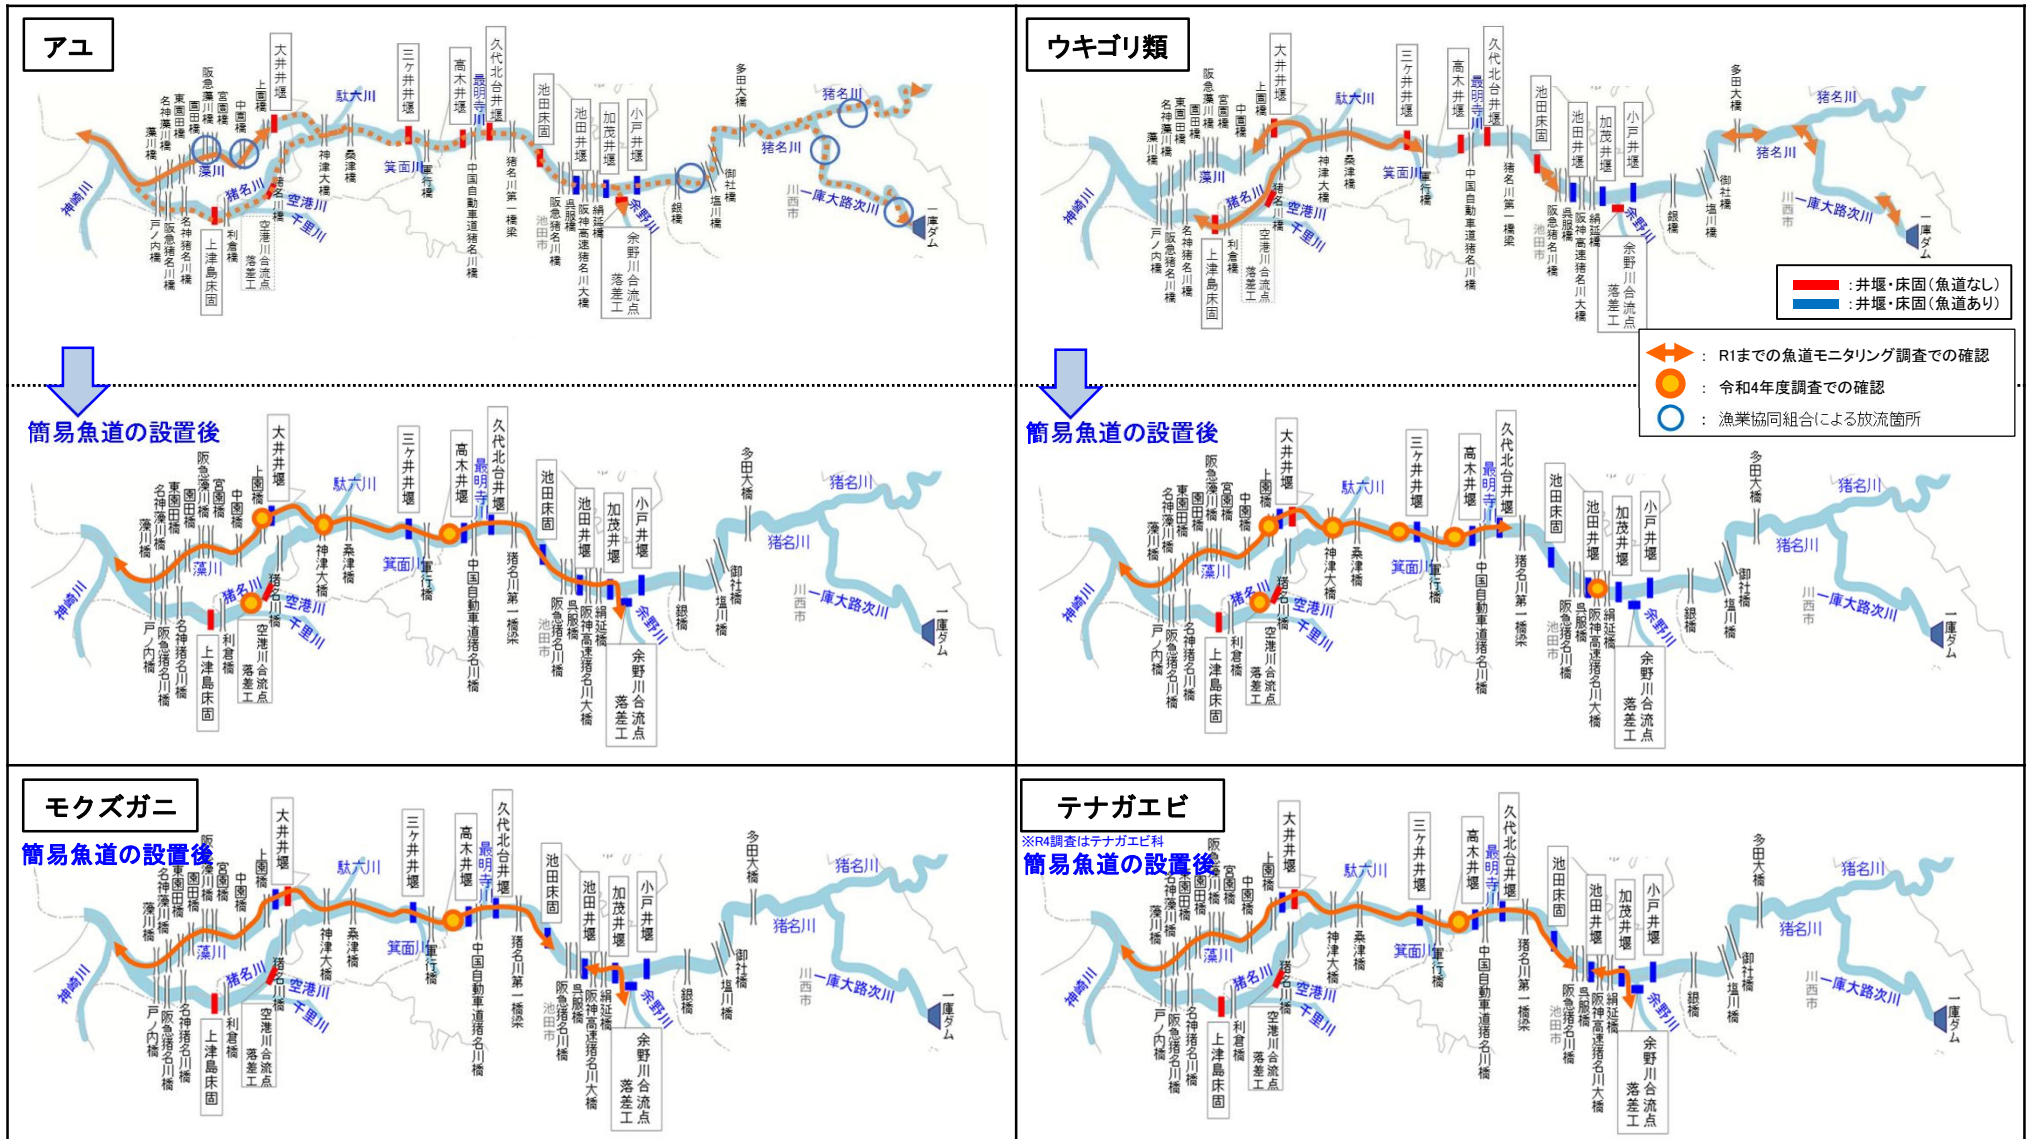
- これまでの簡易魚道モニタリング調査結果に、令和4年度の調査結果(確認箇所の情報)を追加し、指標種の生息分布域の状況(簡易魚道の機能)を更新した。
- 令和4年度の調査結果は、これまでの指標種の生息分布状況を踏襲しており、河川縦断方向の連続性は確保されていると考えられる。また、ウキゴリ類は、令和4年度の調査では、猪名川11.6~12.0k(淀猪猪4)でも確認された。

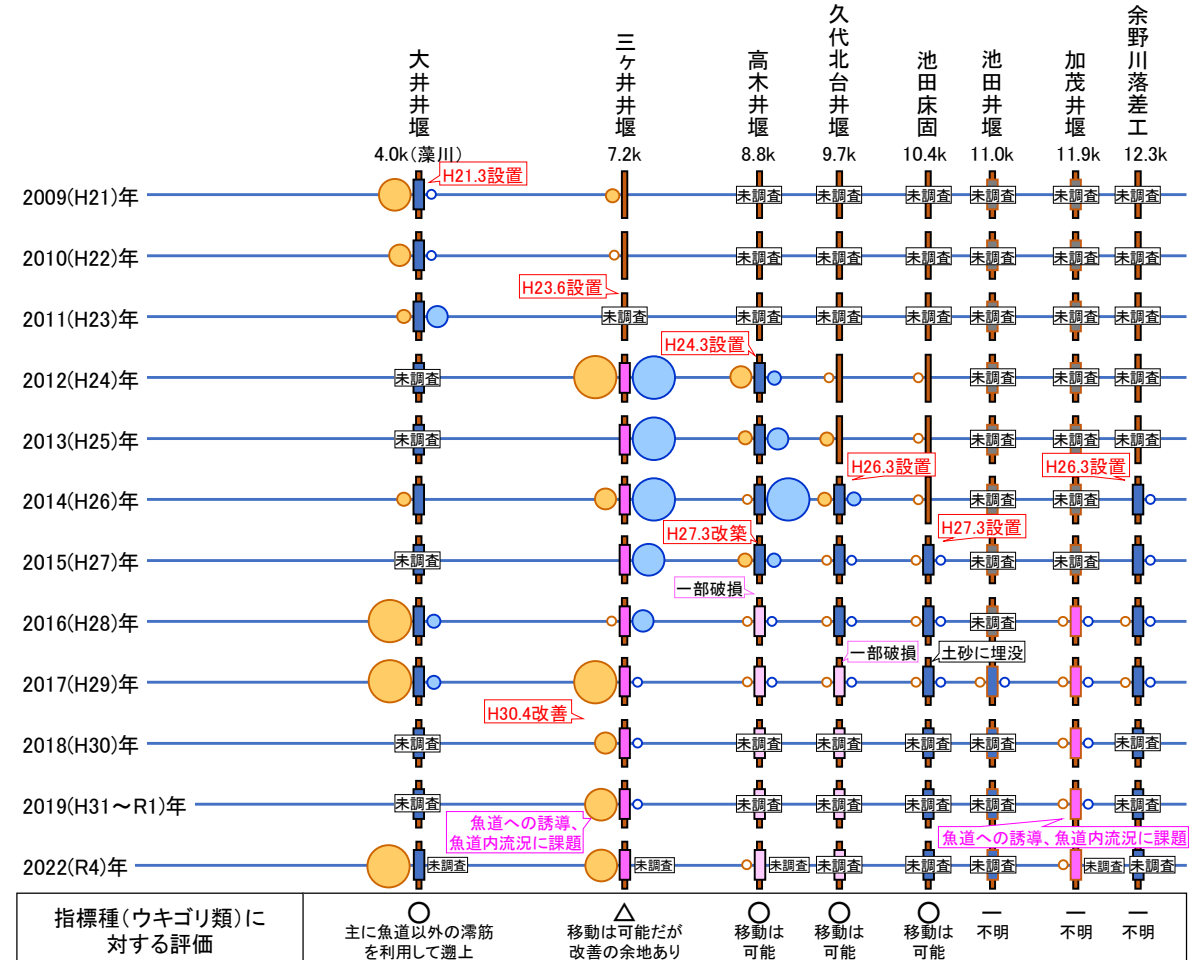
- 国土交通省近畿地方整備局管内の近傍河川の河川水辺の国勢調査結果を用いて、ウキゴリ類の目標とすべき遡上状況を把握した。近傍河川として地理的に近い同じ兵庫県内の加古川と、猪名川と異なり河川横断工作物の少ない九頭竜川を選定した。
- その結果、データは少ないものの、既往文献から得られた一般的な分布と類似した傾向(河川の汽水域～中流域にみられるが、主に下流域に生息する)がみられた。
- 既往文献における知見や近傍河川での状況を踏まえると、猪名川で目標とすべきウキゴリ類の遡上状況は、多くが三ヶ井井堰付近まで遡上でき、一部は更に上流へ遡上できる状況と考えた。現在のウキゴリ類の遡上状況は、目標とすべき状況に近い状態であると考えられる。
- 3河川(猪名川、加古川、九頭竜川)の最新年度の河川水辺の国勢調査結果から、ウキゴリ類の調査地区別の確認個体数を、各河川の河口からの距離ならびに平均河床高と合わせて整理した。
- 加古川、九頭竜川では、ウキゴリ類は河口からの距離が30km以上、平均河床高が30m以上の調査地区であっても確認されているが、平均河床高が0～10m程度の調査地区で多く確認されていた。
- 猪名川でも、ウキゴリ類の全体の分布傾向は加古川、九頭竜川と同じである。平均河床高が0～10m程度の場所に偏りつつ、直轄管理区間の上流端に近い加茂井堰直下でも確認されている。

- 注1) 確認個体数は、各年の4～7月における魚道モニタリング調査で確認された指標種の個体数の合計を示す。なお、調査努力量は各年で異なる。
- 注2) 高木井堰及び久代北台井堰に設置された簡易魚道では、簡易魚道を構成している木材(丸太)の一部が出水等により流失している。魚道の機能がまったく失われた状態ではないが、今後修繕が必要である。
- 注3) 池田床固は、床固の大半が土砂に埋没しており、簡易魚道は機能していない。しかし、土砂によって床固の落差はほぼ解消しており、河川縦断連続性の観点では問題ない。

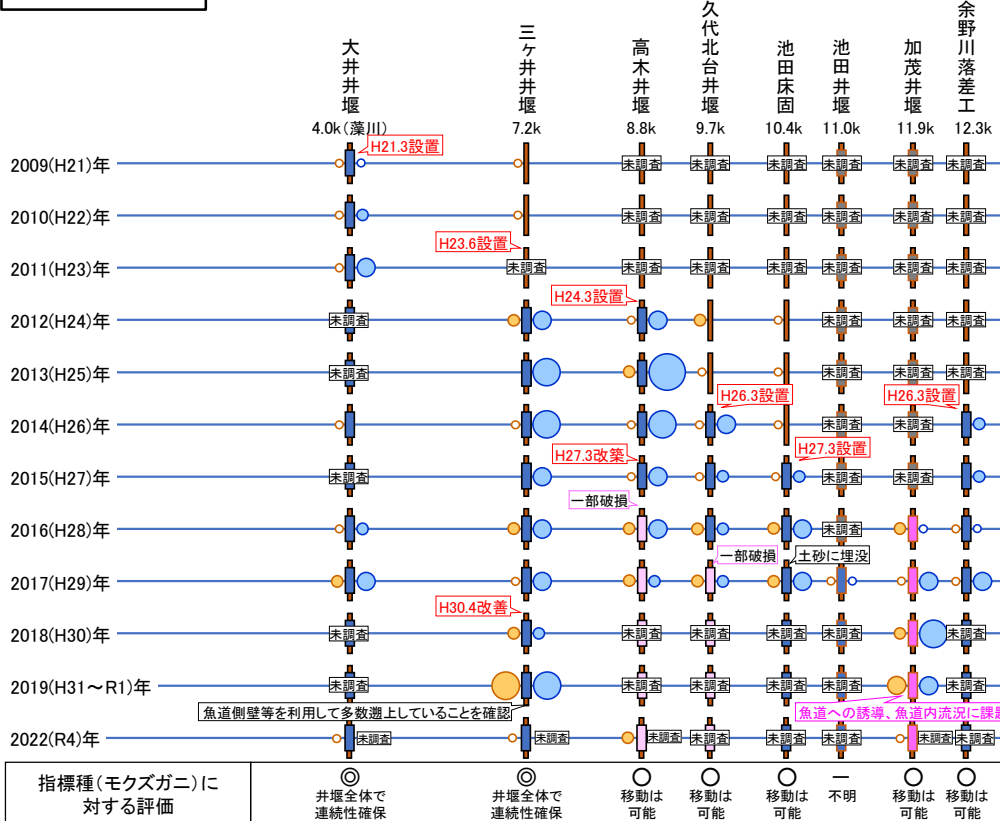
指標種(モクズガニ)の確認個体数

- 簡易魚道の設置が進むにつれて、より上流側での確認数及びその割合が増加している。
- 令和4年度の蝟集調査における確認地点数及び個体数はともに少なかったが、高木井堰下流までは遡上していることが確認されている。
- これらの種は、昼間は礫下などの空隙に潜む習性があるため、潜水目視や投網を主体とした蝟集調査では確認されにくい可能性がある。

- 注1) 確認個体数は、各年の4～7月における魚道モニタリング調査で確認された指標種の個体数の合計を示す。なお、調査努力量は各年で異なる。
- 注2) 高木井堰及び久代北台井堰に設置された簡易魚道では、簡易魚道を構成している木材(丸太)の一部が出水等により流失している。魚道の機能がまったく失われた状態ではないが、今後修繕が必要である。
- 注3) 池田床固は、床固の大半が土砂に埋没しており、簡易魚道は機能していない。しかし土砂によって床固の落差はほぼ解消しており、河川縦断連続性の観点では問題ない。

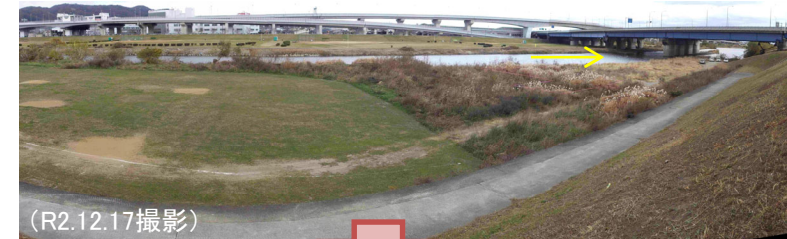
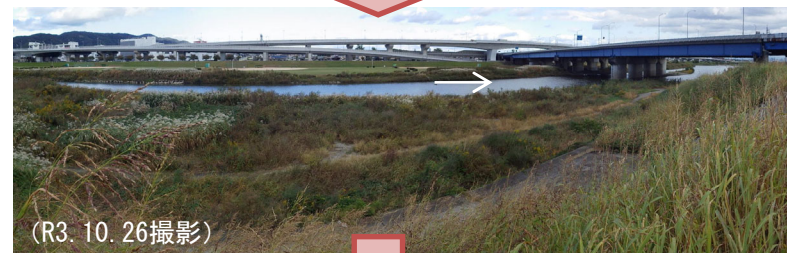
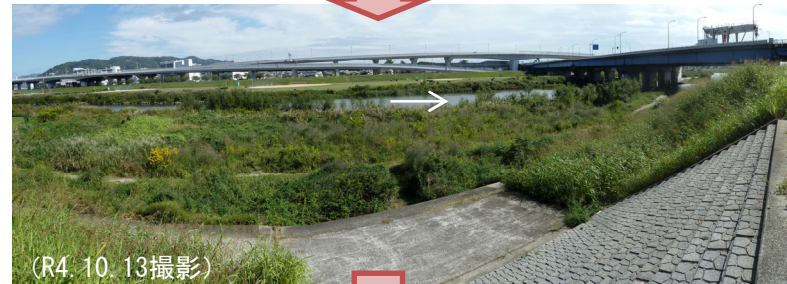
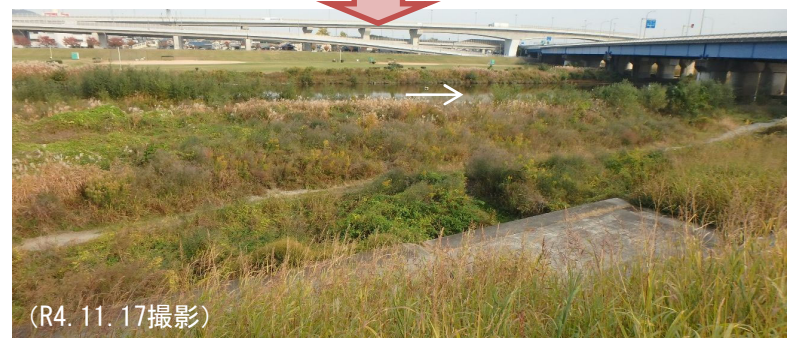
定点写真① (遠景: パノラマ)

- 令和2年度の移植後、工事から1年以上が経過してもオギは順調に生育している。移植地のオギ群落は良好に分布しており、水際方向や下流側に0.5m~1.0m程度の広がりがある箇所を確認した。オギの移植方法(表土剥ぎの厚さ等)を明確にし、記録を取ることで、オギの根茎も含めた表土を適切に移植できたと考えられる。
- 令和3年度には移植地の際には高茎の一年生草本(オオブタクサ)、つる植物(ヤブカラシ)が一部確認されていた。
- 令和4年度ではオギが優占するほぼ純群落になっており、群落内にはつる植物のカナムグラ、ヤブカラシ等がわずかに生育する程度であった。オギ群落の道路側の縁辺部に外来種のセイタカアワダチソウやアレチハナガサ等がまとまって生育する箇所を確認した。そのため、これらの外来種については根ごと抜き取りを行った。

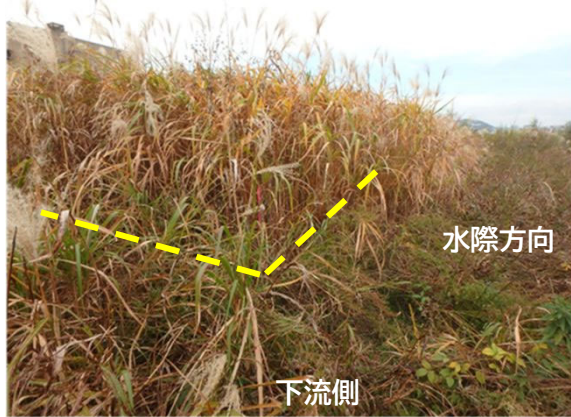
#### 【移植後のオギ群落】

水際方向や下流側に0.5m~1.0m程度の広がりがある箇所を確認

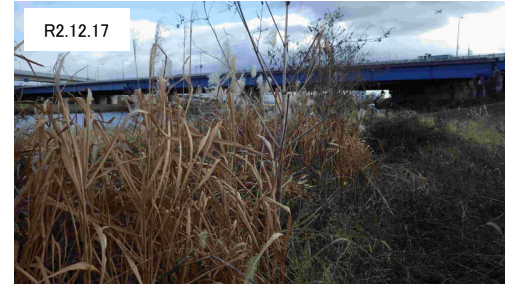
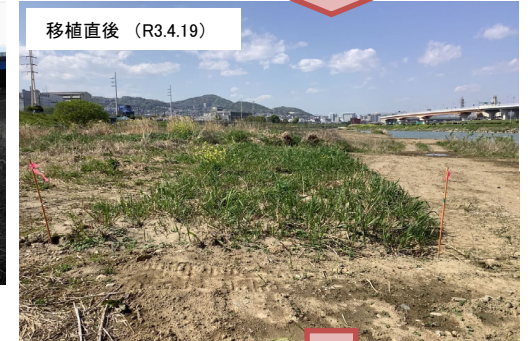
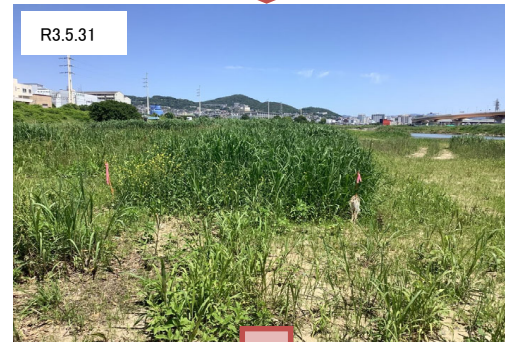
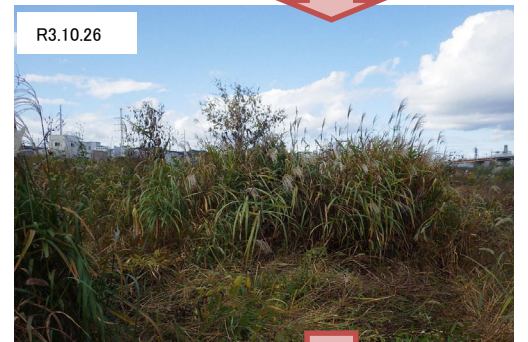
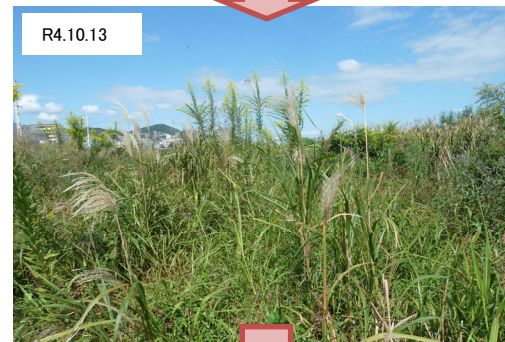
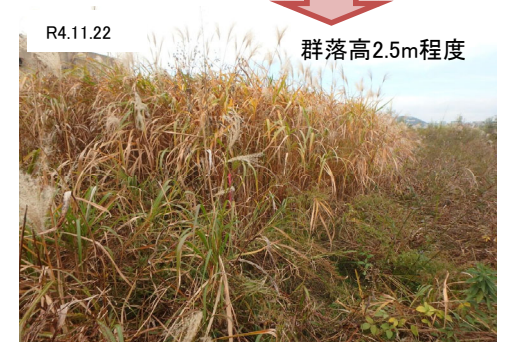
定点写真② (オギの移植状況)

#### 【オギ群落周辺の外来種の抜き取り】

令和4年11月17日実施

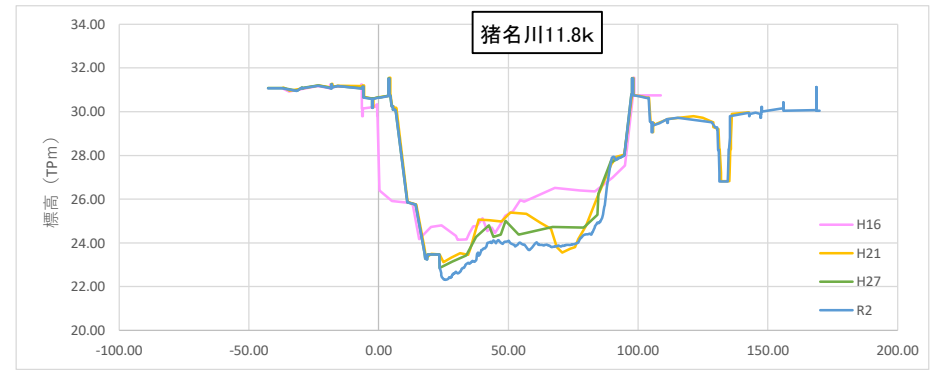
侵食傾向の箇所(猪名川11.8k)

- 定期横断測量成果及び工事履歴の情報を用いて、河川整備計画に基づく河道掘削の実施前(H16)から近年(R1)の期間の河床変動土量(土砂収支)を算出した。その結果、全体的に河道が堆積しやすい特性を有しており、特に猪名川・藻川の分流地点上流付近の土砂堆積の傾向が大きい中で、河道掘削を進めている状況であることを把握した。各時点間の変化の詳細は以下の通りである。
- H16～H21…猪名川・藻川ともに堆積傾向の区間が多い。「(1)横断測量成果による河床変動土量」では、11kより上流が侵食傾向に見られるが、これは工事の影響である。
- H21～H27…「(1)横断測量成果による河床変動土量」では、猪名川全川および藻川の下流で侵食傾向に見られるが、これは工事の影響であり、工事の影響が無ければ「(3)河床変動土量と掘削土量の差分((1)-(2))」から見て取れるように堆砂傾向である。
- H27～R2…猪名川・藻川ともに堆積傾向の区間が多い。特に猪名川5kから7k区間の分派の上流で堆積傾向が顕著になっている。
