# 猪名川自然再生事業等のフォローアップ

# 1. 河原・水陸移行帯の再生のフォローアップ

## 2. 縦断連続性の回復(魚道)のフォローアップ

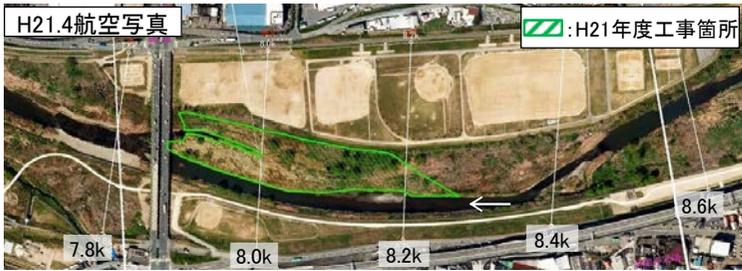
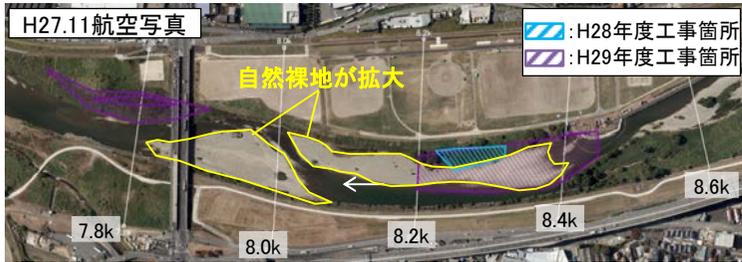
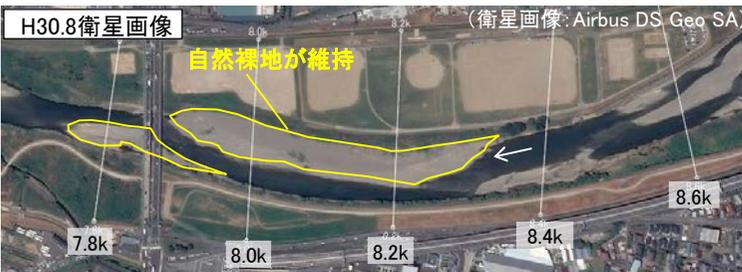
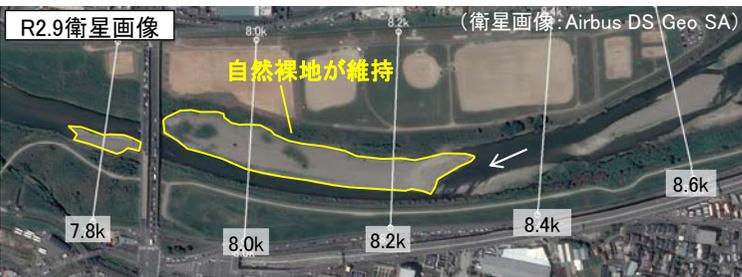
北伊丹地区周辺の航空写真と工事箇所平面図(4時点)

- H21、H28、H29年度の工事履歴(平面図、横断面)と航空写真等を含む定点写真により地形の変化を把握した。
- H21年度の工事完成後、H25とH26年度の大規模洪水等を受けて自然裸地が拡大した。H29年度の工事後にも平均年最大流量規模を超える洪水を受けており、現在でも自然裸地が維持されている。
- 近年では、ツルヨシ群落が拡大し、自然裸地が縮小している(R3以降に平均年最大流量を超過する洪水が未発生)。

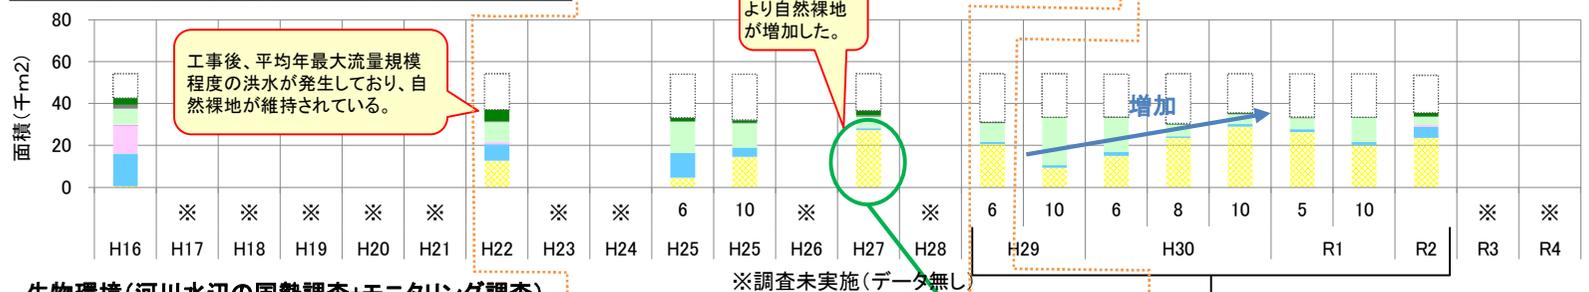
陸域環境(自然裸地、湿地群落、河原植物、外来植物)

- H21年度の工事以降、複数の洪水を経験し、H27年度には生息環境の**自然裸地の面積が増加**している。
- 「自然裸地を餌場や繁殖地として利用するシギ・チドリ類」については、河原環境の再生後に継続して確認されており、平成30年度には、コチドリ、イカルチドリ、イソシギ、ハクセキレイ、セグロセキレイの5種が確認された。
- 「河原環境に生育する植物(河原植物群落)」については、令和4年度の時点でも確認することができなかった。
- 物理環境の変化による生物の応答としては、シギ・チドリ類が継続して確認されており、良好な河原環境が形成されたと考えられる。

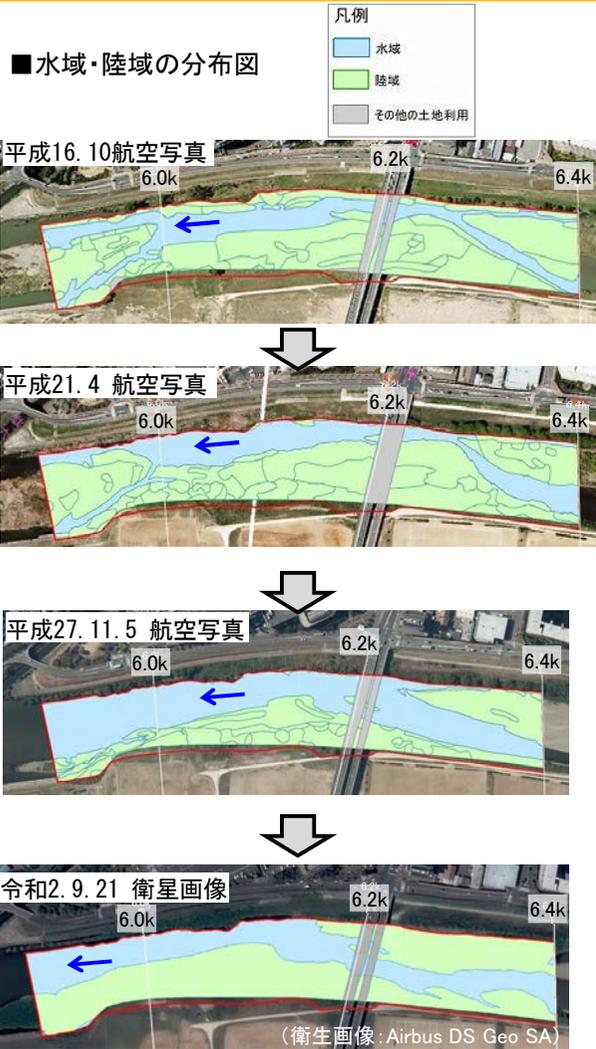
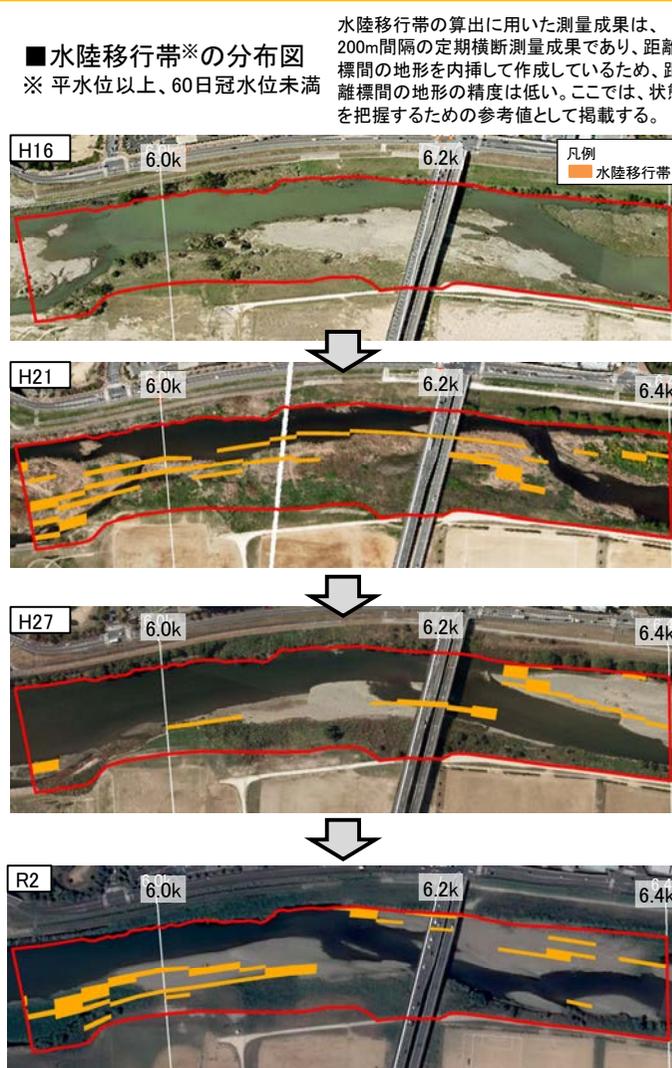
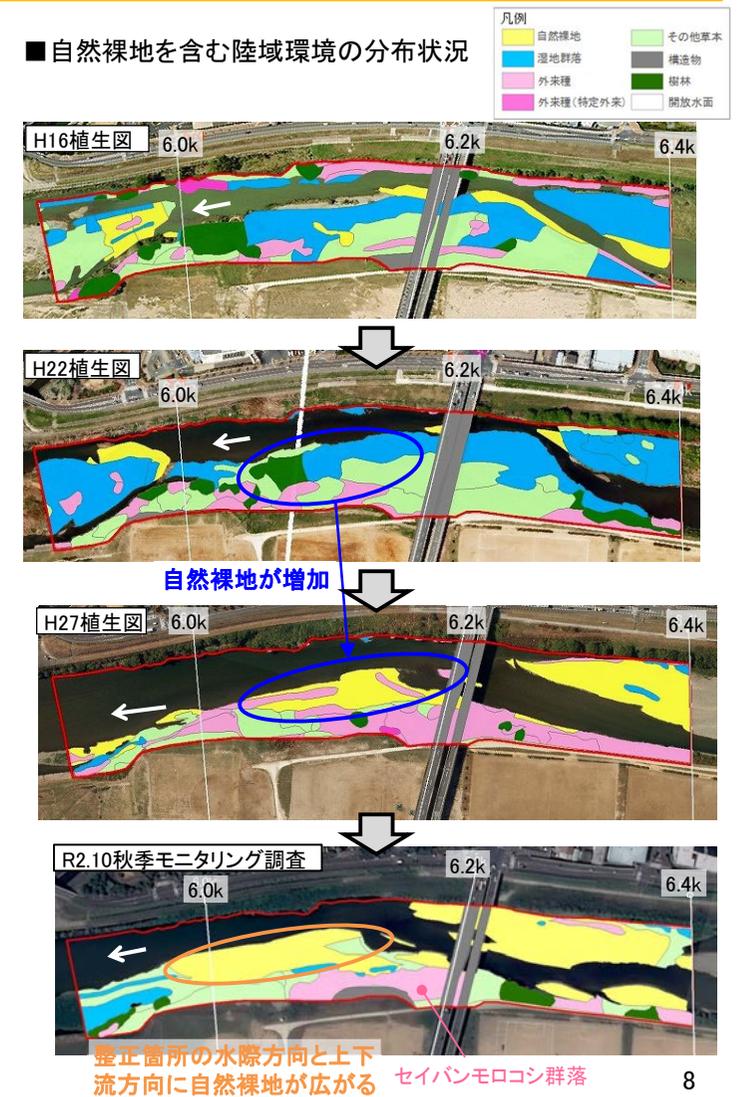
- 低水路内の水域・陸域の分布状況を見ると、整備計画に基づく河道掘削(河原環境の再生の評価の対象外)により、H22～H27年度にかけて水域の面積が増加している。このように水域が増加している中で、平成30年度末に工事を実施している。R2.9では砂州が横断的に水際方向や上下流に延伸し、陸域面積が増加した。
- 平水流量および60日冠水流量を対象とした平面二次元流況解析結果より、水陸移行帯(平水位以上から60日冠水位未満の区域)を整理した。R2.7洪水の影響により、水陸移行帯が下流に広がっていることが確認される。
- 低水路内の自然裸地を含む陸域環境の分布状況と面積を整理した。(H16・H22・H27は河川水辺の国勢調査結果、R2はモニタリングの調査結果を使用)
- 整備計画に基づく河道掘削によりH22～H27年度に湿地群落が増加し、自然裸地や在来種が増加した。R2調査では修正箇所よりも水際で自然裸地が増加した一方で、河岸側で外来種(セイバンモロコシ群落)が広がった。自然裸地が広がった理由として、上流区間で実施した災害復旧工事(掘削等)を行っており土砂が供給されやすくなったこと、再生箇所の修正により水陸移行帯が再生されたこと等が考えられる。

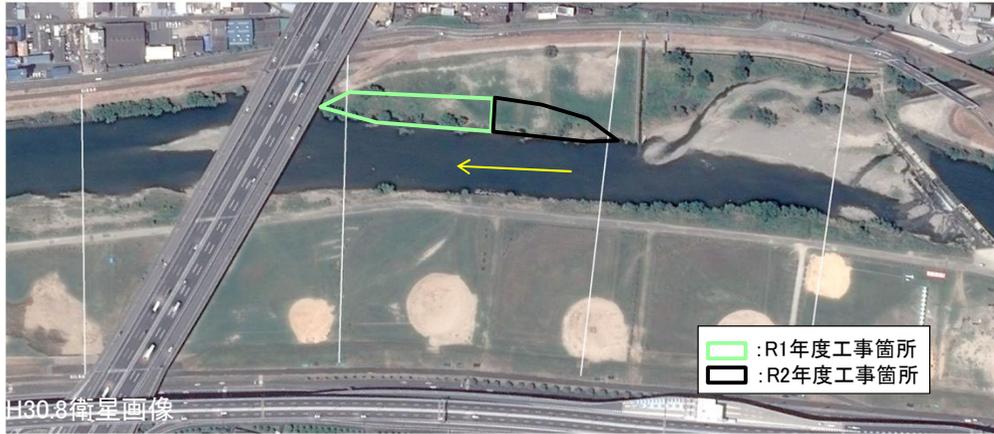
猪名川大橋地区周辺の工事箇所平面図

- 猪名川大橋地区では、令和元年度から河原・水陸移行帯の再生工事を実施している。令和元年度に下流区間の再生工事を実施し、令和2年度に上流区間の工事を実施した。
- 低水路を拡幅すると十分な無次元掃流力が確保できないことが確認されているため、拡幅は、低水路と高水敷(中水敷)の連続性の改善しつつ冠水頻度を高めることで、河原環境を維持し、土砂が移動しやすい河道形状を設定した。
- 令和元年度の工事後、施工から約4ヶ月後に令和2年7月洪水(平均年最大流量以上)が生じている。

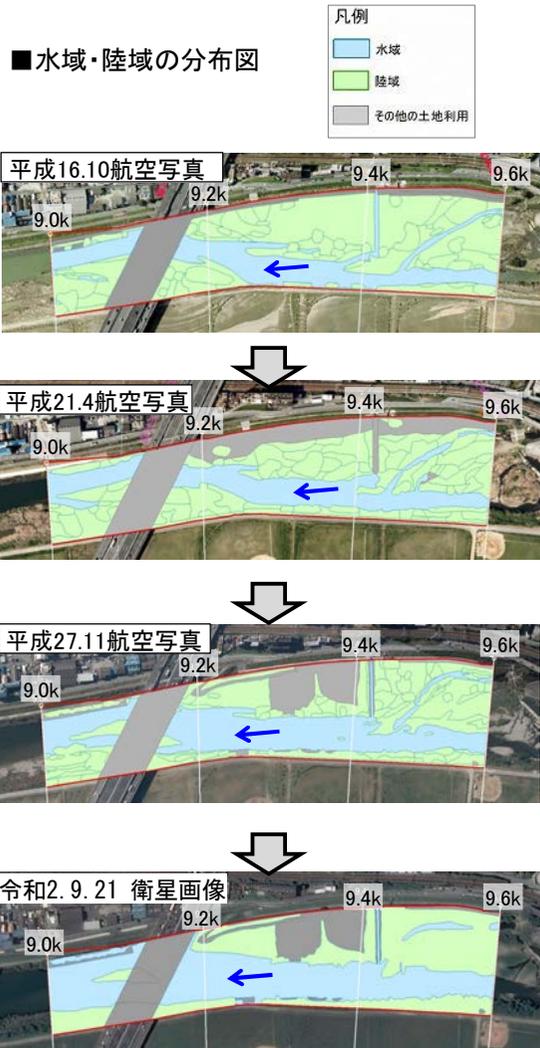
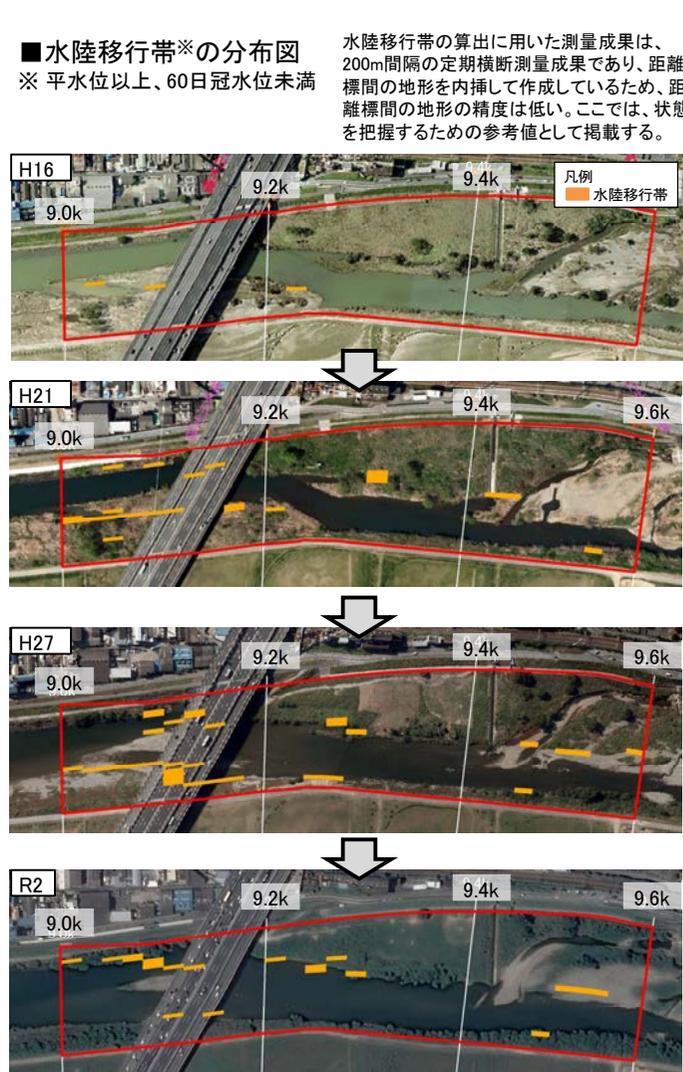
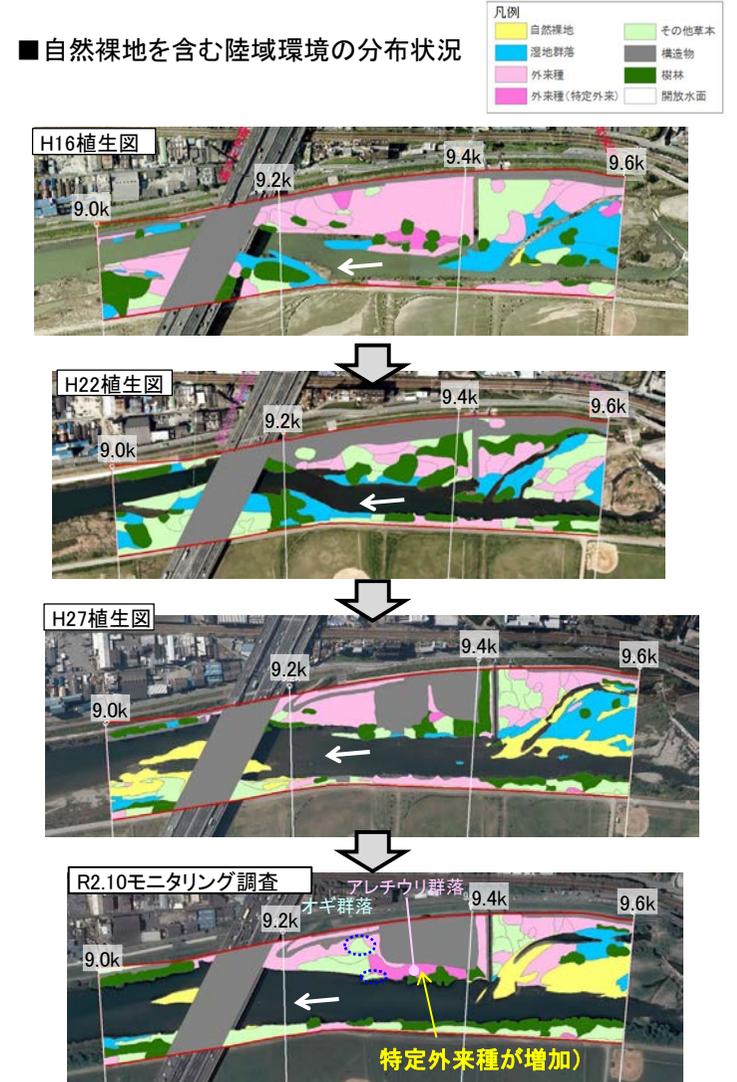
- 低水路内の水域・陸域の分布状況と面積を見ると、整備計画に基づく平成25年の河道掘削(今回の評価の対象外)により、H22～H27年度にかけて猪名川大橋付近の水域の面積が増加している。平成27年以降はみお筋が固定化されており、大きな変化はない(H16・H22・H27は河川水辺の国勢調査結果、R2はモニタリングの調査結果を使用)。
- 平水流量および60日冠水流量を対象とした平面二次元流況解析結果より、水陸移行帯(平水位以上から60日冠水位未満の区域)を整理した。R2年度には工事を実施した9.2k周辺において水陸移行帯が増加していることが確認される。
- 整備計画に基づく河道掘削によりH22～H27年度に猪名川大橋付近に自然裸地が増加した。
- 河原環境再生工事後の調査結果はR2秋季となるが、施工後直ぐに草本群落が増加した。水際には草本群落(メシバエノコログサ群落やカナムグラ群落)が優占している状況にあり、オギ群落も確認できる。R2年度の工事区間(9.3k～9.4k右岸)では特定外来種(アレチウリ群落)が増加している。

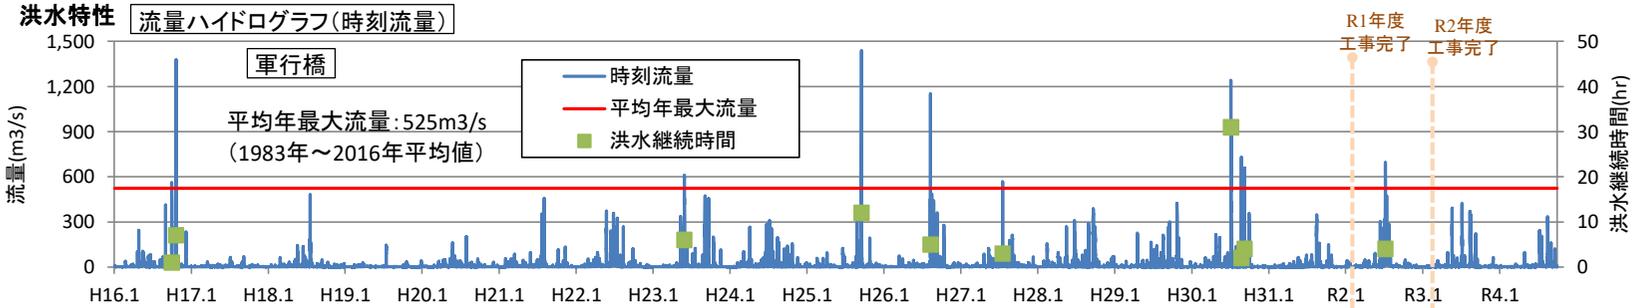
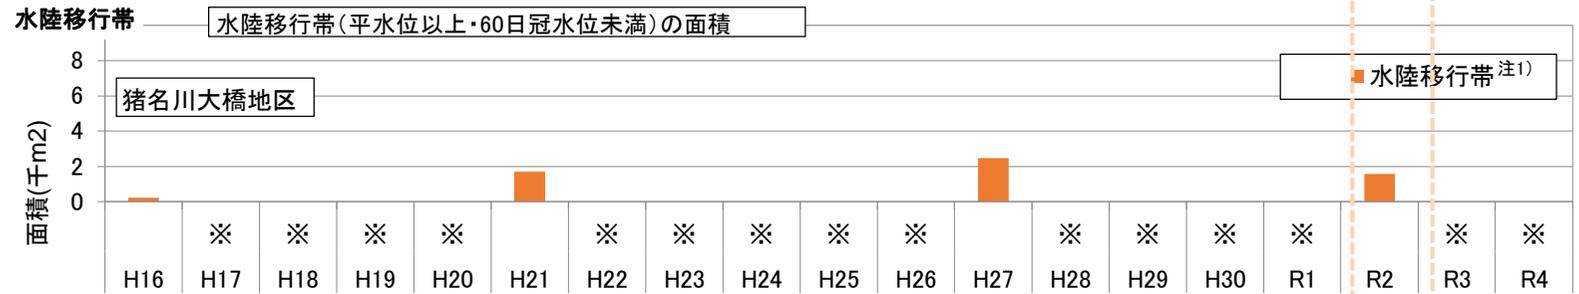
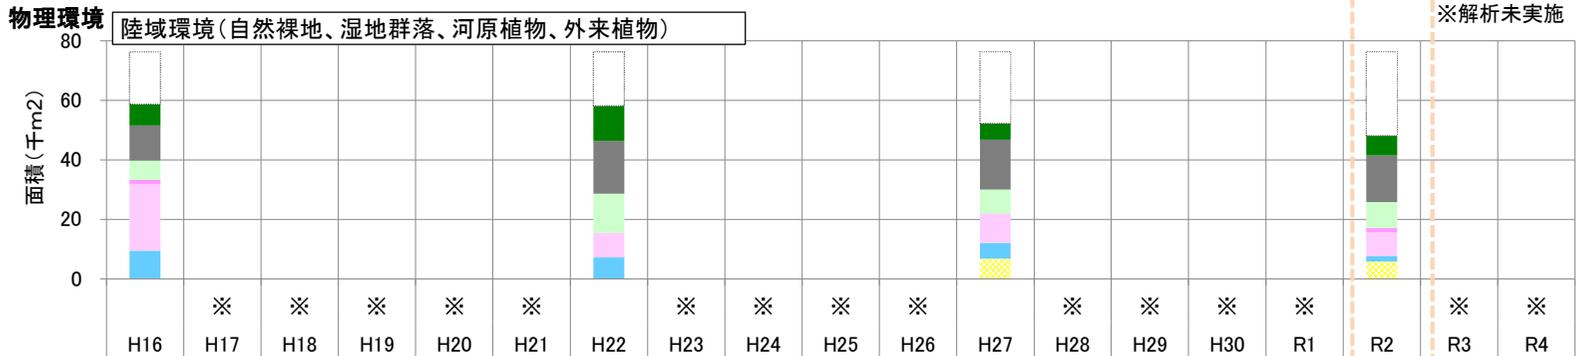
- R1工事後に平均年最大流量規模の洪水が生じているが、自然裸地の増加が見られていない。
- **R1工事箇所(下流区間)は、河原環境の再生後直ぐに草本群落が増加し、現時点では自然裸地は増加していない。**
- 自然裸地は一定の面積があるが工事箇所の上流側である。
- **河原環境の指標種となる鳥類**は工事前に確認されている。

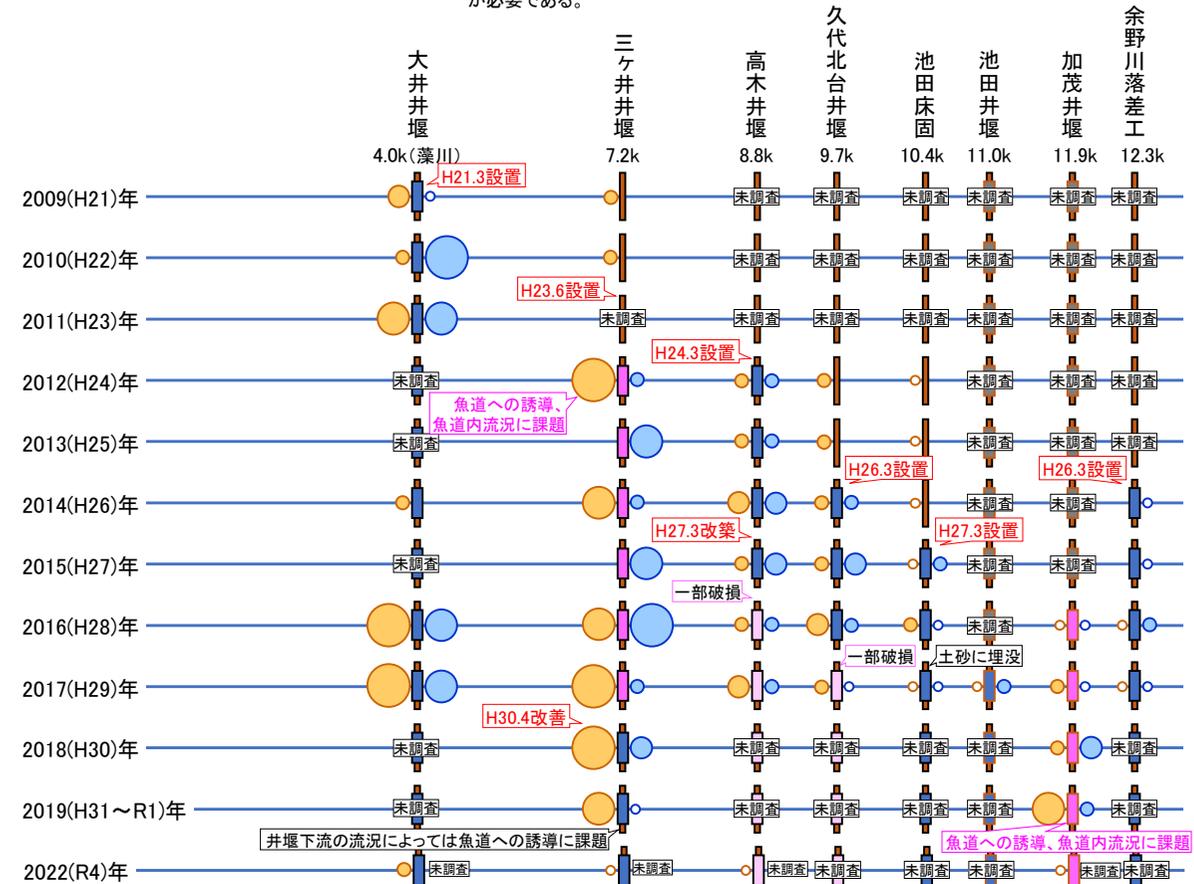
指標種(アユ)の確認個体数

- 注1) 確認個体数は、各年の4~7月における魚道モニタリング調査で確認された指標種の個体数の合計を示す。なお、調査努力量は各年で異なる。
- 注2) 高木井堰及び久代北台井堰に設置された簡易魚道では、簡易魚道を構成している木材(丸太)の一部が出水等により流失している。魚道の機能がまったく失われた状態ではないが、今後修繕が必要である。
- 注3) 池田床固は、床固の大半が土砂に埋没しており、簡易魚道は機能していない。しかし土砂によって床固の落差はほぼ解消しており、河川縦断連続性の観点では問題ない。

指標種(アユ)に対する評価	○ 井堰全体で連続性確保	○ 移動は可能 (H30Iに改善が図られた)	○ 移動は可能				
大井井堰							
三ヶ井井堰							
高木井堰							
久代北台井堰							
池田床固							
池田井堰							
加茂井堰							
余野川落差工

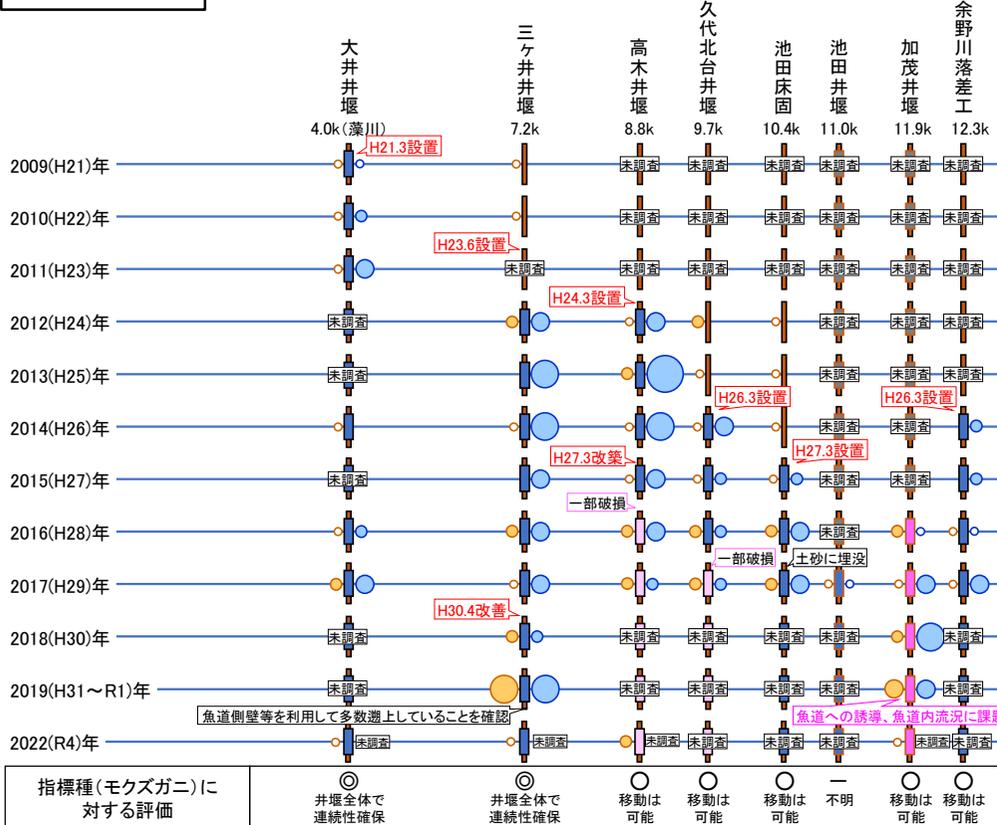
指標種(モクズガニ)の確認個体数

- 簡易魚道の設置が進むにつれて、より上流側での確認数及びその割合が増加している。
- 令和4年度の蝸集調査における確認地点数及び個体数はともに少なかったが、高木井堰下流までは遡上していることが確認されている。
- これらの種は、昼間は礫下などの空隙に潜む習性があるため、潜水目視や投網を主体とした蝸集調査では確認されにくい可能性がある。

- 注1) 確認個体数は、各年の4~7月における魚道モニタリング調査で確認された指標種の個体数の合計を示す。なお、調査努力量は各年で異なる。
- 注2) 高木井堰及び久代北台井堰に設置された簡易魚道では、簡易魚道を構成している木材(丸太)の一部が出水等により流失している。魚道の機能がまったく失われた状態ではないが、今後修繕が必要である。
- 注3) 池田床固は、床固の大半が土砂に埋没しており、簡易魚道は機能していない。しかし土砂によって床固の落差はほぼ解消しており、河川縦断連続性の観点では問題ない。

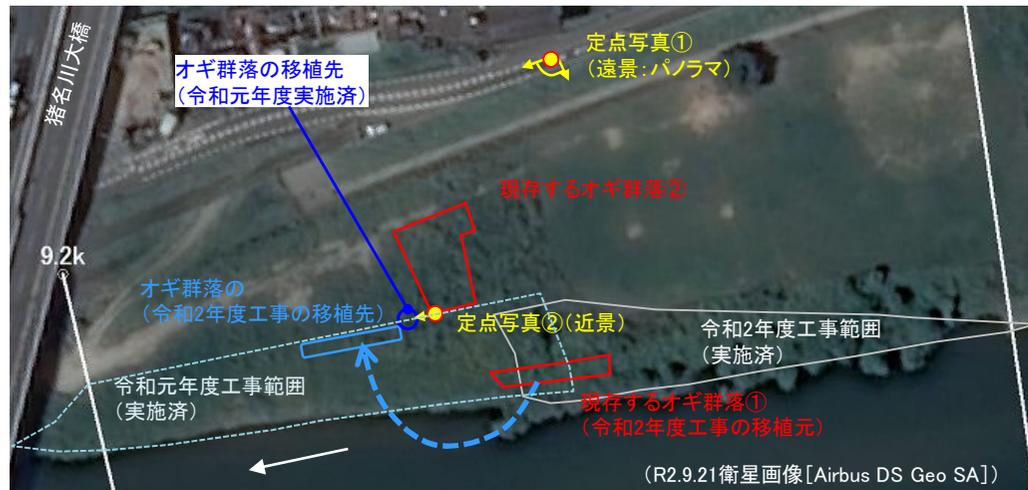
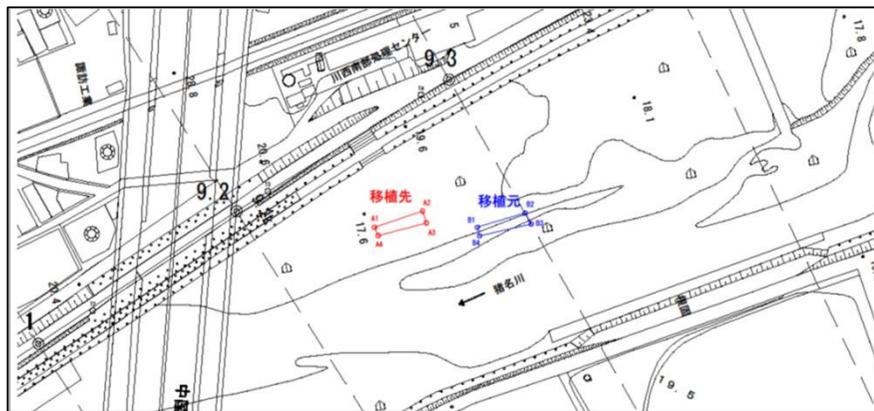
オギの移植範囲平面図

- 令和2年度の移植後、工事から1年以上が経過してもオギは順調に生育している。移植地のオギ群落は良好に分布しており、水際方向や下流側に0.5m~1.0m程度の広がりがある箇所を確認した。オギの移植方法(表土剥ぎの厚さ等)を明確にし、記録を取ることで、オギの根茎も含めた表土を適切に移植できたと考えられる。
- 令和3年度には移植地の際には高茎の一年生草本(オオブタクサ)、つる植物(ヤブカラシ)が一部確認されていた。
- 令和4年度ではオギが優占するほぼ純群落になっており、群落内にはつる植物のカナムグラ、ヤブカラシ等がわずかに生育する程度であった。オギ群落の道路側の縁辺部に外来種のセイタカアワダチソウやアレチハナガサ等がまとまって生育する箇所を確認した。そのため、これらの外来種については根ごと抜き取りを行った。

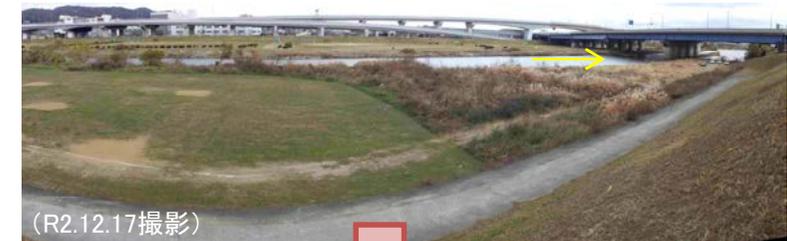
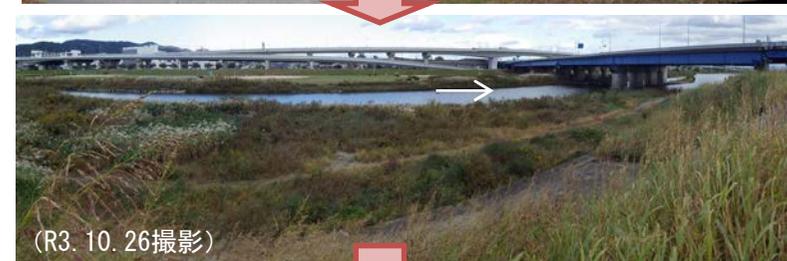
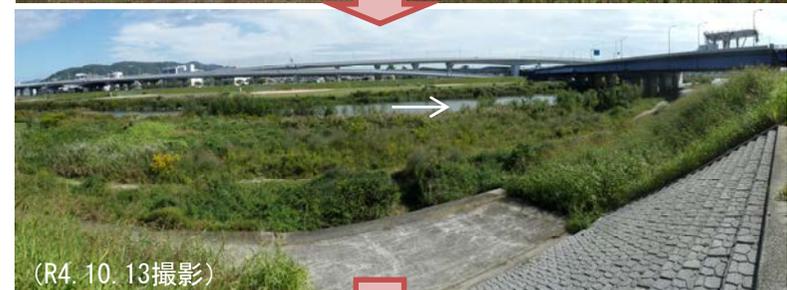
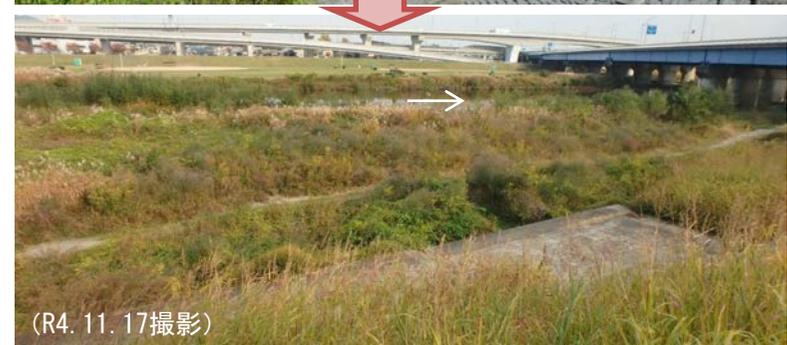
定点写真① (遠景: パノラマ)

現存するオギ群落2

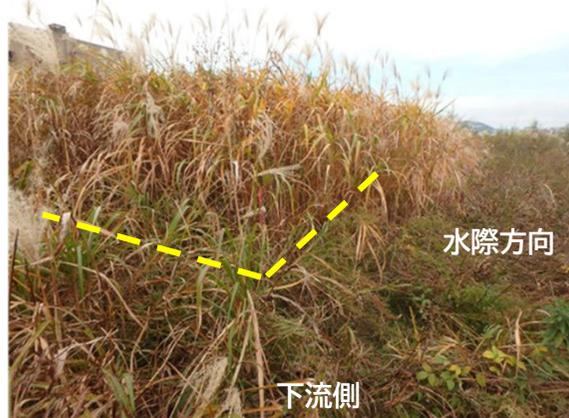
#### 【移植後のオギ群落】

水際方向や下流側に0.5m~1.0m程度の広がりがある箇所を確認

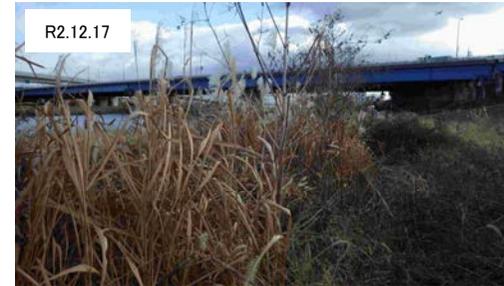
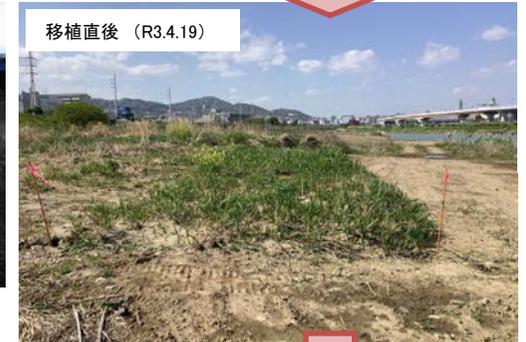
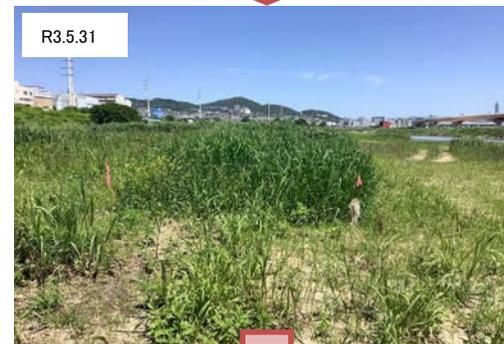
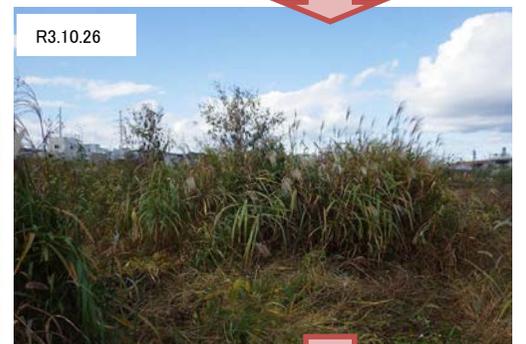
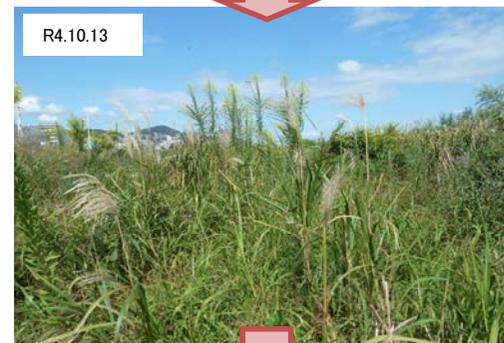
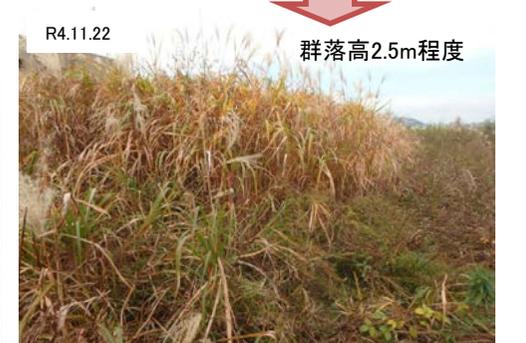
#### 【オギ群落周辺の外来種の抜き取り】

令和4年11月17日実施
