河原環境の再生の評価

1.1 河原環境の再生における令和元年度モニタリング地点

2.1 北伊丹地区礫河原再生工事 (1) 礫河原再生の概要 (2) 洪水特性

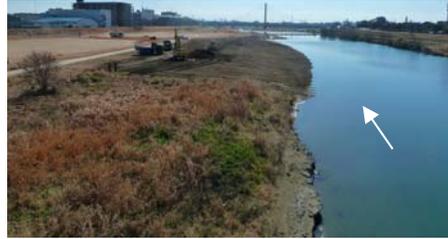
○ レキ河原および水陸移行帯の再生(桑津橋地区)

再生前(平成30年8月)

再生後(平成31年2月)

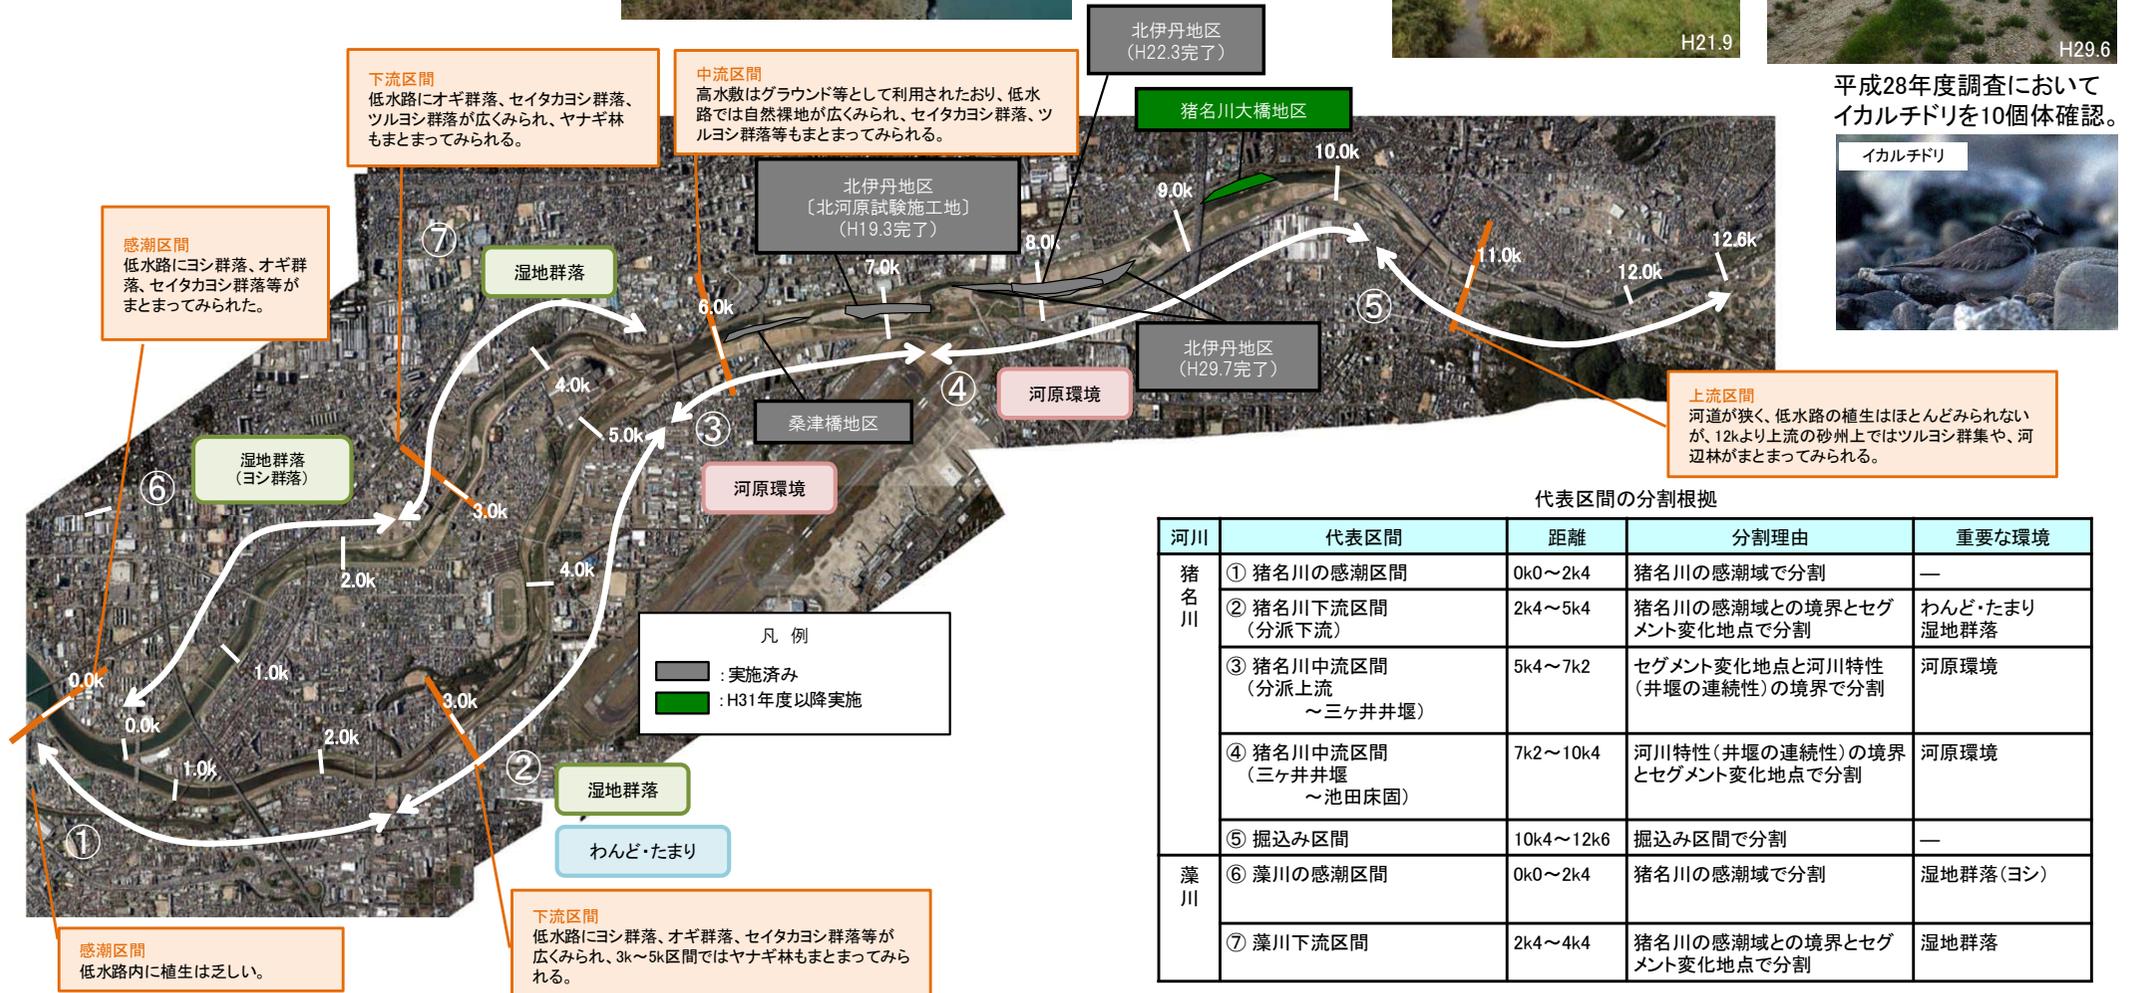
○ レキ河原および水陸移行帯の再生(北伊丹地区)

再生前
レキ河原および水陸移行帯が減少

再生後
現在もレキ河原および水陸移行帯を維持

平成28年度調査においてイカルチドリを10個体確認。

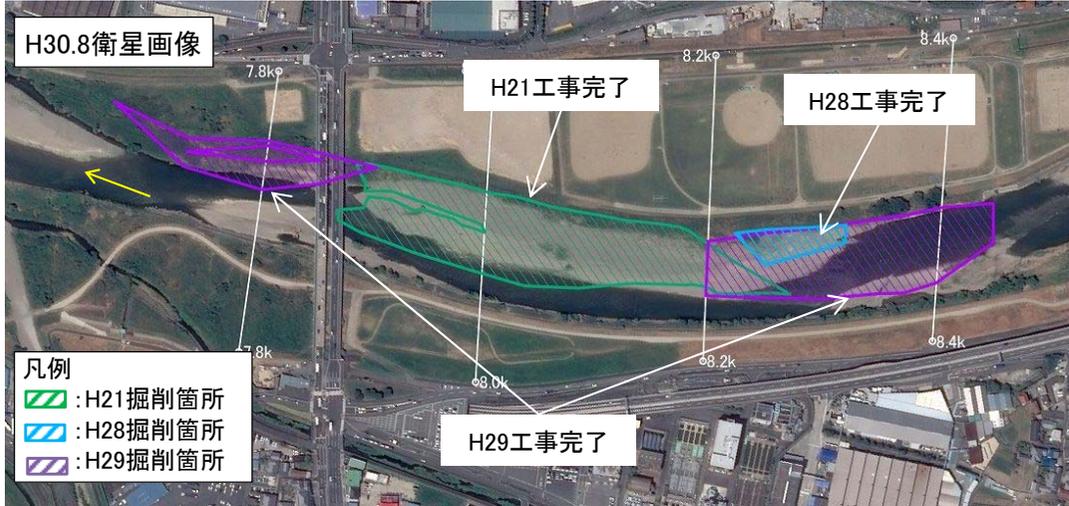
北伊丹地区周辺の工事箇所平面図

- 北伊丹地区では、平成21年度、平成28年度、平成29年度に河原環境の再生工事を実施した。
- 当該地区は、「猪名川自然再生計画に基づき、河原環境の再生のための低水路切り下げと水陸移行帯の再生のための河岸の切り下げ(緩傾斜化)を行っている。
- 低水路の切り下げは、幅を約40m、切り下げ高は冠水頻度が年間で60日以上となる高さとし、かつ、平均年最大流量時の無次元掃流力 τ^* が0.05以上となる形状で設定されている。
- 平成21年度の施工後、平均年最大流量規模程度の出水や、平成25年、26年に規模の大きい出水を経験している。

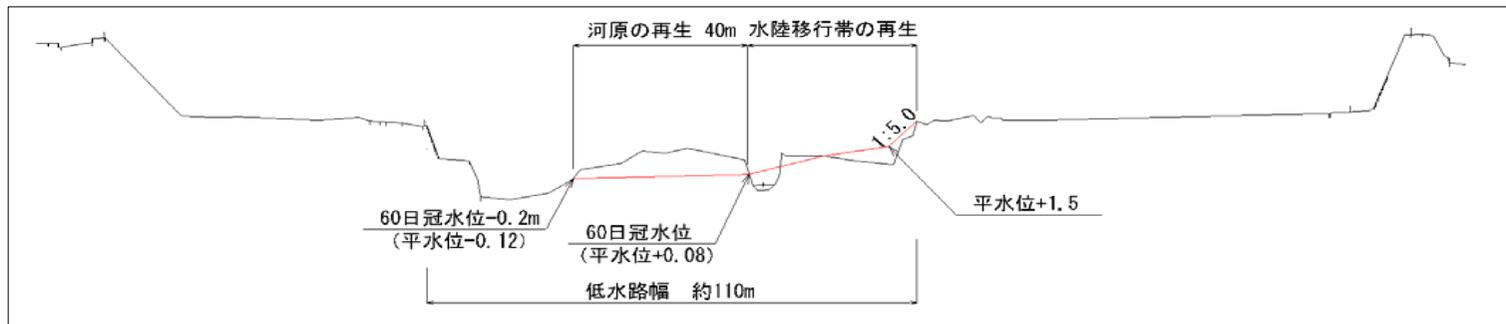
北伊丹礫河原再生工事標準断面(8.0k付近)

- 低水路の切り下げ幅：約40m (8.0k)
 - 低水路切り下げ高さ：冠水頻度が年間で60日以上となる高さ
- ※河原再生試験施工で湿生植物群落が成立すると判断された高さ

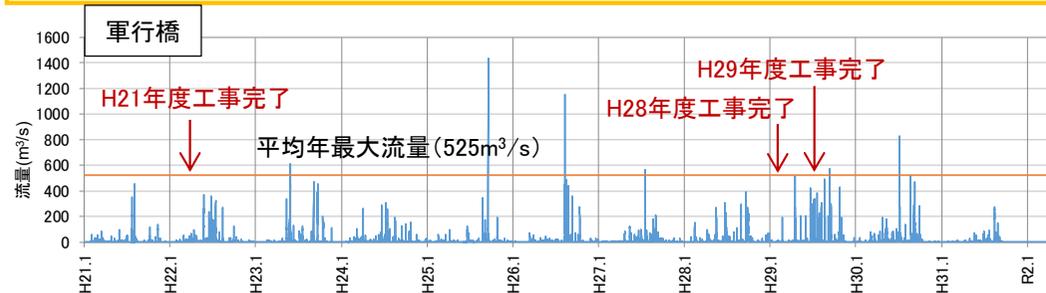
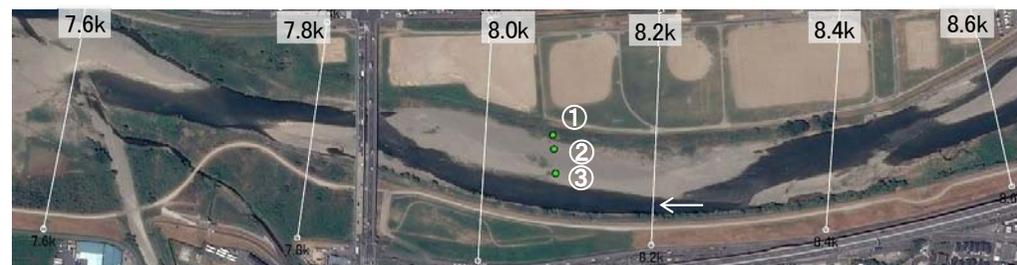
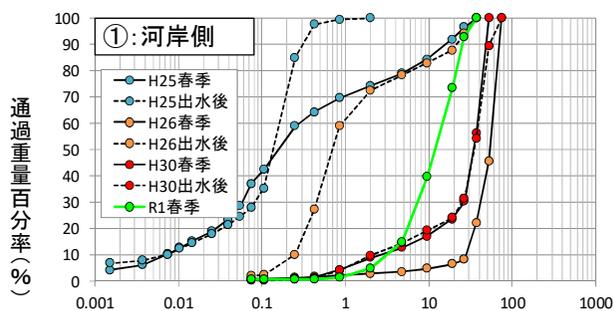
河道掘削モニタリングでは、低水路内の①河岸側、②砂州中央、③水際の3地点で河床材料調査を行っており、粒径加積曲線と写真の状況を整理した。平成21年度から段階的に工事を進めているが、①河岸側では粒度分布が変化しているが粗粒化や細粒化が一方向的に進んでいる訳ではなく、局所的な細粒土砂の堆積状況に依るものと考えられる。②砂州中央や③水際では、規模の大きい洪水(例えば、H25やH26洪水)を受けても大きな変化は見られていないこと、先述の写真から河原環境が広がっていることから、土砂の移動が生じているものと考えられる。

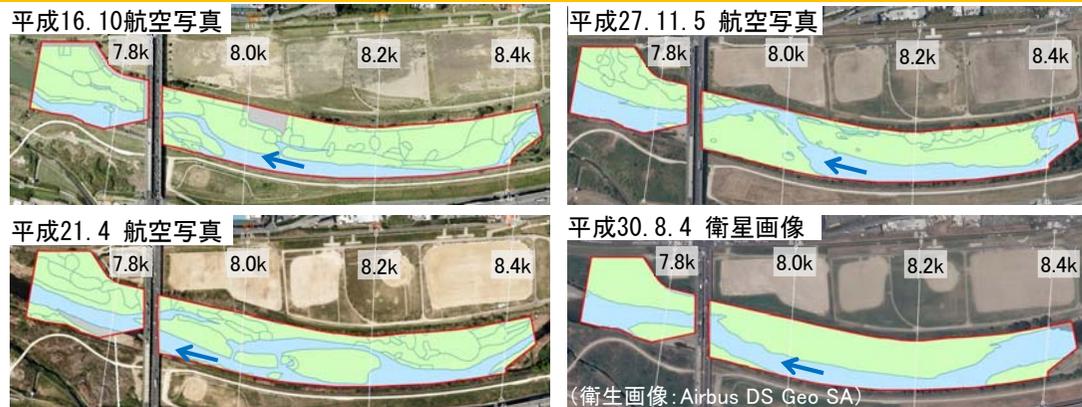
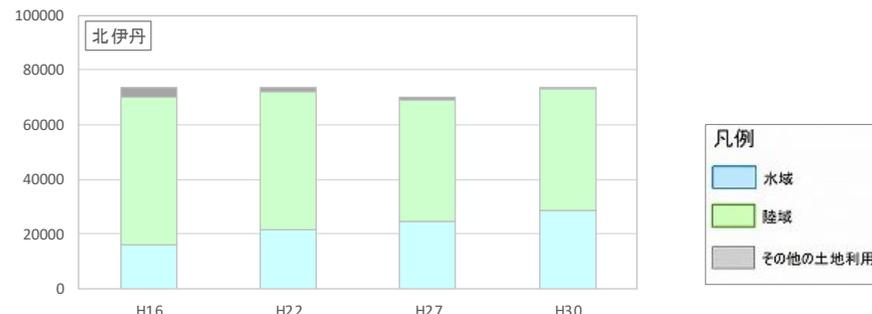
河川水辺の国勢調査結果(H22、H27)及び衛星画像(H30.8)により、低水路内の水域・陸域の分布状況と面積を整理した。地形は変化しているが、水域・陸域の面積や構成割合に大きな変化は無い。

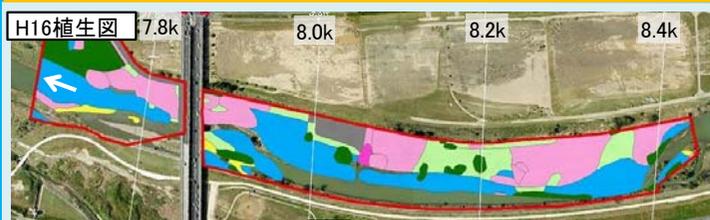
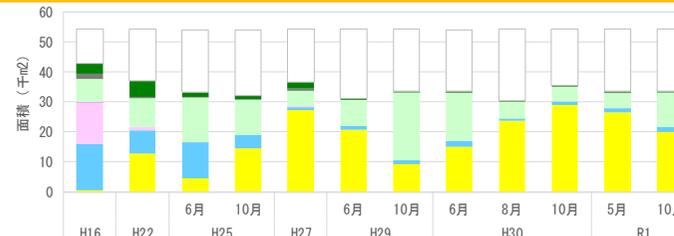
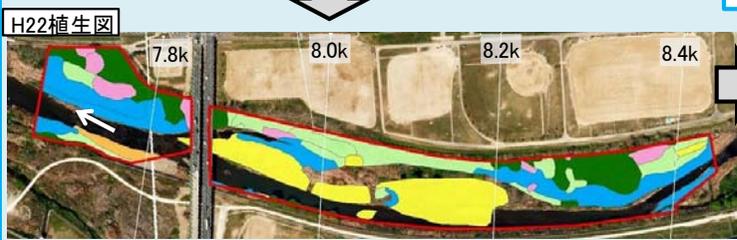
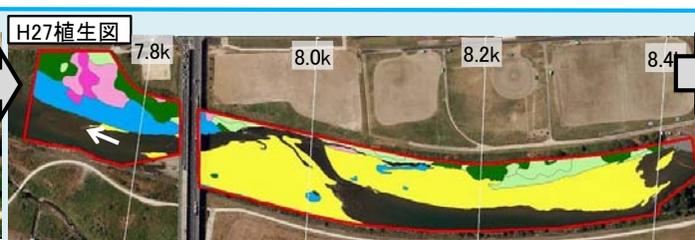
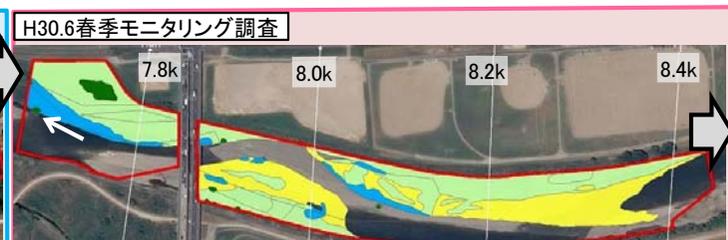
河川水辺の国勢調査水国結果

- 低水路内の自然裸地を含む陸域環境の分布状況と面積を整理した。(H16・H22・H27は河川水辺の国勢調査結果、H30・R1は河道掘削モニタリングの調査結果を使用)
- H16～H22年度にかけて自然裸地が増加し、外来種が減少している。また、近年では、増加した自然裸地が維持されている(現在で30%程度)。

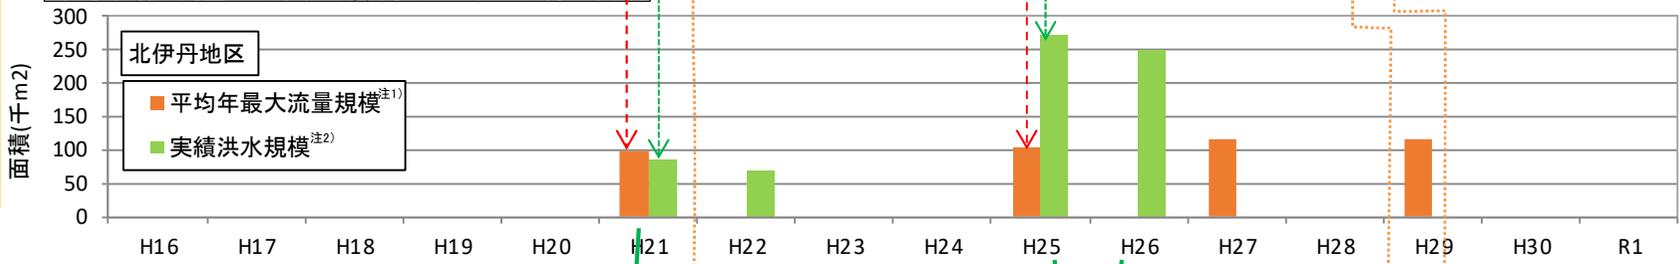
平均年最大流量時の無次元掃流力0.05以上の分布面積

- 河原環境の評価にあたっては、洪水の攪乱等による地形や物理環境の変化を整理し、その変化に対する生物の応答との関係を考察することで評価を行った。
- 攪乱・冠水特性を見ると、H21～H25年度では、実績洪水で大きな攪乱(無次元掃流力0.05以上の面積)が増加しており、調査による生息場環境の自然裸地の面積も増加している。
- 種類数は少ないが、河原環境の指標種となる鳥類も確認されている。
- H29年度の工事後も自然裸地が増加していることを確認した。

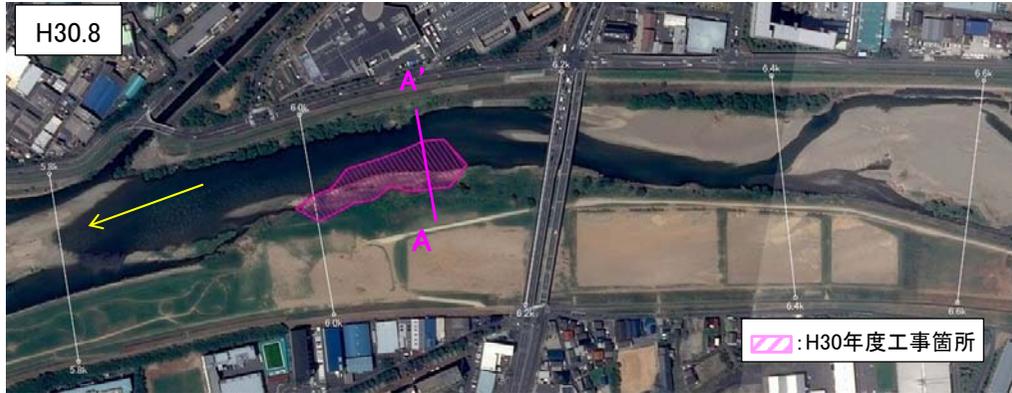
桑津橋地区周辺の工事箇所平面図

- 桑津橋地区では、平成30年度末に河原環境(水陸移行帯)の再生工事を実施した。
- 近年、出水の影響で地形が変化しており、河原環境の再生箇所である左岸砂州の流出・右岸砂州の拡大が確認され、河岸侵食により急勾配となっている。当初計画の左岸での掘削では切り下げ幅が狭く、十分な効果が期待できない可能性があった。そのため、河岸侵食により急勾配となっている断面については、水陸移行帯を確保するための整正を行った。また、60日冠水位以上の範囲については、表土剥ぎにより土砂を移動しやすくした。

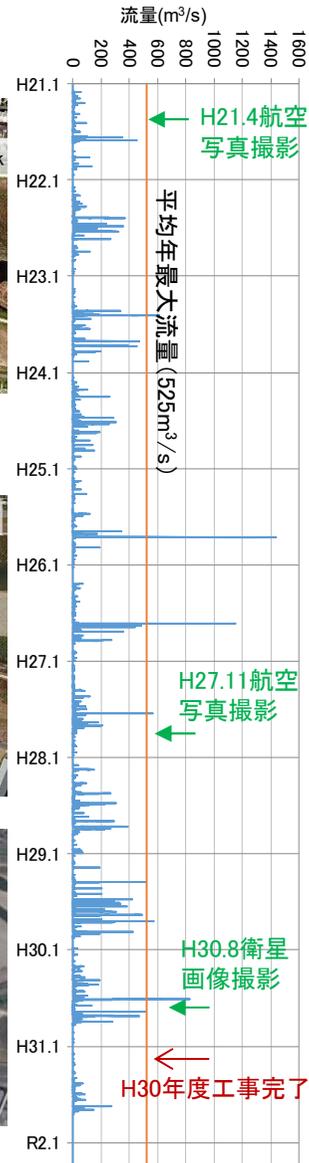
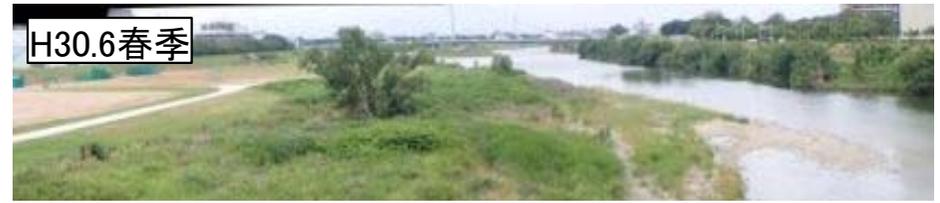
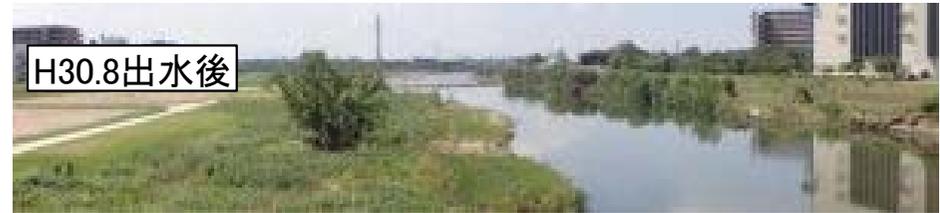
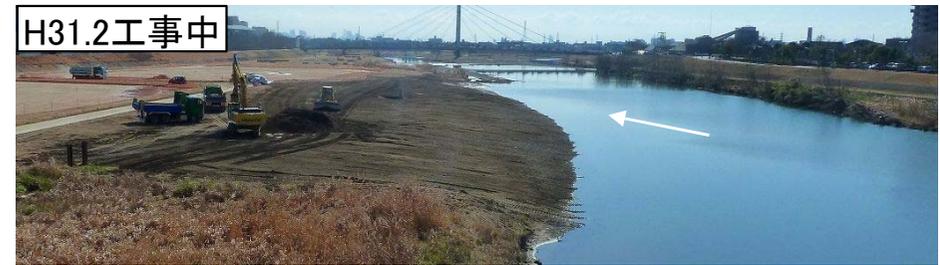
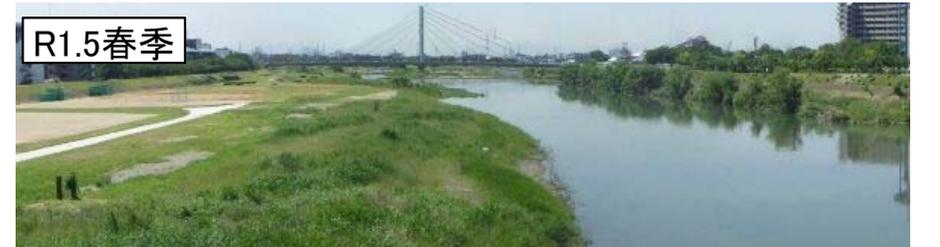
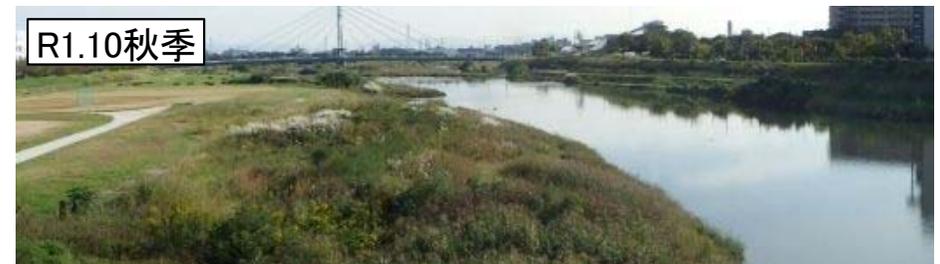
桑津橋地区周辺の河道の変化(航空写真)

- 航空写真等を含む定点写真により地形の変化を把握した。
- H30.7出水により、再生箇所となる左岸の水際部が侵食され砂州形状が変化した。
- 工事では表土剥ぎを実施したが、R1.5には植生の繁茂が見られた。

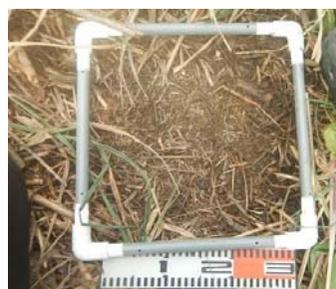
H30.6春季

低水路内の①河岸側、②砂州中央、③水際の3地点の河床材料調査結果を見ると、①河岸側の粒径は他の箇所よりも小さい。②砂州中央や③水際では、北伊丹地区と同程度の粒径である。

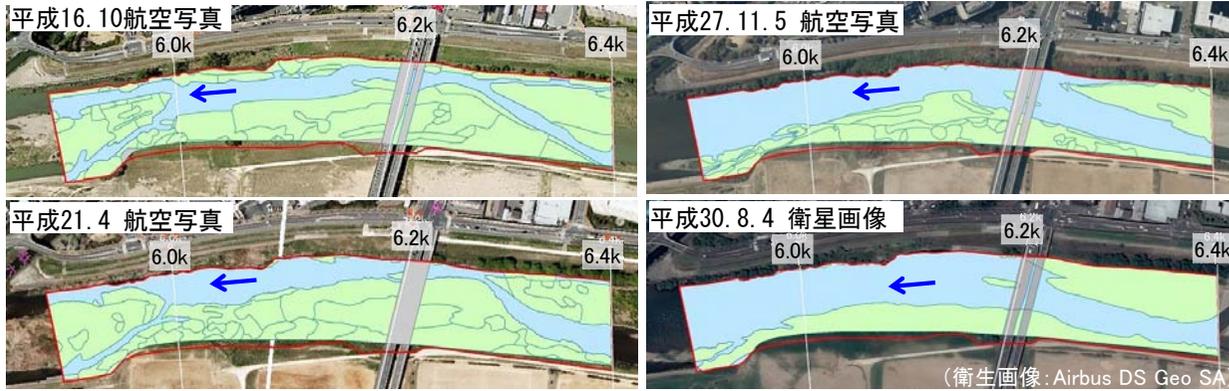
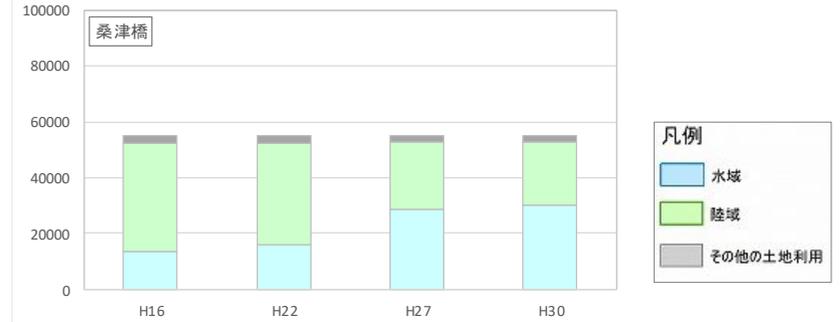
低水路内の水域・陸域の分布状況と面積を見ると、整備計画に基づく河道掘削(今回の評価の対象外)により、H22～H27年度にかけて水域の面積が増加し、構成割合も40%程度まで拡大している。このように水域が増加している中で、平成30年度末(下記のH30.8衛星画像よりも後)に工事を実施している。
