くしもと  
一般国道42号すさみ串本道路  
事業工程会議の開催結果について

# 一般国道42号すさみ串本道路事業工程会議の結果

# 一般国道42号すさみ串本道路 事業工程会議

令和6年7月19日  
近畿地方整備局

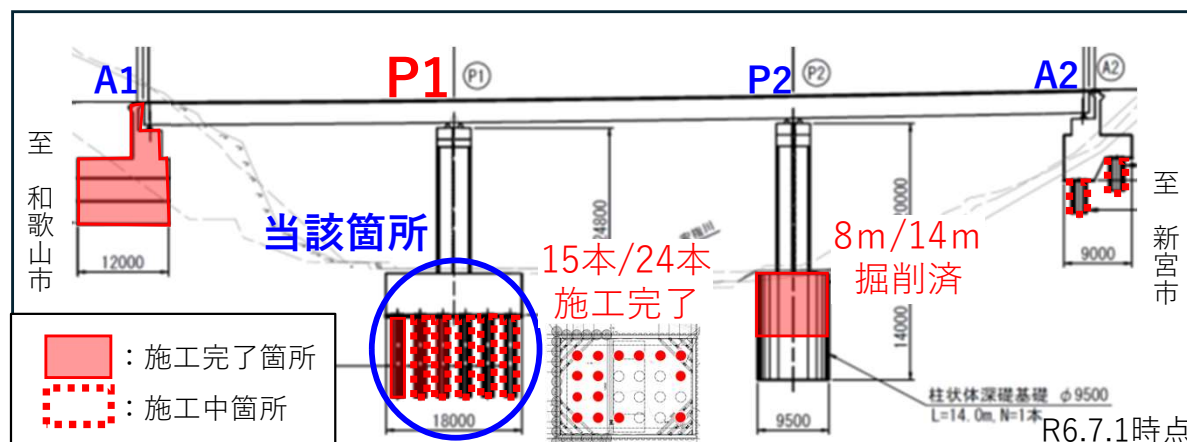
- 安指川橋（仮称）P1橋脚の場所打ち杭施工において、通常の掘削機では対応できない硬質岩が多数出現し、掘削に時間を要している状況。
- 掘削機械の大型化等の対策を講じているが、硬質岩の除去や損耗したビットの交換も行っており、通常より平均約5倍の施工時間を要している状況。

出現した硬質岩

- ・事前のボーリング調査結果では、今回のような硬質岩の分布を把握することは困難。
- ・今回の弾性波探査の結果、残る施工箇所にも硬質岩が確認された。
- ・当該地域は硬質岩が入り組んだ特殊な地山のため、今後の掘削時にも硬質岩出現が見込まれ、掘削完了まで相当な時間を要すると考えられるが、現在の工法のまま、安全性を考慮し、丁寧に施工を進めていくのが妥当。

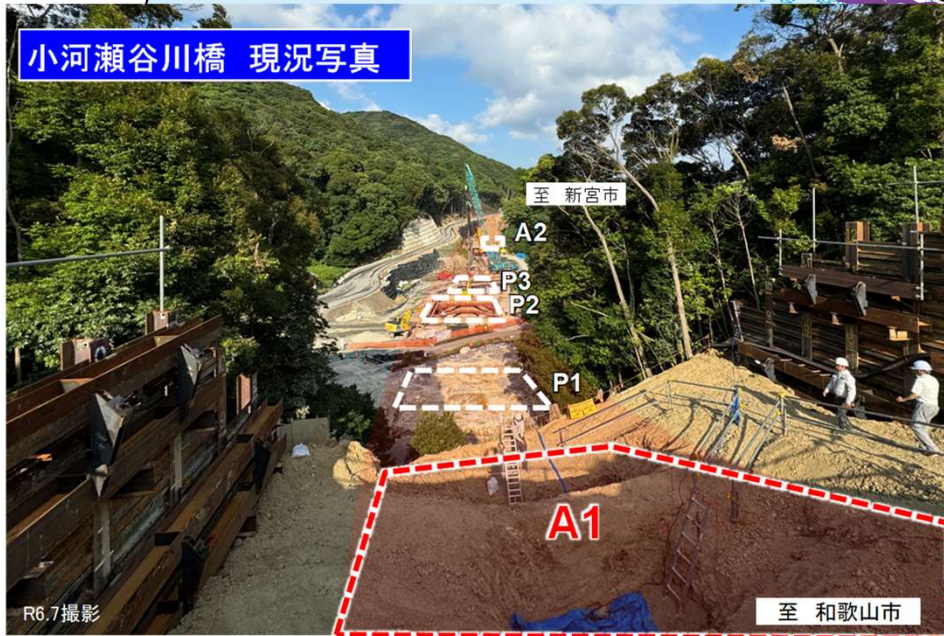
小河瀬谷川橋 現況写真

- A1 橋台基礎掘削中に地盤のひび割れを発見 (R6.7.9)
- 作業を中断し、有識者による現地調査を実施 (R6.7.10)

- ・現状亀裂のある状態でのA1橋台の工事継続は不可。
- ・ひび割れの範囲等を特定し、対策の有無を判定。無対策での施工は不可。  
ボーリング調査（鉛直、水平）、ボーリング孔からのボアホールカメラ、弾性波探査等で、ひび割れの範囲を特定すること。
- ・対策としては、以下2点が考えられる。
  - ①ひび割れを有していても対策を行うことで橋台基礎の支持層として評価ができる場合  
グラウンドアンカー等で対策を実施。
  - ②ひび割れ対策をしても橋台基礎の支持層として評価ができない場合  
直接基礎を杭基礎に変更（深礎杭もしくは大口径深礎杭）

- ・ボーリング調査等により、ひび割れ範囲を早急に特定し、対策工法を検討。
