彦根地方気象台における歴史的建築物の 保存活用の取り組みについて

近藤 孝子

近畿地方整備局 京都管轄事務所 技術課 (〒606-8395京都府京都市左京区丸太町通川端東入ル東丸太町34-12)

本整備事業は、彦根地方気象台における既存庁舎の耐震改修及び狭隘の解消のための一部増築である。既存庁舎は過去の改修で外観が変更されていたが、今回の改修では工事写真や資料をもとに竣工当時のタイル貼りに復元し、内装も当時の意匠を尊重し復元した。

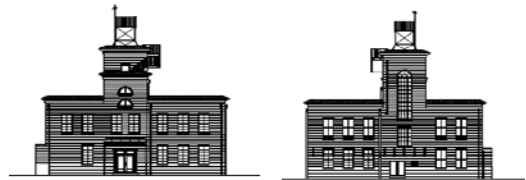
右上：復元後
左上：建設当時
(昭和43年改修前)
左下：復元前
(昭和43年改修後)

既存庁舎の外観に影響しないよう、耐震補強は全て内部補強で対応し、外装は工事写真や資料をもとに竣工当時のタイル貼りに復元しました。内装についても漆喰壁、蛇腹装飾や木造階段等の意匠を尊重し復元しています。

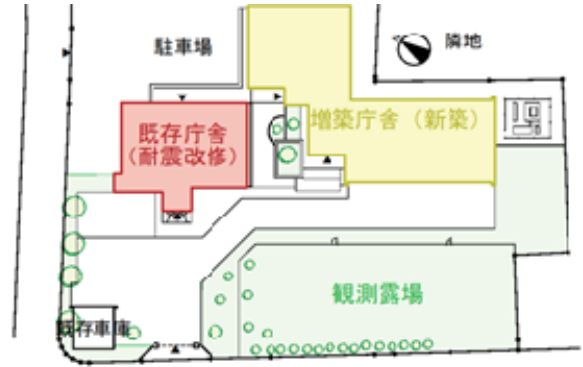
図-2 配置計画

この整備後に本施設に勤務している職員の方に使い勝手等のアンケート調査を行いました。おおむね良好の回答でしたが、なかには「既存庁舎と増築庁舎の移動が不便」という不満がみられました。

いる職員が、1日3回既存庁舎の屋上へ上る必要があるためと考えられます。具体的に『一度、外へ出なければいけないため雨の日は不便』『2階が渡り廊下で繋がってれば便利』等の意見がありました。

設計でも、雨天の使用に備えては渡り廊下に屋根を設置するなどの配慮をしていました。こういった整備事業の経緯を整理した資料を提供し、引き継いでいただくとともに、実際に使用されている方の率直な意見を今後の整備に活かしていくことも重要と思われまます。(図-2, 写真-7)

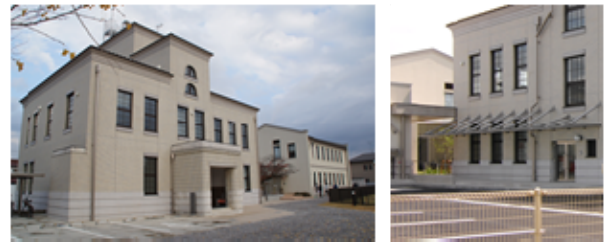
写真-7 既存庁舎と増築庁舎の配置 (渡り廊下に屋根を設置)
