2015年台風11号出水報告

(速報)

淀川河川事務所

平成27年7月

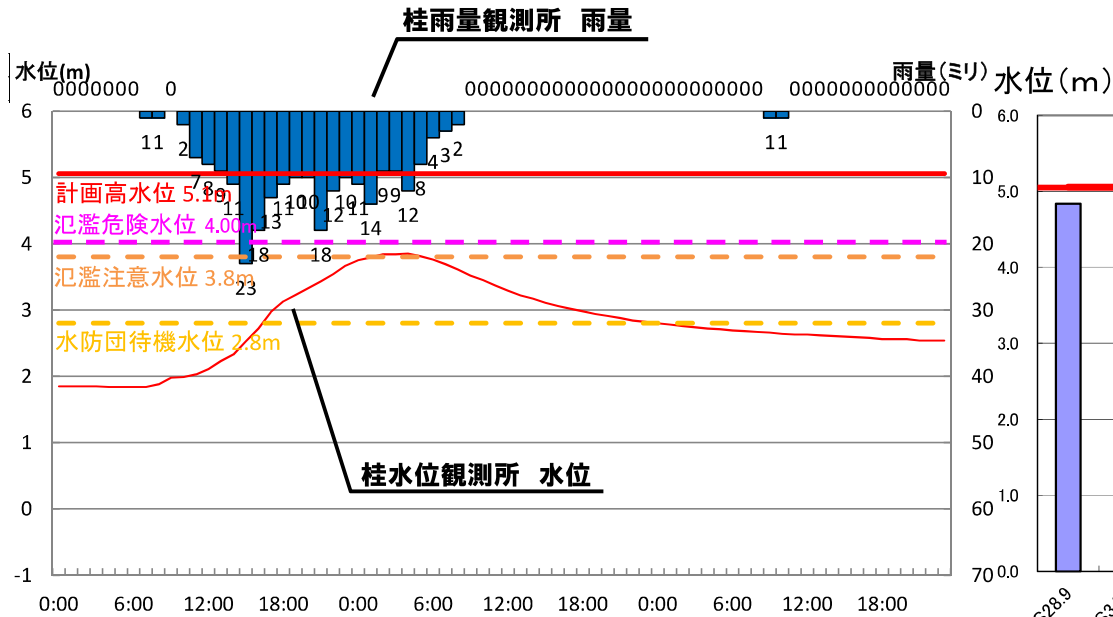
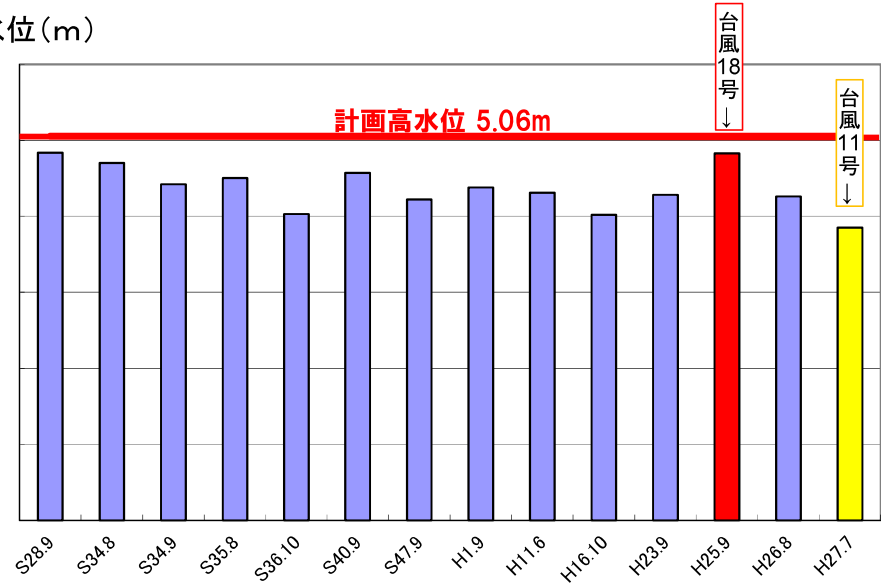
桂川中流域の水位(桂水位観測所)と雨量(桂雨量観測所)

桂水位観測所の既往洪水との比較

戦後最大 4.84m
昭和28年9月26日

平成16年10月
ピーク水位 4.28m

平成25年9月
ピーク水位 4.83m

平成27年7月18日 3:10
ピーク水位 3.85m

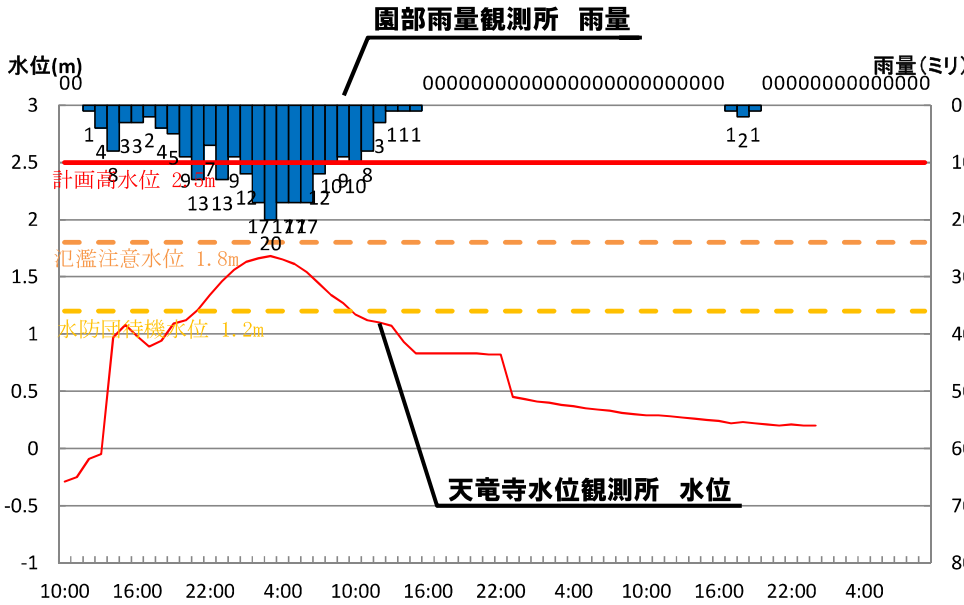
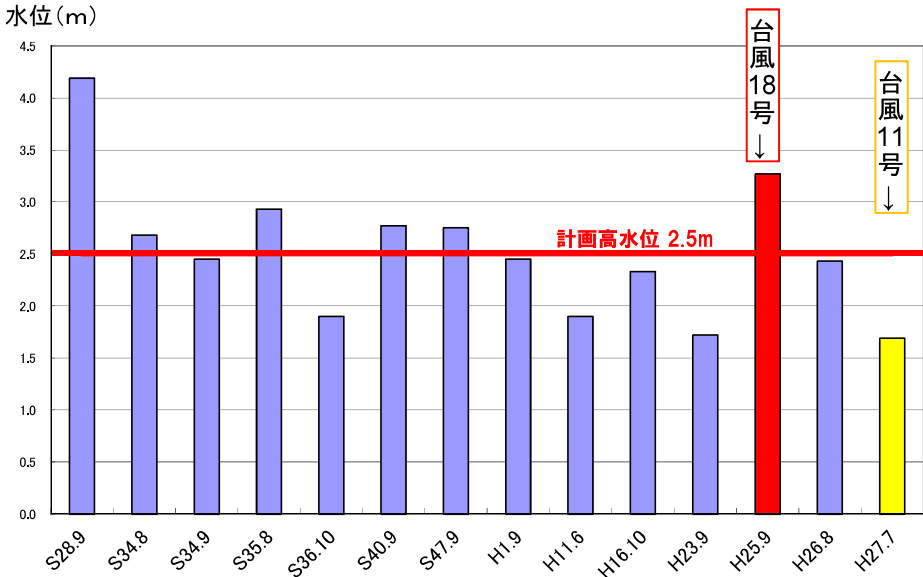
桂川上流域の水位(天竜寺水位観測所)と雨量(園部雨量観測所)

天竜寺水位観測所の既往洪水との比較

既往最大 4.19m
昭和28年9月26日

平成16年10月
ピーク水位2.33m

平成25年9月
ピーク水位 3.27m

平成27年7月18日 3:10
ピーク水位 1.69m

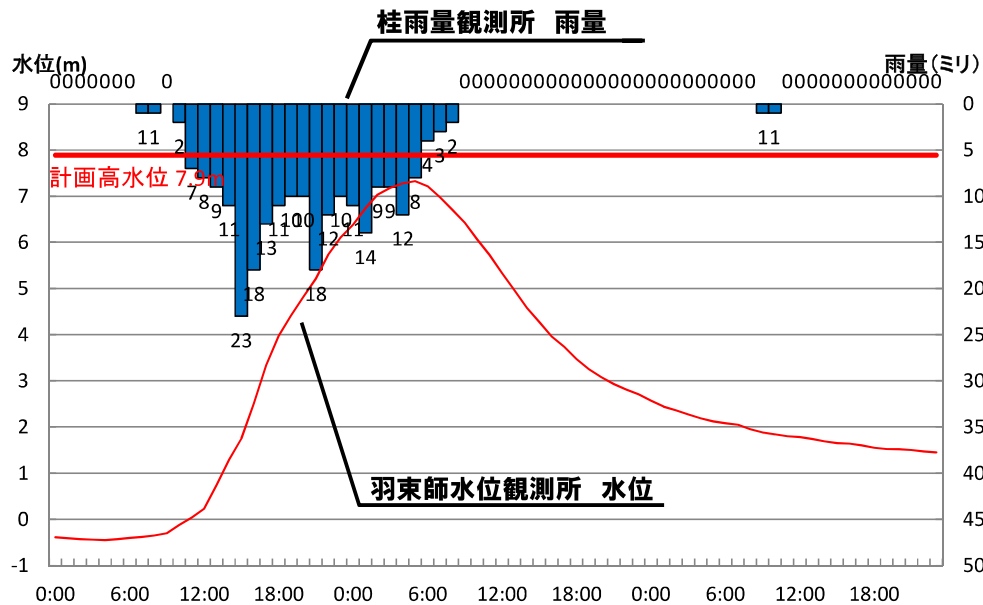
桂川下流域の水位(羽束師水位観測所)と雨量(桂雨量観測所)

羽束師水位観測所の既往洪水との比較

平成16年10月
ピーク水位 OP+17.4m

平成25年9月15日
ピーク水位 O.P.+18.6

平成27年7月18日 3:40
ピーク水位 O.P.+16.6

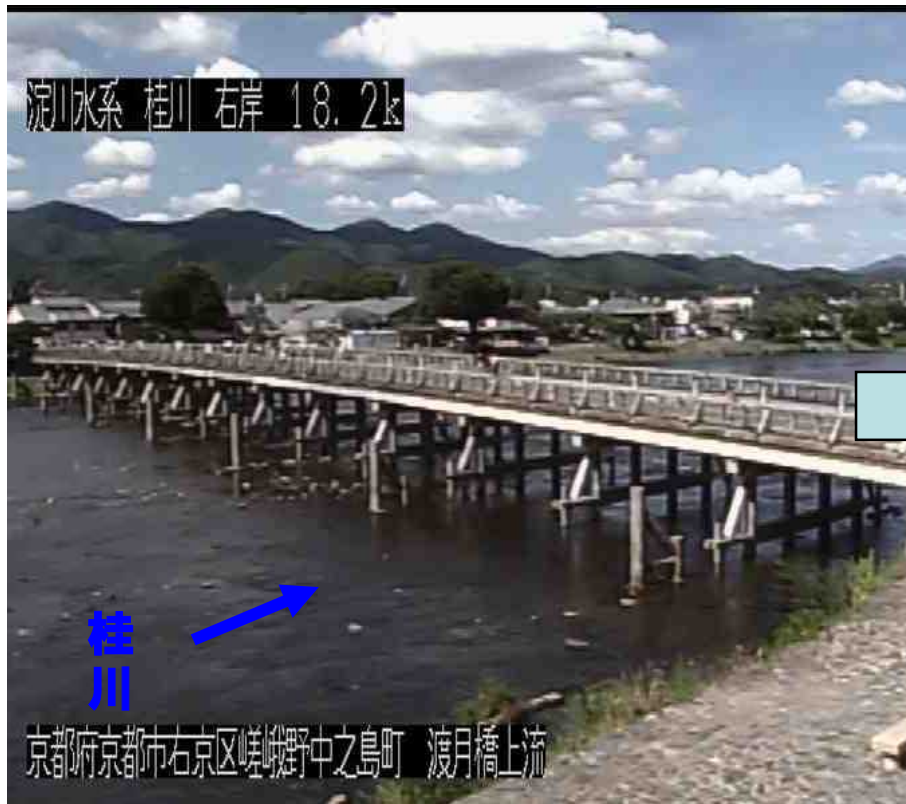
平常時の渡月橋 (平成27年7月15日 15:00)

○平成27年7月台風11号による洪水は、渡月橋の桁下数十cmまでの水位上昇となった。
