直轄国道の事故対策【国道43号 泉尾交差点】

名称	泉尾交差点
路線	国道43号
キロ程 (KP)	2.30 (国道43号)
指定	事故ゼロプラン (公表 No. 248)
ITARDA 区間 No	27-107553K

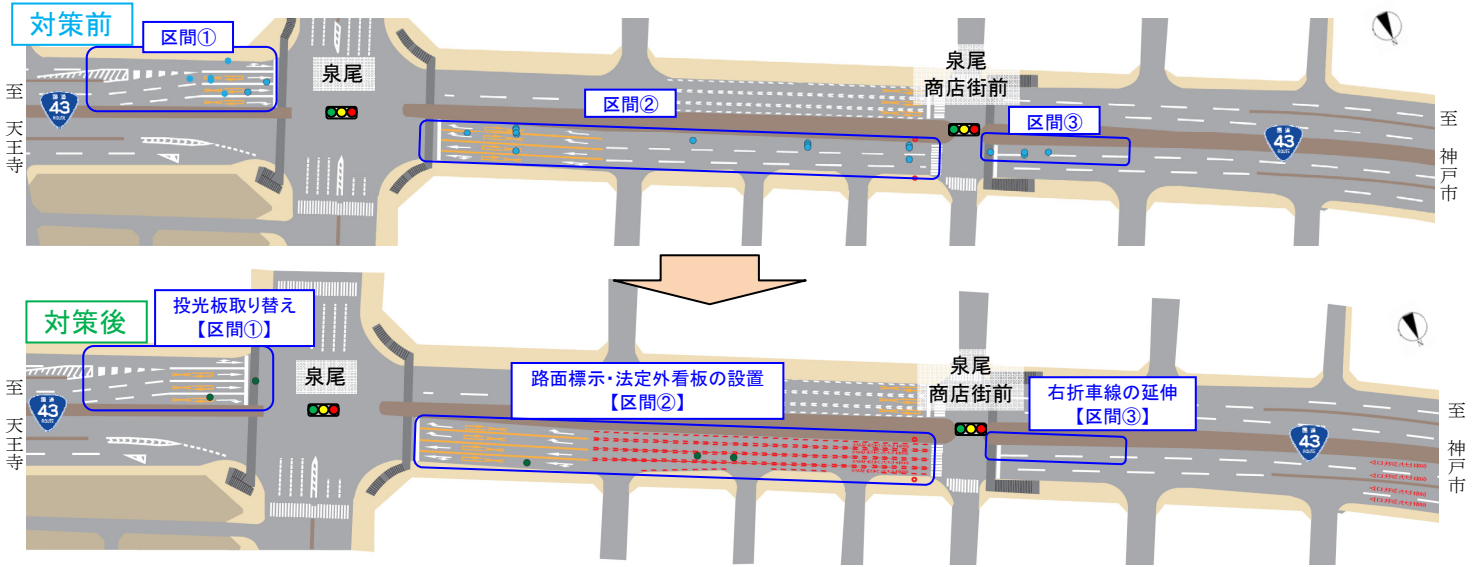
● 泉尾交差点付近の追突事故の変化

[整備効果1] 投光板取り替え (区間①)、
路面標示・法定外看板の設置 (区間②) により追突事故が減少

- ・ 東合流部 (高架と側道) の追突事故は、対策後約3割減少
- ・ 泉尾交差点の西流入部の追突事故は、対策後約4割減少
