「第2回一般国道1号守口高架橋火災被災復旧検討委員会」の開催結果について

平成18年12月30日未明に大阪府守口市大日4丁目地先において、沿道工務店資材置き場の火災により被災した一般国道守口高架橋については、平成19年2月28日に開催された「第2回一般国道1号守口高架橋火災被災復旧検討委員会」において詳細調査結果を受けた復旧工法が審議され、復旧工法が決まりました。今後、早急にその復旧工法による詳細設計を行い、早期復旧を図ることとしています。

一般国道1号 守口高架橋

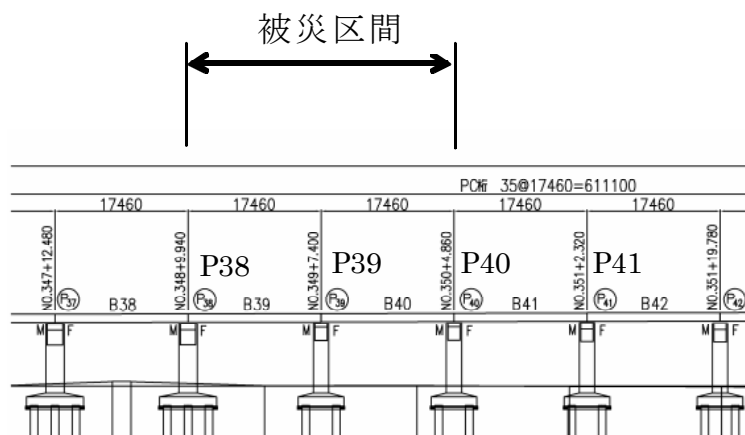
図-2 被災区間

被災箇所： 上部工（PCプレテン単純桁）橋脚P38～P39間17.460m

橋脚P39～P40間17.460m

下部工（RCラーメン・鋼板巻き立て補強）橋脚P39

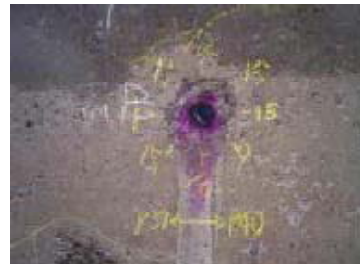
既設の剥落防止工（アラミド繊維）は焼けて剥がれ、コンクリートにも浮きや剥離が見られるものの、中性化は12mm程度まででありコアの強度低下も見られないことから、浮きや剥離が見られる部分の断面修復を行うとともに、焼けて剥がれた剥落防止工を復旧する必要がある。
