# 第2回 大阪府地下占用物連絡会議

## (1) 全国で発生した最近の道路陥没事例

# 国道1号水道管破損による漏水事故【京都府京都市】

# 国道202号下水道工事に伴う道路陥没事故【福岡県福岡市】

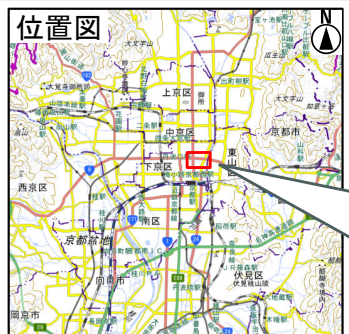
- 京都市管理の水道管より漏水が発生し、国道1号が約20時間の車線規制。
- 原因は、敷設後66年経過した老朽化による水道管の破損。

発生日時：令和 7年 4月30日（水） 3時30分頃（推定）  
 発生場所：国道1号 496.8kp（下り線）  
 京都市下京区塩竈町（五条高倉交差点）付近  
 発生事象：京都市上下水道局管理の水道管（φ300）破損に  
 による漏水（道路冠水） ※ 給水停止なし、  
 周辺への土砂・漏水流出被害あり

水道管（鋳鉄管）の老朽化により破損（1959年に敷設（66年経過）） ⇒ 市内の同様の埋設箇所について京都市が緊急点検を実施

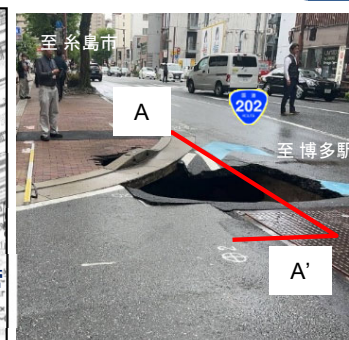
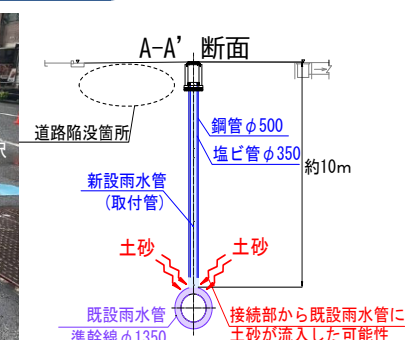
## 断面図

○福岡市発注の下水道工事に伴う道路陥没が発生し、国道202号が約20時間の通行止め。  
○原因は、既設雨水管（φ1350）に新設雨水管を取付施工中、接合部に隙間が生じ周辺土砂が既設雨水管に流入、道路陥没が発生したと想定。
