# 熊本地震による被災及び復旧状況

# 平成28年熊本地震の概要(震度及び地震の頻度)

# 高速道路の被災状況

# 橋梁の被害の概要

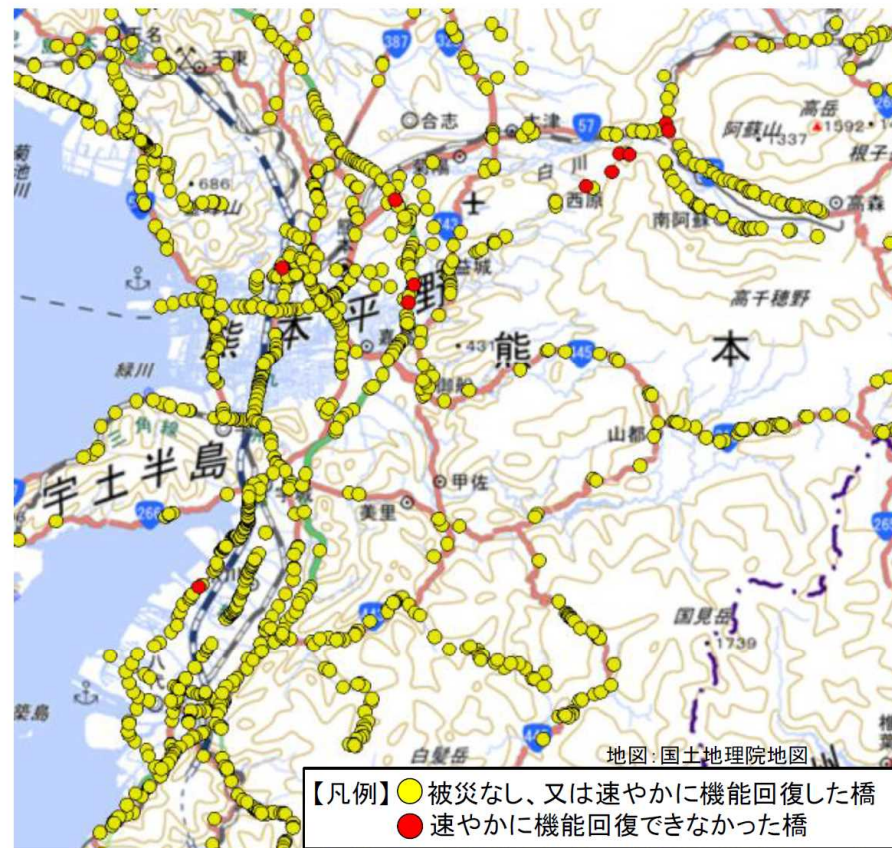
図-1 緊急輸送道路の橋の耐震性能の発揮状況  
(熊本県内で震度6弱以上を観測した主な地域)

- 熊本県内、大分県内の震度6弱以上を観測した地域における緊急輸送道路において、速やかに機能を回復するという目標を達成できなかった橋が12橋あり、緊急輸送等の大きな支障となった。
- これまで取り組んできた耐震補強により、落橋しないための対策は完了※していたものの、速やかに機能を回復するための対策が十分でなかったこと等が原因と考えられる。
- 今後、緊急輸送道路等の重要な橋について、被災後速やかに機能を回復できるよう耐震補強を加速化する必要がある。

【凡例】●被災なし、又は速やかに機能回復した橋  
●速やかに機能回復できなかった橋

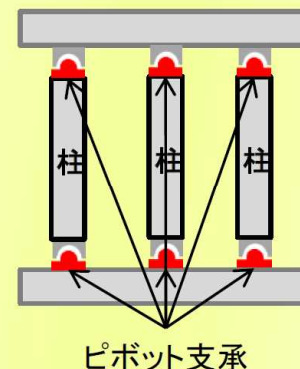
図-2 ロッキング橋脚

- 熊本県内の高速道路を跨ぐ跨道橋において、4橋が被災し、このうち1橋が落橋した。
- 落橋した橋は、上下端がヒンジ構造の複数の柱で構成され、単独では自立せず、水平方向の上部構造慣性力を支持することができない特殊な橋脚（ロッキング橋脚）を有する橋であった。
- 同橋は、耐震設計基準に準拠して橋台部に横変位拘束構造が追加設置されていたが、大きな地震力により横変位拘束構造が破壊され、上部構造の水平変位を制限することができなくなり、さらに、上部構造の水平変位に伴い、中間支点の鉛直支持を失い落橋に至ったと考えられる。
- 同様の構造は大地震時に落橋に至る可能性があるため、適切な補強又は撤去を行うことが必要。

- ・上下端にピボット支承が取り付けられた橋脚（両端ヒンジ構造）
- ・ピボット支承は鉛直力支持機能と回転機能を有する構造（水平力支持機能を有さない）

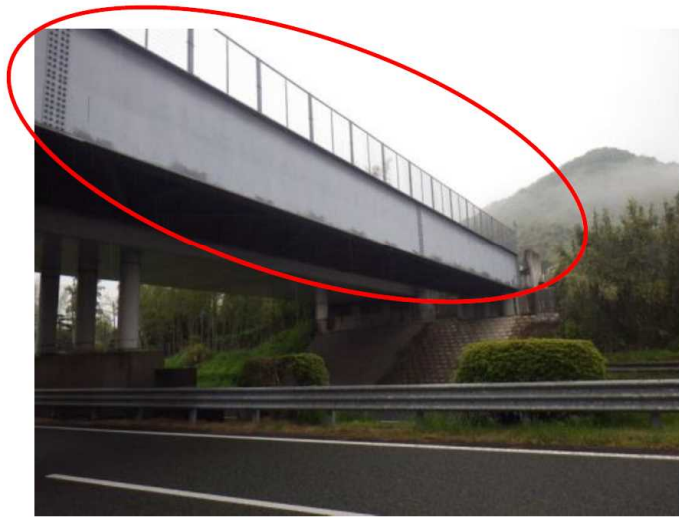
写真-1 橋梁概観

- ・路線名：県道松橋インター線
- ・設計基準：H8道路橋示方書
- ・管理者：熊本県
- ・径間数：1径間
- ・橋長：40.8m
- ・橋梁形式：鋼鈑桁
- ・架設年次：2003年(H15)
- ・跨道橋下路線名：九州自動車道

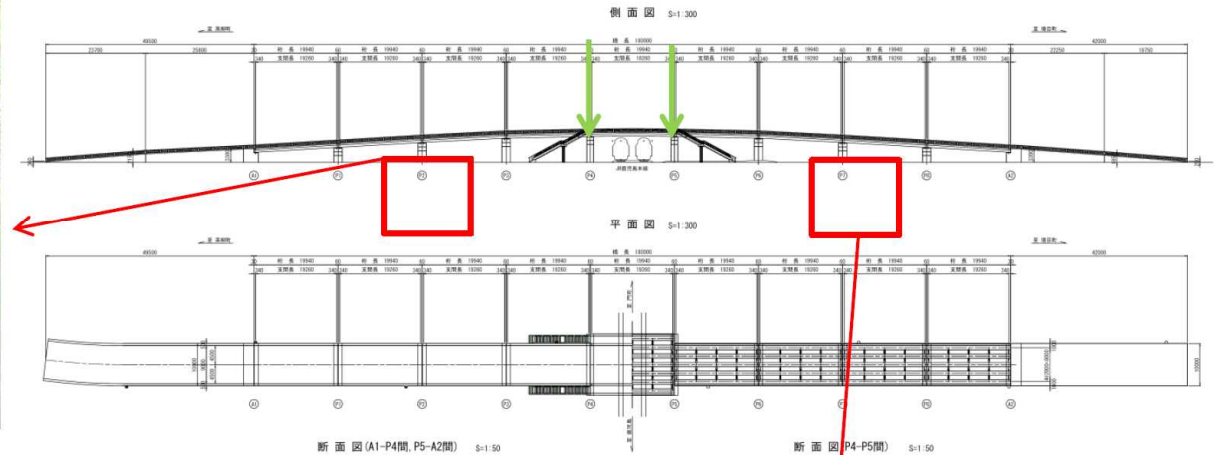
図-1 側面図、平面図

- ・路線名：市道(1-3)中央線
- ・管理者：宇土市
- ・橋長：180.0m
- ・径間数：9径間
- ・橋梁形式：PC中空桁橋

跨線部はラーメン橋脚

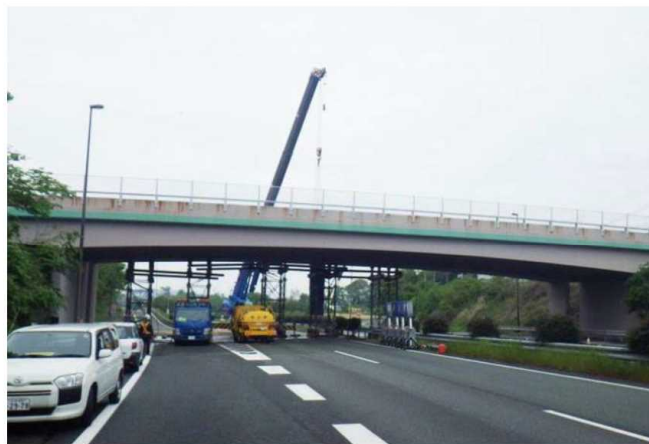
写真-1 橋梁概観

橋梁名	管理者	跨道橋下路線名	主な被害の状況
ふりよう 府領第一橋	熊本県	九州自動車道	落橋（ロッキング橋脚）
ひとつばし 一ツ橋側道橋	熊本県	九州自動車道	鋼桁のずれ（支承損傷、段差発生）
こうぞの 神園橋	熊本市	九州自動車道	橋脚傾斜（ロッキング橋脚）
ひむき 日向二号歩道橋	熊本市	九州自動車道	橋脚損傷

- ・路線名：市道戸島町第60号線
- ・管理者：熊本市
- ・橋長：59.0m
- ・架設年次：1975年(S50)
- ・径間数：3径間
- ・橋梁形式：PCラーメン橋
- ・跨道橋下路線名：九州自動車道
