貴志川における噴砂と堤防の応急対策について

長尾 壮治¹

¹ 近畿地方整備局 和歌山河川国道事務所 船戸出張所 (〒649-6262和歌山県和歌山市上三毛1122-2)

キーワード 河川堤防, 浸透対策, パイピング, 応急対策

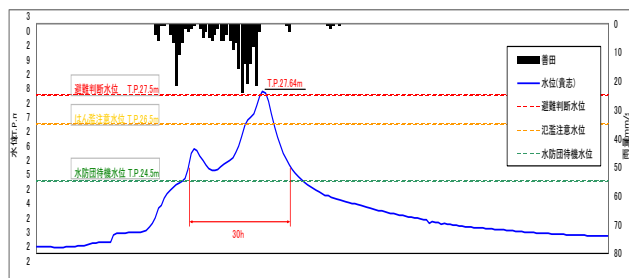
図-6 台風12号雨量・水位データ

その結果、憤砂が発生した台風12号出水は、過去10年間で最もピーク水が高く、高水位(T.P+25.0m以上の水位)継続時間も30時間と長い出水であった。さらに、総雨量も395mmと際だって多かったことから、堤防は飽和状態にあったと推測される。
