# 国道24号栗栖地区における 緊急管渠補修について

大戸 貴博

近畿地方整備局 和歌山河川国道事務所 道路管理第二課 (〒640-8227和歌山県和歌山市西汀丁16番)

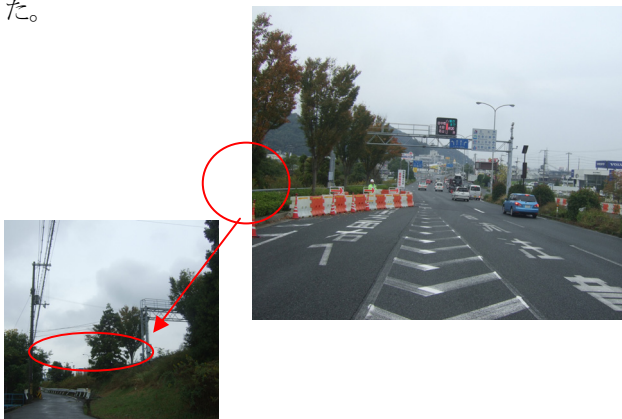
写真2 下り線の阪和自動車道合流部付近

施工中、終日、交通規制を行うことから、警察、高速隊、NEXCOに対して、交通規制（車線切り替え）、近接施工等の協議を実施し、本対策への理解を求め、早期対策着手へ協力が得られるように努めた。また、鋼矢板設置にあたり、国道24号盛土内に水道管（φ700）、情報BOX（6条）が支障となることから、保護対策等について、占有者と協議を実施した。特に水道管（φ700）については、設置年度が古く位置の詳細図が存在せず、施工時に試掘等で対応する必要が生じた。また、鋼矢板設置にあたり、下り線側にある情報板（和歌山県警管理）から側道の電柱につながる架線が支障となることから移設が必要となり、管理者（警察）の了解を得て、関電、NTTに対して移設依頼を行った。（写真2）台風12号による和歌山県南部の災害対応で多忙な時期の中、依頼から1ヶ月以内の12月初旬の早期対応に協力頂いた。

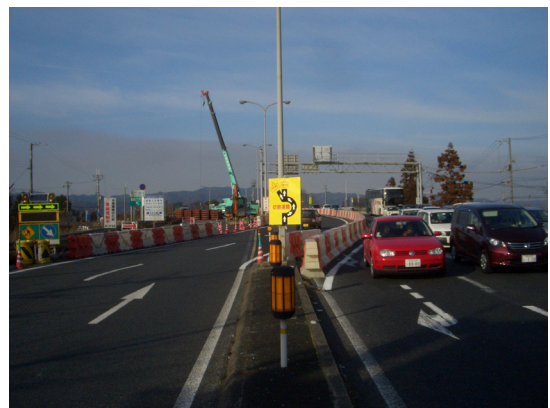
写真3 切り替え（2回目）状況（南側から撮影）

施工上、交通切り替えを2回する必要があり、ドライバーへの事前周知のため、ラジオ広報、資料配付及び事務所HPの掲載を実施した。切り替え後、大きな混乱、事故はなく、広報による一定の効果が得られた。

鋼矢板打設にあたり、盛土内に玉石混じりの礫等が確認され、数カ所において所定の位置、深さまで打設ができず、位置をずらす、打設長を短くする等の対応をせざるを得なかったが、3月中旬までに覆工板設置までの作業を完了させ、交通規制を解除することができた。
