# 塩害による再劣化を受けた橋梁の詳細調査結果 と過去補修履歴との関連について ～古座大橋の事例～

八田 学<sup>1</sup>

<sup>1</sup>近畿地方整備局 企画部 技術管理課 (〒540-8586大阪府大阪市中央区大手前1-5-44)

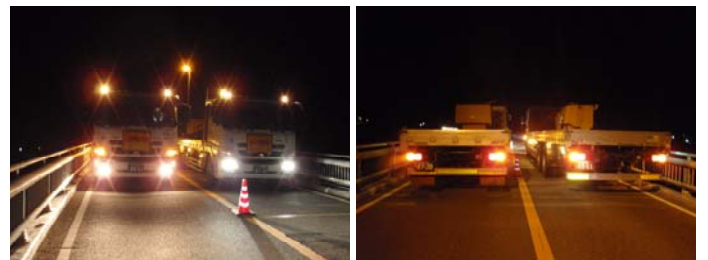
写真-3 試験車両載荷状況（2台並列載荷）

計測の結果、断面のひずみ分布は、下フランジに亀裂が生じているG3桁【3L/4】（損傷部）以外は一樣に変化しており（図-2参照）、平面保持の法則が成立していることが確認出来た。また、桁毎のたわみ量も直線的に変化しており、荷重分配が良好であることが確認出来た。たわみ量が最も大きい2台縦列載荷の結果を図-2に示す。
