# 足羽川ダムにおける地質調査について

豊田 陽介<sup>1</sup>・横山 英樹<sup>2</sup>

<sup>1</sup>近畿地方整備局 足羽川ダム工事事務所 調査設計課 (〒918-8239福井県福井市成和1-2111)

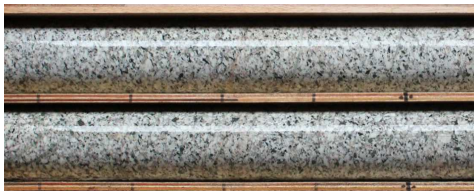
図10 一般的な花崗岩

ダムサイトに分布する花崗岩は全体的にカタクレーサイト化している部分が多い。特に左岸低標高部に多く分布する。カタクレーサイトとは、ジュラ紀～三畳紀に地殻運動により破碎を受けているが再固結している岩盤で花崗岩本来の固さより若干低下する。ボーリングコアでは一般的な花崗岩と比べ、表面がザラザラした状態で岩自体が白濁したように見える。また、微細な破碎組織及び黒色の細粒部が認められる。(図10 図11)
