# 紀伊半島大水害に被災した橋梁工事現場の 災害復旧方法

虎本 真一

川田建設株式会社 大阪支店 事業推進部 工事課

2011年9月4日、台風12号の影響による豪雨のため那智川が氾濫した。これにより、施工中の那智勝浦ICランプ橋工事現場や周辺地域は、約1.5m浸水し、土砂とガレキに埋もれた。本稿では、施工中に発生した大規模水害に対し、周辺地域の復旧を優先したうえで、所定の品質を確保し工事目的物を完成させた経緯について報告する。

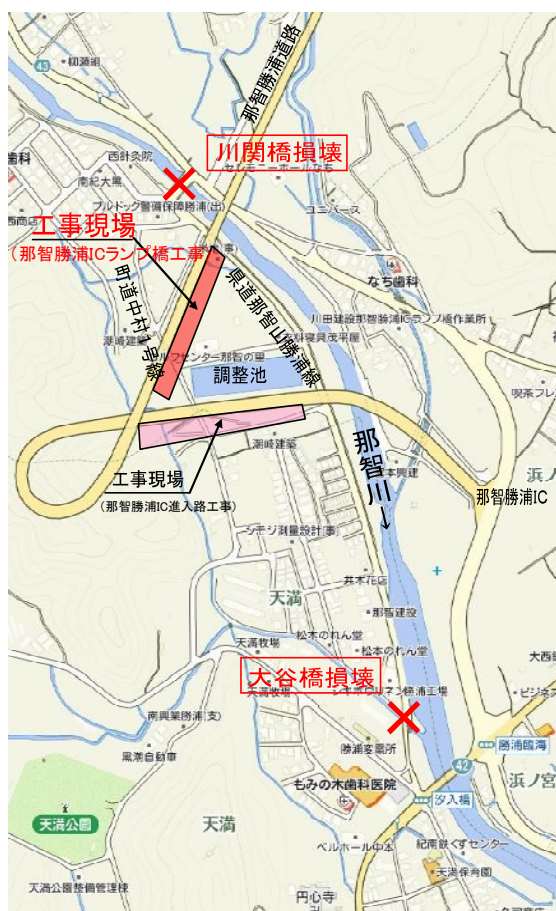
図-2 現場周辺地図

周辺地域の生活道や現場への進入路として使用されていた川関橋と大谷橋が落橋し、通行不可能な状態となっていた(図-2,写真-1)。また、周辺道路には土砂やガレキが堆積し通行困難な状態であった(写真-2)。さらに、浸水した住宅や農地、水路には、大量の土砂が堆積した。
