水位の高い道路（盛土部）における排水対策について

近畿地方整備局 奈良国道事務所 管理第二課 (〒630-8115奈良市大宮町3丁目5番11号) .

国道24号の防災点検時に本箇所（釜窪地内）で、盛土法面において湧水が確認され、盛土や路面ともに顕著な変状は認められないものの、人家に近接しているため重要性も高かったことから、斜面安定対策工（地山補強土工）が計画された。対策実施に当たりこの盛土法面での水位が想定より高いことが発見されたので、斜面が不安定にならないよう水位低下を図るべく排水計画を立てた。

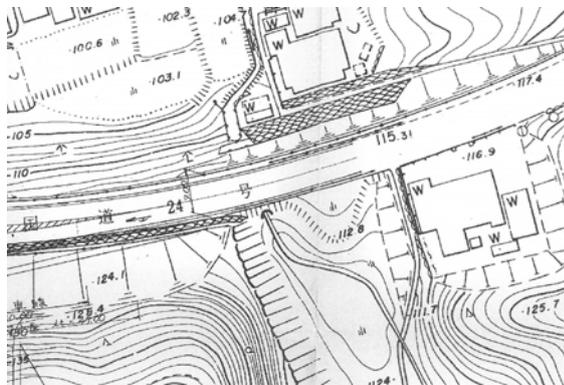
図-9 釜窪地区の旧平面図(??年頃)

確認された湧水が赤色を呈していることから、有機物が分解して鉄濃度が増加している盛土内を通過し、盛土と地山との境界付近を流下してきた地下水である可能性が高いと想定される。このことから、効果的に水位低下を期待すべく、盛土前の地形図から平面的な配置を検討することとした。

探した結果、国道24号部分の盛土が既になされている図面ではあるものの、現況地形までの盛土が無い五條道路からのアクセス道路を造成する際の平面図(図-9)が見つかった。

平面的な配置は、削孔位置が限定されたので、削孔方向を盛土全体の安定対策として設置した地山補強土工になるべく接しないよう、図-10,11に示す方向に向かって配することとした。

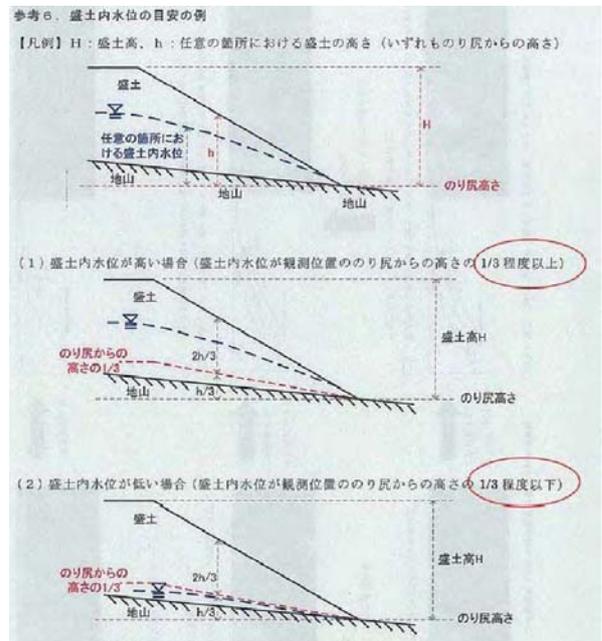
図-13 盛土内水位の目安

盛土内水位の評価としては、本省通達の参考資料¹⁾に示される図-12を目安とした。これによると、盛土内水位は、観測位置ののり尻からの高さ h の1/3を基準として、盛土内水位が「高い」と「低い」に区分されている。
