# 道路橋既設ポストテンションPC桁の グラウト充填不良に対する補修について

玄海 彰則<sup>1</sup>・崎谷 和也<sup>2</sup>

<sup>1</sup>近畿地方整備局 兵庫国道事務所 洲本維持出張所 (〒656-0021兵庫県洲本市塩屋2-1-57)

<sup>2</sup>オリエンタル白石(株) 大阪支店 施工技術部 (〒550-0002 大阪市西区江戸堀一丁目9番1号)

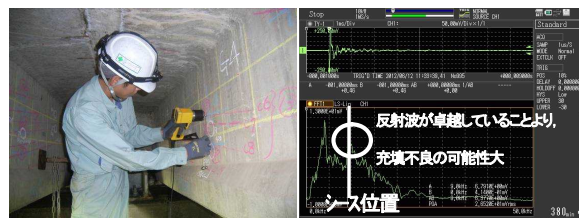
写真-3 IE法 調査状況・出力波形例

本法は衝撃弾性波法の一つに分類され、桁側面から送られた弾性波の反射波形を測定し、シース管内の空隙を推定する調査方法である。調査状況ならびに調査結果である出力波形を写真-3に示す。

削孔・CCD法およびX線透過法による直接的な検証を実施した箇所において、IE法で充填(○)と判定し、削孔・CCD法による検証で充填不良となる危険側の誤判定は皆無であった。一方、IE法で充填不良(×, △, ※)と判定し、削孔・CCD法による検証で充填されていた箇所は、全数の9%程度であり、高い中率であった。

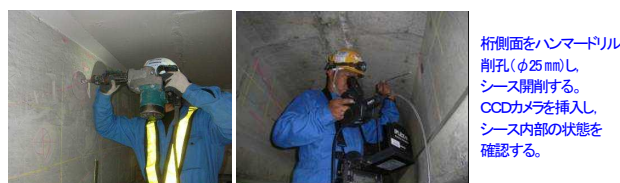
写真-4 削孔・CCD法 調査状況

削孔・CCD法での調査状況を写真-4に示す。

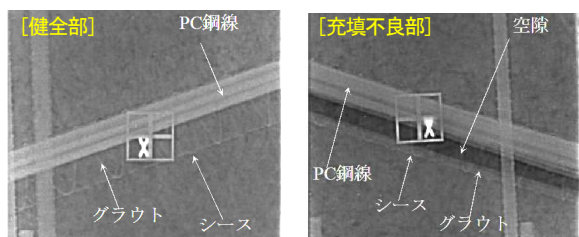
写真-6 X線透過法 調査状況および判定例

また本工事では、グラウト充填調査として、一般的に使用されているX線透過法についても、併用して調査を実施した。その調査状況および判定例を**写真-6**に示す。

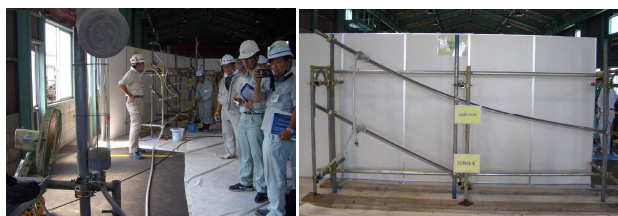
写真-8 再充填実験状況

グラウト再充填にあたっては、シース内に残留空気を生じさせないように、確実にグラウトを注入させる必要がある。また、図-3に示すように、本工事でのグラウト充填不良部分の形態は、多種多様であることが確認された。そこで、既往のグラウト再充填の事例より、図-4に示す方法を、グラウト再充填の基本計画として、a)最上部への充填性、b)排気ホース(極細径ホース)の挿入可否、c)排気ホース設置不可部での充填方法、d)注入機器の選定、e)実施工に対する作業手順の確立、f)再充填時のコア削孔部の気密性・耐圧性・充填性の検証を目的として試験体を作成し実験を実施した。写真-8に、実験時の状況を示す。
