# 山陰近畿自動車道野田川大宮道路 (仮称)第14トンネル掘削について

秋田 伸治<sup>1</sup>

<sup>1</sup>京都府道路公社建設事務所 建設第一課 (〒626-0003京都府宮津市字漁師1775-26)

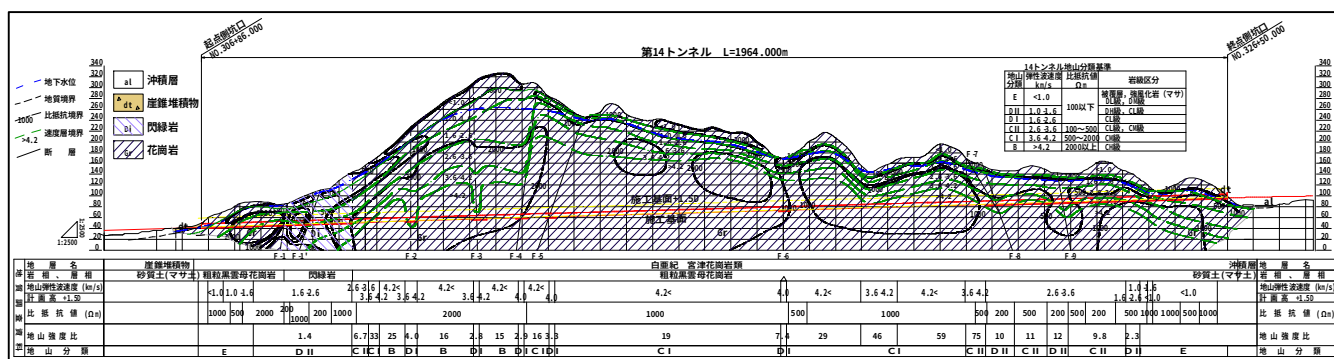
図-2 第14トンネル地質縦断面

基盤岩は白亜紀後期に形成された宮津花崗岩類で、粒径が数mm程度の粗粒黒雲母が主体となっており、起点側の一部には閃緑岩が分布している。地表面には硬質な岩石も露出しているが、ほとんどは強風化したマサとなっている。

トンネル到達側には、山田断層がトンネルと直行して存在し、その派生断層と考えられるリニアメントも多数認められている。地質縦断図を図-2に示す。
