紀伊半島大水害によって 120 年前に形成された 大畑瀨の土砂流出についての考察

勇川 邦浩¹

¹ 奈良県 五條土木事務所 十津川復旧復興課 (〒637-1113 奈良県吉野郡十津川村大字小原 225-1)

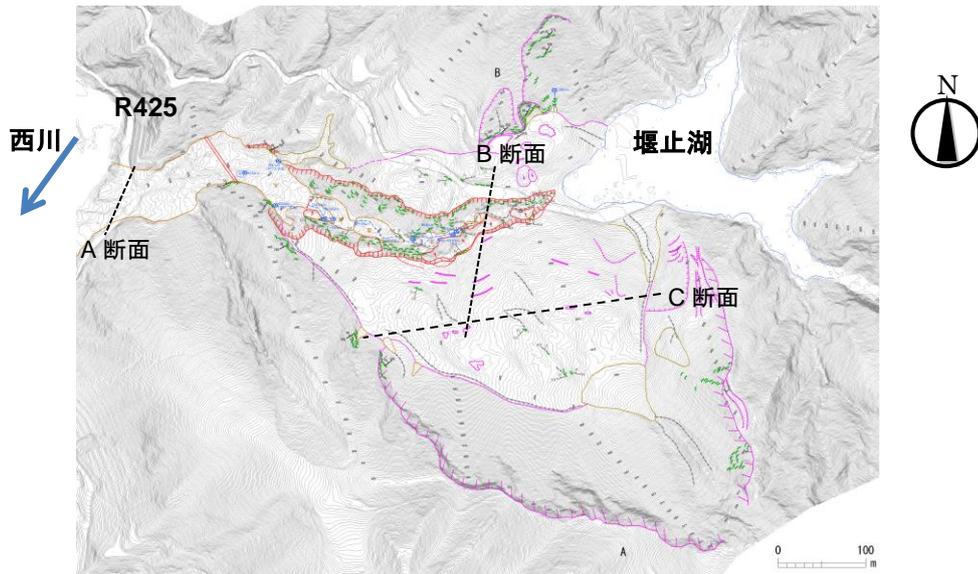
図-2 等高線図

LP 測量及び平板測量によって得た等高線図 (図-2) 及び図-3 の鳥瞰図から、左岸側には古い滑落崖斜面がみられ、大きな地すべりブロックと考えられる。右岸側にも左岸側と比較して小さな地すべりブロックが確認できる。また、溪流上流部は今回の土砂流出による幅約 400m、高さ約 50~150m の滑落崖斜

面が形成されている。
