海震と証言による 橋脚の地震時破壊原因の見直し

前原 博¹・櫻井 春輔²

海震で船舶が損壊するのは粗密波であるという、海震の常識が忘れられている現状に気が付かれた事が一つの契機になり、海震の事例と証言を調べ、関連事象や橋脚の特殊な破壊形態等を見直すと、地震時衝撃破壊に関する重要な知見が得られたので昨年一部を発表した。それらに続き新たに得られた海震関連の重要な事例を紹介する。兵庫県南部地震での被災事例の代表であるピルツ橋脚の倒壊原因について、新たな知見を踏まえて住民の証言と共に破壊状態を見直すと、海震の考察と呼応し、衝撃破壊状況の一端を明確にできた。さらに過酷な被災事例等もあるので、安全対策上地震時の衝撃破壊現象に関する研究を急ぐ必要があることを述べる。

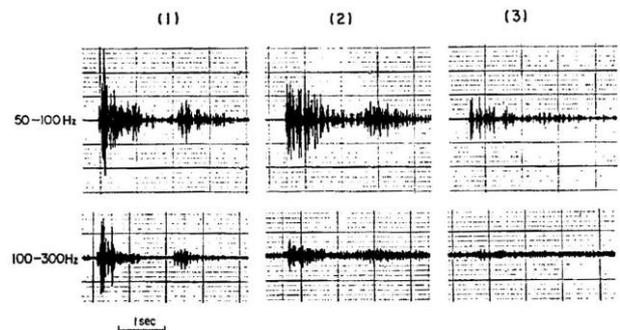
図-3 海震の観測波形・周波数帯別同時観測の例¹⁰⁾

(1)浅発型, (2)中間深さ型, (3)深発型の3分類

の例で、図-4は詳しい波形の例である。記録波形のパターンを3分類してあり、各々浅発型(1),A type)、中間深さ型(2),B Type)、深発型(3),C type)である。図-3では100Hz以上の高周波の波形も示してある。これらの図の波は卓越周期が明瞭な波であるが、周波数分析は行われておらず¹²⁾、図-4のB、Cの波形から周波数を60から70Hzと判読した(図-3の高周波の波は120~140Hzと推定)²⁾。Cの波は4秒程続いている。この周波数帯の波は従来の地震計(20~30Hz以下)では記録されない波である。

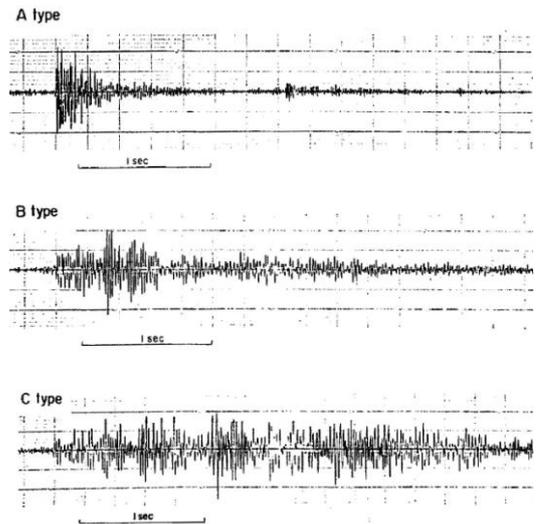
図-4 海震の観測波形・3分類の波形の詳しい事例¹⁰⁾
(A 浅発型, B 中間深さ型, C 深発型の3分類, 横棒長さ=1秒)

高周波の地震波の観測記録はこの時の記録^{10,11)}しか現在なく、海震は粗密波であり、後述する破壊的な粗密波の発生原因と特性を考える際の貴重な参考資料なので、図-4に記録波形の特徴をわかり易く示した。
