# 平成 23 年台風 12 号により大規模な崩壊が発生した 那智川流域の地質特性に関する検討

北川眞一<sup>1</sup>・大山 誠<sup>1</sup>

<sup>1</sup> 近畿地方整備局 河川部 河川計画課 (〒540-8586 大阪府大阪市中央区大手前 1-5-44)

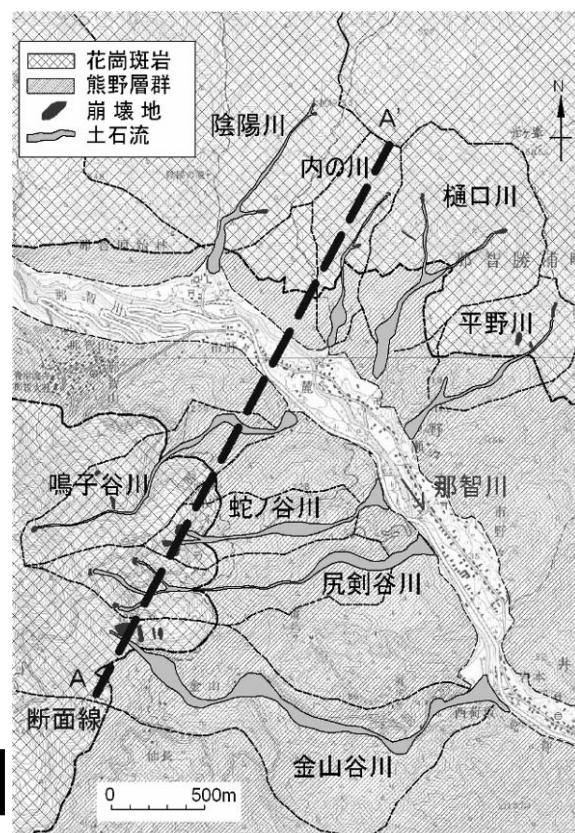
図-2 那智川中流域地質平面図

調査地周辺は、第三紀中新世の熊野層群と熊野酸性岩類の地質層界付近に位置する(図-2)。

那智川中流域の両岸では、花崗斑岩と熊野層群の地質層界が追跡でき、層界は主として10°～30°で東へ傾斜している(図3)。しかしながら、那智川上流側では急傾斜となっていて、層界の傾斜は一様でなく、波打っている可能性がある。層界付近の花崗斑岩は、節理が発達し風化が進んで脆弱な地質となっている。層界付近には、湧水がある場合が多く、地下水が層界付近に集まっていると想定される。
