# 国道25号における堤防兼用道路の防災計画

的羽 正樹

近畿地方整備局 奈良国道事務所 管理第二課 (〒630-8115 奈良県奈良市大宮町3-5-11)。

キーワード 道路防災, 兼用道路, 規制基準

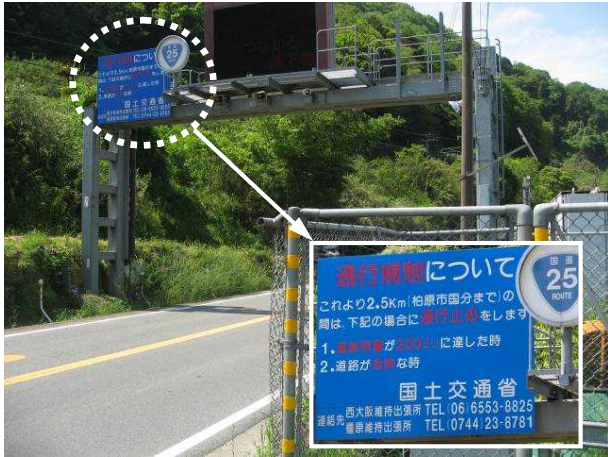
写真 - 3 現地案内版

対象区間は、多降雨時に冠水や斜面崩壊の恐れがあることから、事前通行規制基準を設けている。現在の通行規制の適用基準は、以下のとおりである。

a) 連続雨量が200mmに達した時

b) 道路が危険な時

ここで、a)は当該区間の地山の斜面崩壊の発生条件を基に設定されており、b)は道路の冠水が発生した際や道路法面の崩壊が発生した際などに適用される。
