# 防護柵基部が腐食した支柱の補強対策について

山戸 隆秀<sup>1</sup>・山本 佳顕<sup>2</sup>

キーワード 道路構造物、老朽化対策、劣化対策、防護柵更新、新工法

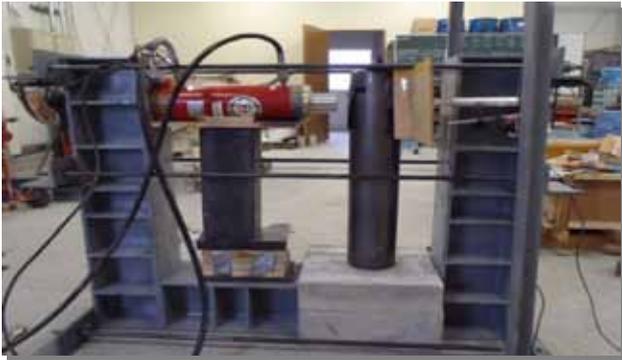
写真-4 静的試験状況

また、φ139.8mmについては、初動において鋼管内部とグラウトとの付着不良と見られるズレが発生しているが、その後において補強支柱は、新品支柱を上回る強度を発揮し、なおかつ荷重-変位曲線の勾配が近似していることから、補強支柱は、静的な荷重に対しやや丈夫になったが、しなやかさは、同等の特性を持っているということが確認できた。次に、補強支柱補強図、試験・破壊状況及び試験結果を示す。

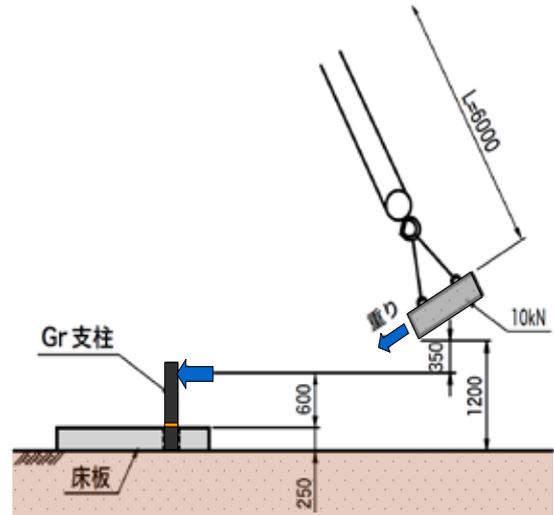
図-5 衝撃試験詳細図

衝撃試験とは、車両衝突時のような衝撃荷重を受けたときの破壊性状を、定性的に比較することを目的に行った。衝突荷重としては、10kNの重錘を6m振り下げ長で、門型クレーンから吊り下げ、0.35mの高さから落下させてコンクリートスラブに固定した、供試体に衝突させた。

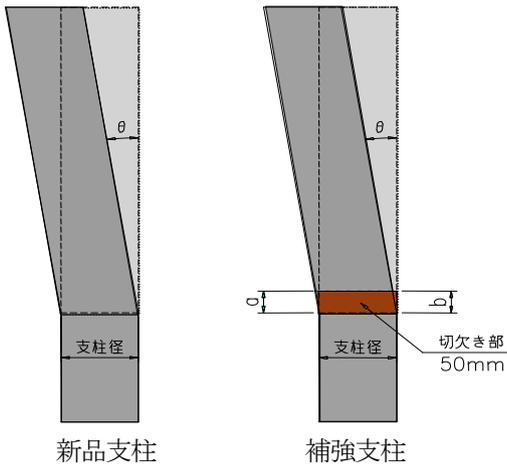
図-6 測定位置図

$\theta (^{\circ})$	a(mm)	b(mm)
φ 114.3 中央 分離帯用	既存支柱	21	—	—
	補強支柱	9	40	59
φ 139.8 路肩用	既存支柱	8	—	—
	補強支柱	4	45	57

さらに、鋼管切除部のモルタルの破砕状況は、圧縮側（a）が破砕されているが、細かい破片が20~50cm程度飛散した程度で、破片による二次災害の恐れはないと考えられる。
