# 足羽川ダムにおける横坑調査について

石飛 隆司

近畿地方整備局 足羽川ダム工事事務所 工事課 (〒918-8239福井県福井市成和1-2111)。

足羽川ダムでは、ダム本体の設計に向け地質調査を実施しており、2013年度にはダムサイトの左右岸の低標高部で調査横坑の掘削を行った。近年、近畿地方整備局管内でも横坑掘削の事例は少ないため、本論文にて報告するものである。本論文では、横坑掘削及び横坑内の調査について事例紹介するものである。

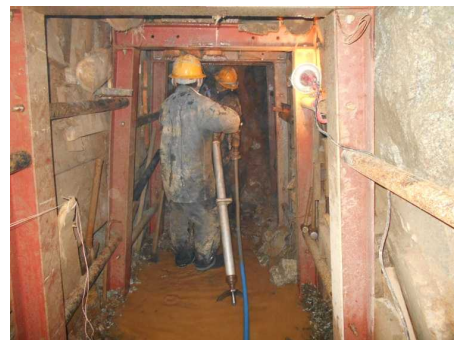
写真6 掘進状況

掘進時には、横坑の中心線がちょうど花崗岩と安山岩の境目にあるため切羽が不安定になることや、低標高部であるため地下水の湧水が発生するなどの問題が生じたが、特に事故もなく完了した。

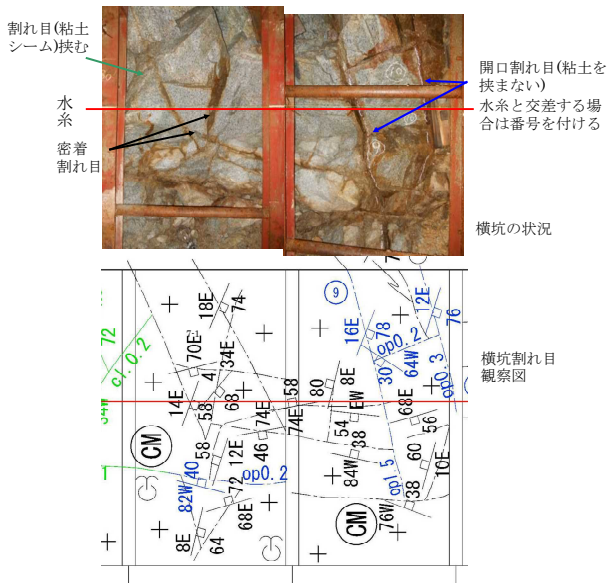
図-8 開口割れ目観察例

割れ目状況については、横坑展開図を作成する際に、地質分布、岩級区分図を作成すると共に、割れ目の状況（挟在物、開口幅、割れ目の走向・傾斜、開口割れ目の形状等）を把握するために両側壁において長さ500mm以上の割れ目をスケッチした横坑割れ目観察図を作成する。この観察結果より、割れ目がゆるみと関係する可能性のある開口割れ目と、熱水変質等による劣化を原因とする割れ目、密着した割れ目に区分し、開口割れ目には番号を付け、現地でわかるように標記した。また、開口割れ目状況の割れ目一覧表を作成すると共に、地山のゆるみ領域について把握するために、横坑の側壁の高さ1.0m付近に水糸を張り、これと交差する開口割れ目の開口量を計測し、開口割れ目と深度の関係についての累積開口量曲線図を作成し、ゆるみ領域についての評価を行った。
