地すべり面・破碎帯下における 海老坂トンネル施工について

濱田 大輔¹

¹滋賀県 土木交通部 道路課 (〒520-8577滋賀県大津市京町一丁目1番1号)

(仮称)海老坂トンネルは、同区間内に位置する延長294mの山岳トンネルであり、両坑口部においては円弧すべりが確認され、近畿圏ではあまり例を見ないトンネル全線に亘り破碎帯が分布する未固結地山が確認された。そのため、トンネル掘削に伴い天端の安定および切羽面の安定が非常に重要な課題となった。

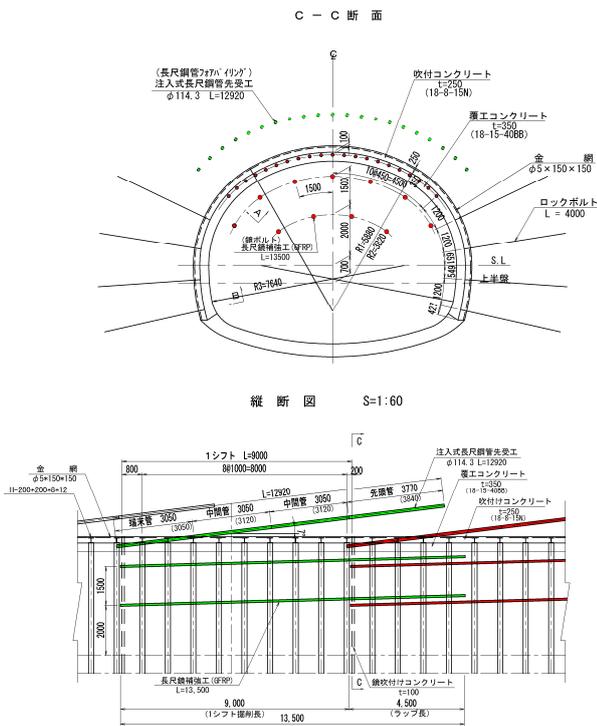
図-3 両坑口部における断面図および縦断面図

両坑口部における断面図および縦断図を図 - 3 に示す。また、AGF工法の注入工詳細図を図 - 4 に示す。AGF鋼管打設・注入については隣接管への注入材の逸脱を防止するため、先行管打設注入→後行管打設注入の順に行う。なお、後行注入については注入圧の上昇に注意しながら最大で定量（133kg/本）の2倍まで注入を行う。

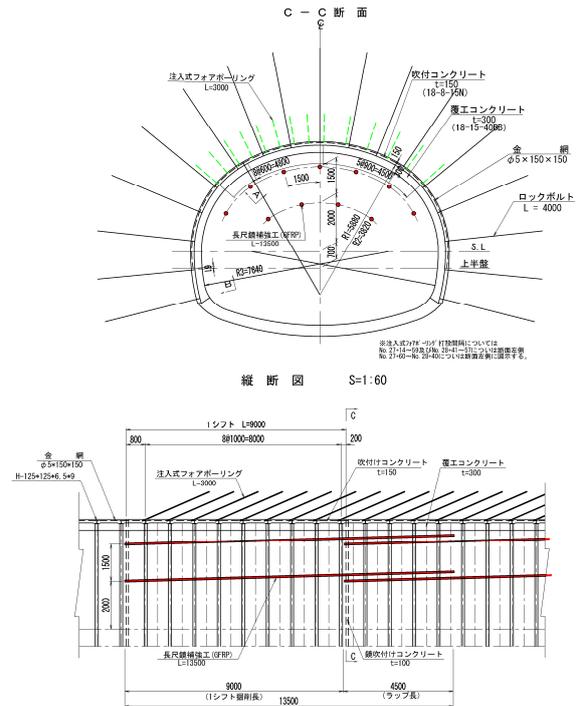
図 - 10 一般部における断面図および縦断面図

一般部における断面図および縦断面図を図 - 10 に示す。

また、表-5に示すように直近10断面での注入式フォアポーリング注入量は17.8kg/本と定量30kg/本の6割程度で推移していることから、測点No.27+60より打設本数を図-10の断面図左側に示す17本/断面から断面図右側に示すように11本/断面とし打設間隔を600mmから900mmに広げることとした。

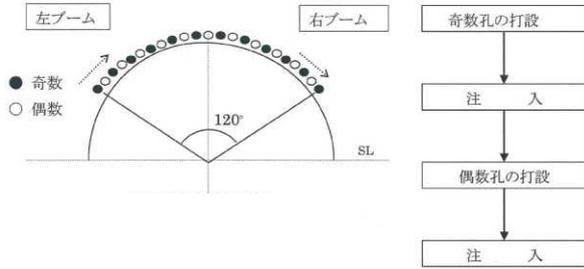
図-11 注入式フォアポーリング打設注入順序

注入式フォアポーリング注入管打設・注入については図-11に示すようにAGF工法同様に隣接管への注入材の逸脱を防止するため、先行管（奇数管）打設注入→後行管（偶数管）打設注入の順に行う。なお、後行注入については注入圧の上昇に注意しながら最大で定量（30kg/本）の2倍まで注入を行う。
