# 供用中の既設橋梁を活用した拡幅工事について

遠藤 謙介

工事名称：加古川中央JCTランプ橋他上部工事

工事場所：兵庫県加古川市

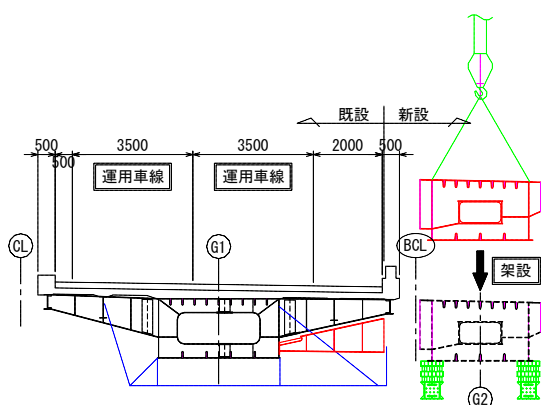
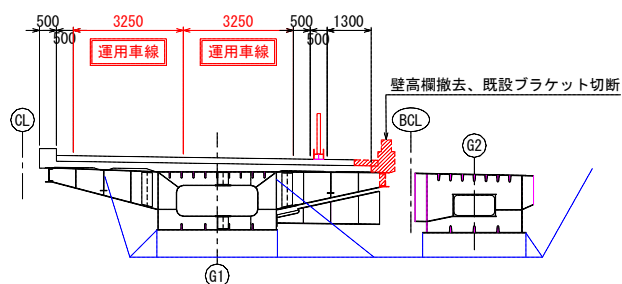
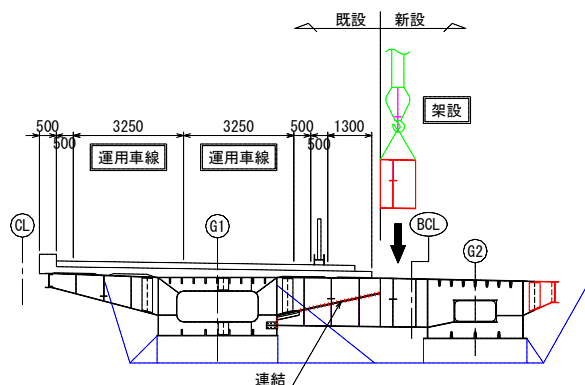
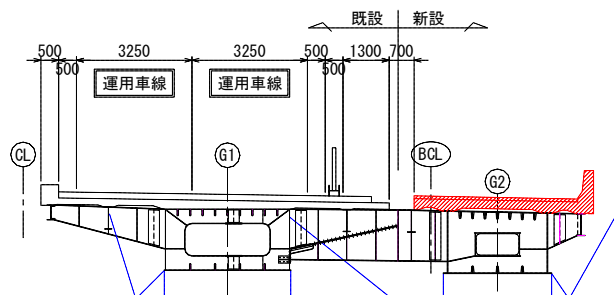
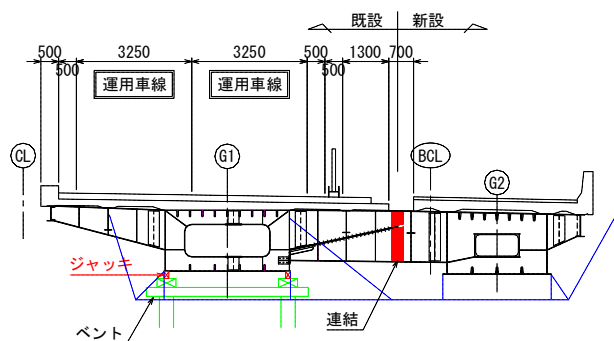
図 3-1 施工ステップ図 (断面図)

横桁部材を架設後、主桁を架設する。

バイパス本線の車線幅員を 3.5m→3.25m に減少させ、作業空間を確保する。その後、ワイヤーソーを使用し壁高欄と床版および外縦桁を撤去する。

横桁部材を架設し、新設橋に高力ボルト接合をする。

新設橋に床版・壁高欄コンクリートを打設する。

既設橋をジャッキアップした後、新設橋と剛結する。その後ジャッキダウンをし、2 次コンクリートを打設する。

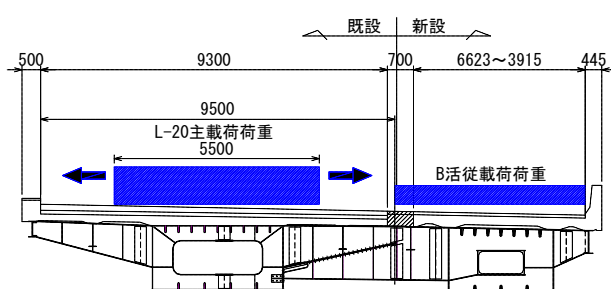
図 4-1 活荷重載荷のモデル

拡幅後の既設橋の設計荷重は「名神高速道路（改築）拡幅橋梁設計指針（案）」に示されるレーン載荷とする（図 4-1）。既設橋の床版は、現行道示の最小床版厚を満足しないが、曲げ応力度と押し抜きせん断応力度の照査を行い、床版補強を行わないこととした。鋼桁についても曲げ応力度とせん断応力度の照査を実施した。

B ランプ橋では応力調整しない場合、曲げ応力度が 12%程度超過し、せん断応力度も超過する。このため支間中央部に設置したバントで既設橋の死荷重を新設橋へ負担させる応力調整をした。しかしそれでも、せん断応力度は 34%満足しない。この結果から既設橋に腹板補強工を施工した。

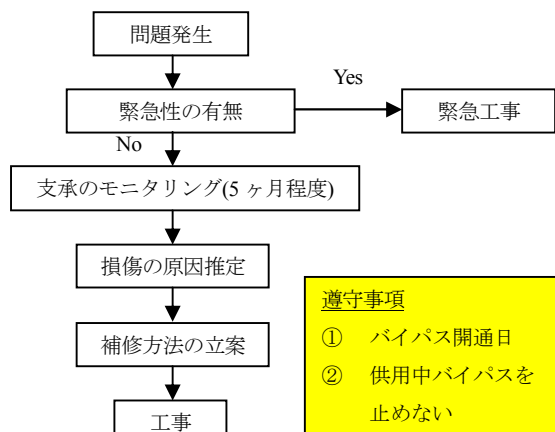
図 5-2 課題解決方針

施工中に発見した問題点の課題解決方針を図 5-2 に示す。「桁遊間異常」は緊急性があると評価した。「床版下面補強モルタルの剥離」は緊急性が低いと評価し、補修方法を立案した。

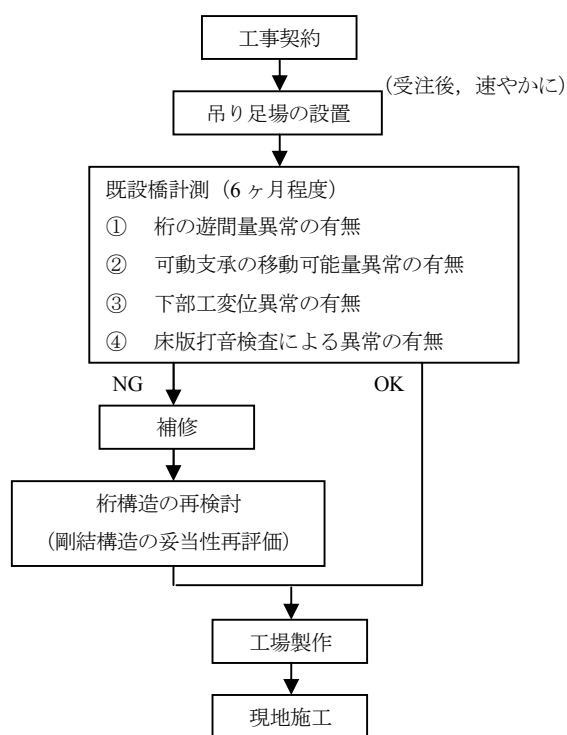
図 6-1 施工フロー (案)

- ① 桁が遊間異常に至る原因について、様々な推論があるものの明確な答えが出せなかった。原因の一つに建設当時の品質記録、出来形記録など、情報量が少なかったことが挙げられる。
- ② 本工法を実施するにあたり、従来の橋梁定期点検項目の照査だけでは情報量が不足していた。そのため老朽化を発見した時期が「施工中」になり対応に追われた。限られた工期の中で極端に工事量が増えると、施工管理面や関係機関協議などが手薄になり、ミス誘発の原因になりかねない。

今回得られた知見をもとに、「供用中の既設橋梁を活用した拡幅工事」における施工フローを図6-1で提案したい。課題解決方法として、受注後速やかに吊り足場を組み、触手による点検や計測、さらに挙動観測までしておき、早い時期から総工事量を把握し、施工計画を立案しておくことが大切であると考え。
