# 農業用パイプラインの漏水位置特定手法の 適用性評価について

森岡 大介

近畿農政局 南近畿土地改良調査管理事務所 調査計画課

農業用パイプラインの漏水位置特定手法の適用性評価を行うため、奈良県の五条吉野地区において、トレーサーガス調査、多点相関法等の漏水調査を実施し、適用性評価を行った。

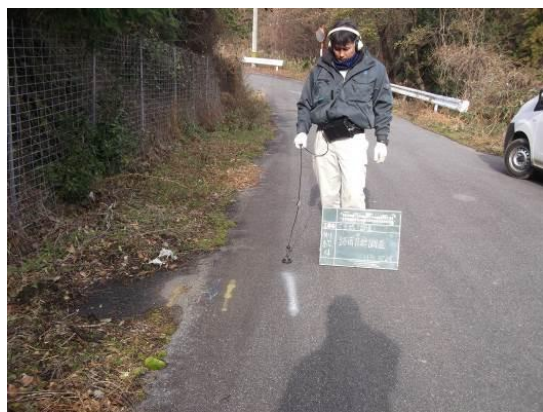
写真-2 音聴調査状況

水張試験により特定されたD区間について、まず音聴調査（写真-2）を実施した。調査の結果、漏水箇所と思われる場所を1箇所（写真-3）概定できた。

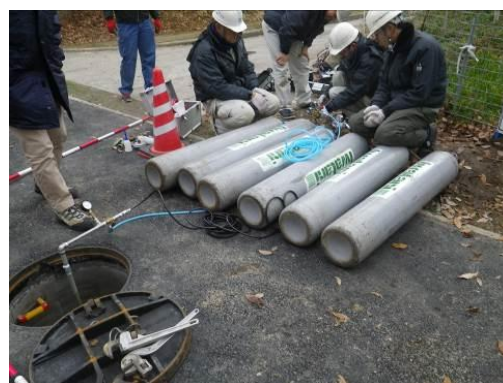
写真-4 ガス注入状況

トレーサーガス調査法（図-2）は、空気弁等よりトレーサーガス（水素5%+窒素95%の混合ガス）を注入し（写真-4）、漏水箇所から排出したガスを地表面で検知する方法である。まず、調査対象区間の管内水を排除し、上下流仕切弁、空気弁の補修弁の全閉を慎重に確認しガスを注入した。ガスの検知は、調査区間515mを2台のガス検知機（写真-5、6）を使用して、調査を行った。

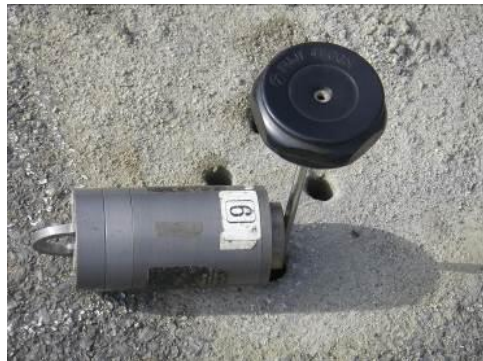
写真-9 センサー設置①

本調査では、まず既設弁類等約150m間隔で調査を実施したが、センサー間での振動波を感知することができなかった。このことから、塩ビ管で擬似的に漏水を発生させて調査可能なセンサー間隔を調べたところ、調査可能範囲は約10mであった。漏水箇所を特定することが可能か判断するため、現在概定されている漏水箇所地点で約5m間隔に穿孔を行い、管に直接接触させた音聴棒にセンサーを設置し調査を実施した（写真-9、10）。調査は15分間隔に3回測定を実施し、異常な振動の判別を行った（写真-11）。本調査の結果、音聴法やトレーサーガス調査法と近い位置に漏水箇所と思われる場所を概定できた。

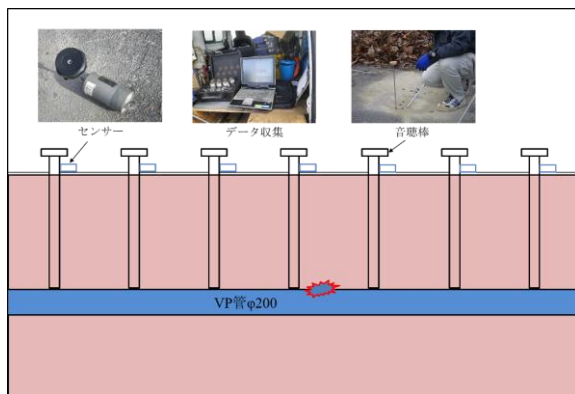
図-3 多点相関法イメージ図

多点相関法は、弁類や管類に複数のセンサーを設置し、同時に漏水に起因する振動波を測定・記録し、データ解析により漏水位置を特定する方法である（図-3）。

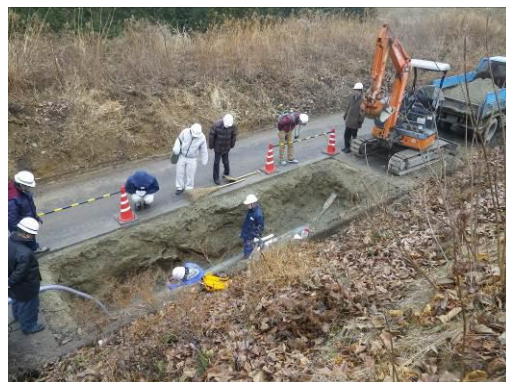
写真-12 試掘状況

概定した漏水箇所について、調査結果の検証を行うため試掘を行った（写真-12）。その結果、管の継手部分に漏水箇所が発見され（写真-13）、調査手法の有効性の確認を行う事が出来た。なお、漏水箇所の補修後、再度水張り試験を行い、漏水が止まったことが確認できた。この結果により、本調査で漏水箇所の発見を全て行うことができたと考えられる。
