# トンネル工事岩判定について

矢羽田 寛治

近畿地方整備局 近畿技術事務所 建設監督官 （〒573-0166 大阪府枚方市山田池北町11-1）。

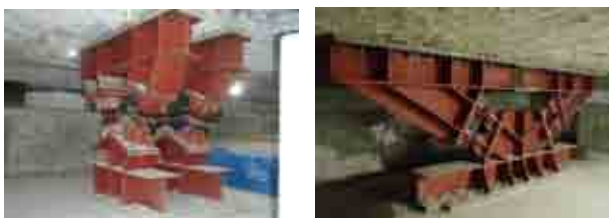
写真 4-1-1 : 仮設ブレース V3000(左)と V7000(右)

ンを分析することによって、設計通りに杭の耐力を負担することができず、構造体の安全性を見直して仮設材の再検討を行うこととした。設計段階においては、仮設ブレース及び仮設スラブの設置を検討していたが、設計案のままだと、杭の補強を行っても、建物荷重を支えることは難しいと判断した。そのため、仮設ブレース(写真4-1-1)の設置箇所と仮設スラブ(写真4-1-2)の数量を増やし、設計時には計画していなかった鉄骨スラブの設置も行うこととした。また、また、仮設材の設置箇所は東工区のみとしており、大きな仮設材の搬入に手間がかかること、数量を増やしすぎると作業スペースが確保でき

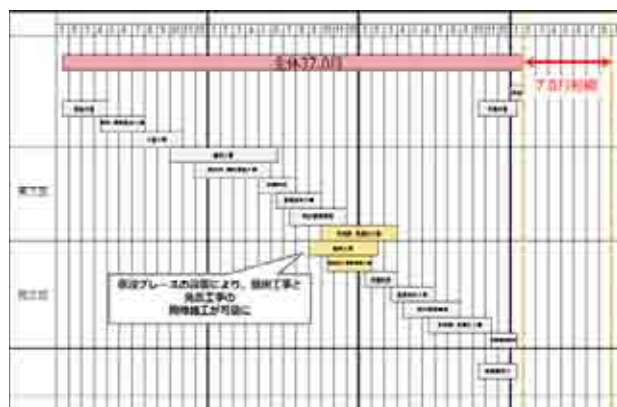
図 4-2 : 今回工事の最終工事工程

長が必要となる想定となった。そこで、東工区の補強を設計段階より増大させ、西工区の杭の補強は最小限とした。それにより、杭の補強と合わせ仮設材による建物荷重の支持力に対する安全性を確保しながらも、先の東工区の免震装置設置の段階で、西工区の掘削工事を同時に進めることが可能となった。既存杭の破壊モードを分析することによって、安全性の確保を図りながら、補強箇所及び数量のバランスを再検討を行うことが可能となり、結果的に工期を7ヶ月短縮することが達成できた(前項図4-2)。

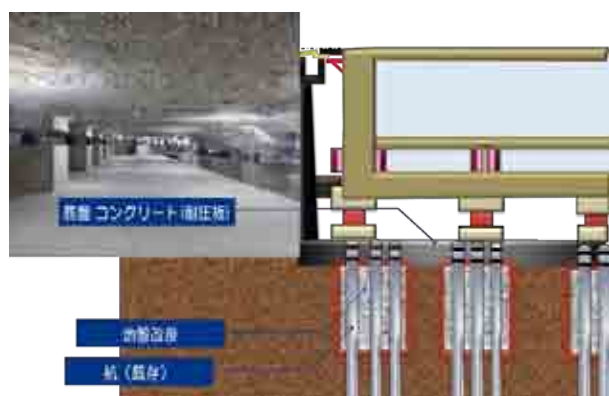
図4-3：直接基礎工法の考え方

免震改修工事の際の既存杭の補強工法については、鋼管を増杭して補強する工法や、既存杭にRC巻きを行う工法などが挙げられ、圧縮耐力や水平耐力に対して補強した既存杭で負担する工法が主流となっている。さらに、補強した既存杭は、完成後の建物に対する耐力が期待されており、杭としての役割を引き続き担うことが通例である。ただし、今回は設計段階で被災によって杭の損傷が想定されていたため、既存杭に対して耐力を負担させることは難しく、長期的に軸力を負担させることは出来ないと判断した。そのため、設計案では基礎下部に噴射攪拌式の地盤改良を行い、厚さ1mの耐圧盤を施工することで、基礎下で建物荷重を受ける直接基礎工法とした(図4-3)。既存杭については、あくまで免震改修中の仮受けとして捉え、改修後の耐力を期待しないこととした。

施工段階では、杭の目視確認及び破壊モードの分析に伴い、地盤改良に使用する固化材を変更した。試験施工を行うことで、固化剤の分析の他、ディープウェルの箇所数の見直しも行っている。これにより、40年以上経過した既存杭を支持構造とせず、長期にわたる庁舎の使用に耐え得る基礎構造となり長寿命化が図られた。

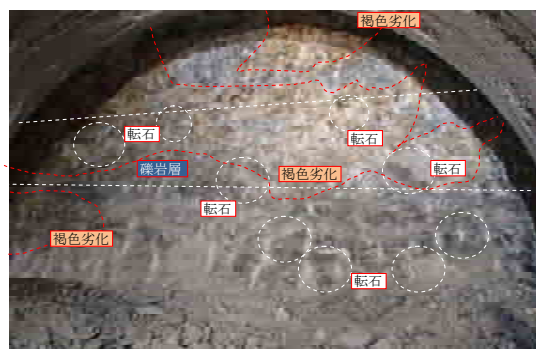
写真-3 トンネル切羽状況（沢部通過時）

トンネルの地質は、神戸層群の砂岩・礫岩の互層であり、設計では、比較的良好な地山でトンネル区間の新鮮なCM層の一軸圧縮強度は、概ね10～20MN/㎡であり、最高値が23.1 MN/㎡と比較的軟弱な地山が想定され、トンネルが重要施設に近接しているため、早期閉合による機械掘削が計画されていた。しかしながら、実際の切羽は、写真-3、4に示すように砂岩、礫岩層に人頭大から1mの硬質の玉石を含んでいる状況であった。

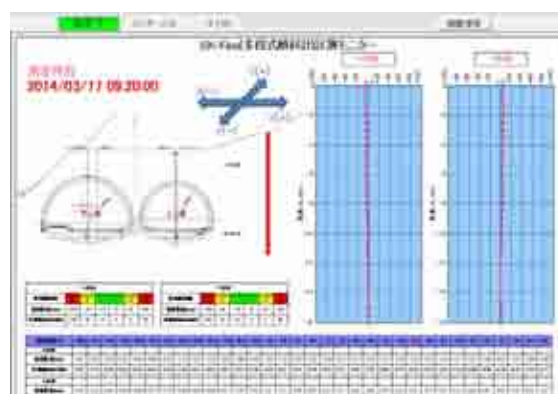
図-6 地中傾斜計測定結果(現地タブレットPC)

図-6に示すように、地中側方変位に関しては、切土作業に伴い、3mm~4mm程度の変位は見られたが、管理値(5mm/10日)内で収まっており、目立ったすべり面(変化点)も観察されていないことから安定性に問題はなかった。

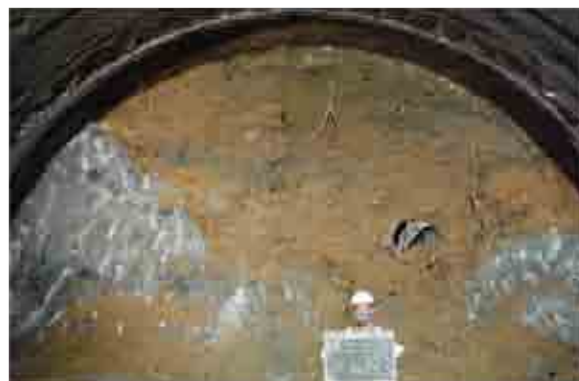
写真-7 既設排水管出現状況

終点側の既設盛土区間（マンション建設時に造成）においては、既設盛土施工時に存置された既設排水管が突然先進坑の切羽に出現した（写真-7）。後進坑の掘削に先立って、図-10 に示すように、先進坑の出現位置に基づき後進坑での出現箇所を推定し、緩み防止対策（干渉部補強工）を先進坑側から施工することができた。
