# 兵庫県南部地震で被災した杭を有する建築物の 免震改修工事における施工対策について

一般的な免震改修では、施工時に既存杭に建物荷重を負担させることにより、建物のバランスを保ちながら免震工事を行う場合が多い。神戸地方合同庁舎の免震改修工事では、1995年1月17日に発生した兵庫県南部地震の影響による既存杭の破損が掘削後に発見され、従来の工法を行う事が難しい状況にあった。そのため、施工時に対策を検討する必要性が生じたが、掘削後に現場対応でパターン毎の破壊モードの分析を行い補強方法の検討及び仮設材の設置の再考を行った。事前にパターン化を行うことにより、最終的に安全性の確保、工期の短縮、長寿命化という目的を達成することができた。

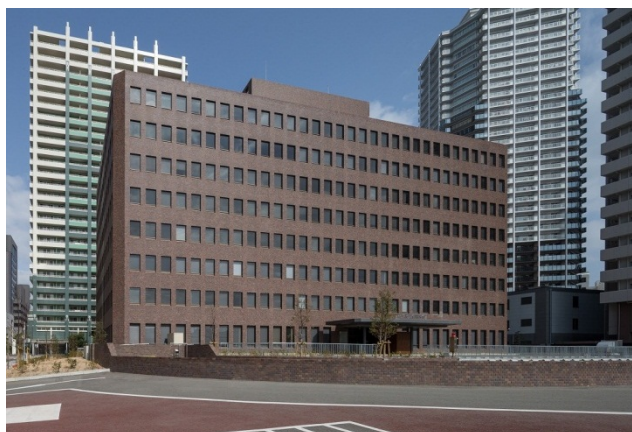
写真1：神戸地方合同庁舎 南側外観

神戸地方合同庁舎については、建物周辺の液状化現象や上部躯体のひび割れが多数確認された。震災後、全国規模で地震の影響が懸念される建物から優先的に耐震改修工事を行ったため、当該施設は応急的に地盤補強やひび割れ補修を行うことで、引き続き庁舎を使用していた。
