長大切土に発生した 施工途中の地すべり対策について

緒方 健太郎¹・清水 良和²

¹清水建設（株） 大古地区改良工事 （〒649-2511和歌山県西牟婁郡白浜町日置651番地）

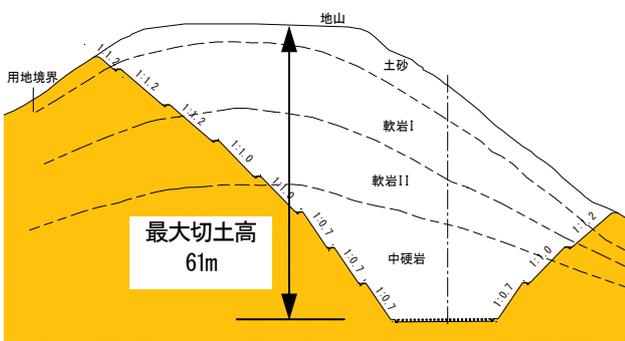
図-3 A-A 掘削断面図 (No. 502+00)

近畿自動車道紀勢線大古地区改良工事は、大きく切土区間と盛土区間に分別される。そのうち切土区間は、最大切土高さ 61m、切土量 80 万 m³ の長大切土工事である。図-2 に全体平面図と図-3 に掘削断面図を示す。切土法面は高さ 7m 毎に小段を有する最大 8 段からなる。切土

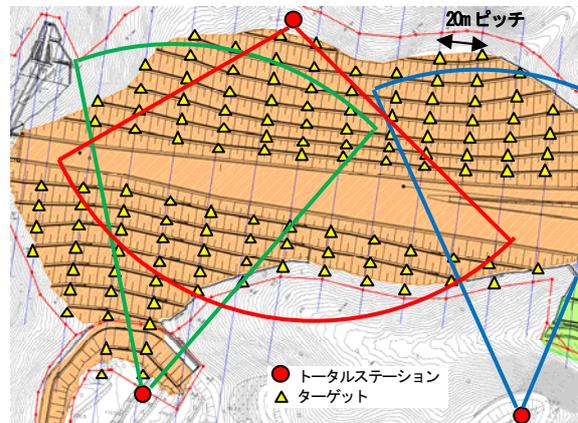
図-4 切土部動態観測 平面図

長大切土工事であるため、掘削中の地山挙動を監視するために、各小段を20mピッチにトータルステーションを用いた動態観測を行った。観測は1回/時間の自動計測で24時間体制の監視を行った。各段の切土掘削が完了後、次段への切土掘削の開始前にターゲットを設置し、法面挙動を監視した。動態観測の測定結果は、FOMA回線により自動転送されて、管理基準を超えた場合は携帯メールに警報するシステムとした。動態観測の平面図を図-4に示す。動態観測は全ての切土法面を網羅できるように3箇所トータルステーションを設置した。

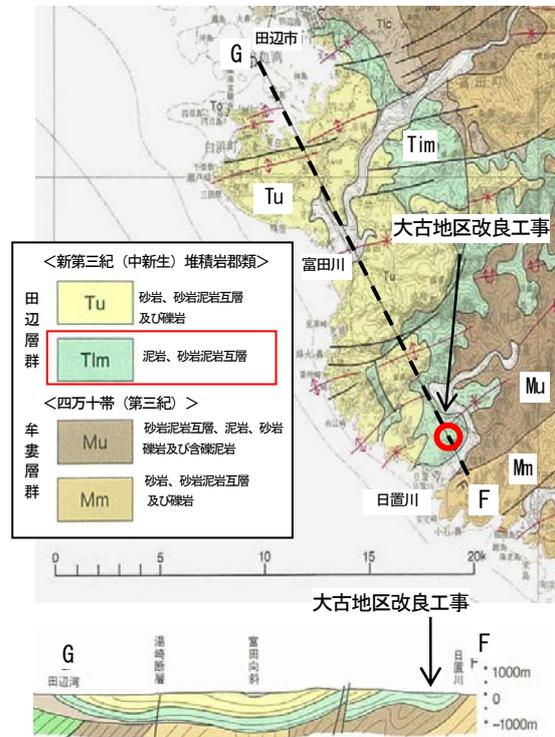
図-5 地質図¹⁾

工事周辺の基盤岩は、日置川付近を境界として、西方には新生代第三紀新生に形成された「田辺層群」が、東方には新生代第三紀始新生~中新世に形成された四十万帯の「牟婁層群」が分布する。日置川から西方に位置する大古地区改良工事は、田辺層群の泥岩が主体であり、砂岩泥岩が互層となっていた。図-5に地質図¹⁾を示す。
