# 近畿自動車道紀勢線における切土法面の特徴と考察

現在事業を進めている近畿自動車道紀勢線の紀勢自動車道は、切土法面の複数の箇所において施工途中に変状が確認され、対策工を施した。変状の形態としては大きく分けて二つあり、「表層崩壊に繋がる変状」と「大規模崩壊・地すべり性崩壊に繋がる変状」に分類される。これらは、この地域の地質特性が原因であるが、事前に予測することが難しい。本稿は、変状の特徴と考察、そして大規模な崩壊を起こさないために行った、施工途中における対策事例について報告する。

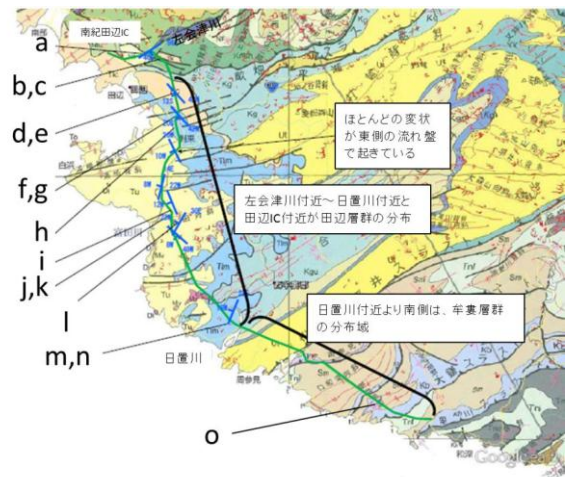
図-2 地質図と切土法面変状箇所

今回、15 箇所の切土法面において施工途中に変状が確認され、各々対策工を施した。図-2 はこの地域の地質図に変状箇所を示した図である。今回の変状は新生代第三期始新生から中新世に形成された「牟婁層群」と新生代第三紀中新世に形成された「田辺層群」において発生していることが分かる。

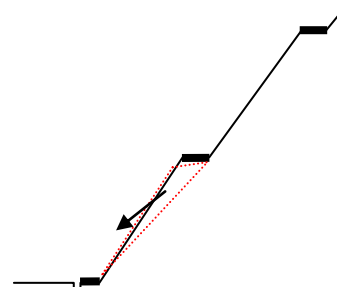
図-4 表層崩壊に繋がる変状のイメージ

今回発生した変状は、表面の薄層が前下面にすべり出すような崩壊モードを呈しており、表層土塊のスレーキングに伴う強度低下が原因である。図-4 に表層崩壊に繋がる変状のイメージを示す。

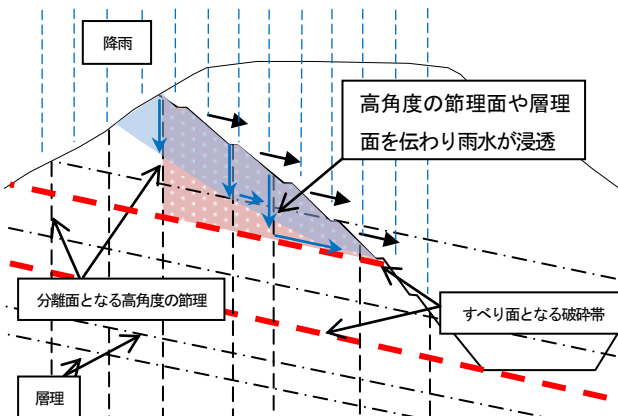
図-5 大規模崩壊に繋がる変状のイメージ

今回、紀勢自動車道の施工途中に発生した、大規模崩壊に繋がる変状は、1 箇所を除きすべてが流れ盤側の切土法面で発生している。

また、いずれの法面もすべり面となる層理面に軟弱化した粘土層もしくは破碎帯があり、湧水も確認されている。そして、滑動の分離面となる高角度の節理がいずれの法面も発達しているのが特徴である。

今回の大規模崩壊の兆候は、これら複数の誘因が原因となり発生している。図-5 に、大規模崩壊変状のイメージを示す。
