国道42号由良トンネル坑口崩落に伴う付帯設備被害への、災害対策業務協定に基づく対処事例について

近畿地方整備局 和歌山河川国道事務所 防災課 (〒640-8227和歌山県和歌山市西汀丁16)

平成26年8月に日本へ上陸した台風11号による大雨のため、国道42号由良トンネル北側坑口（和歌山県日高郡由良町阿戸）の上り側斜面が崩落、通行止めとなる道路災害が発生した。当該道路災害は、由良トンネルの付帯設備（照明設備・非常警報設備・ラジオ再放送設備・CCTV設備）が流出等によって全ての機能を失う設備被害も伴うものであった。

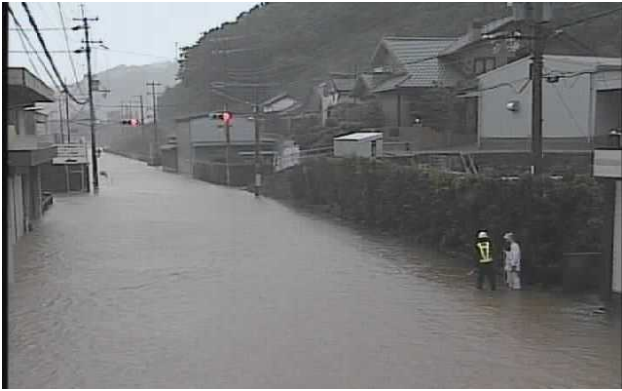
写真-1 国道42号 和歌山県海南市下津町上付近

- ・路面冠水による通行規制：3箇所

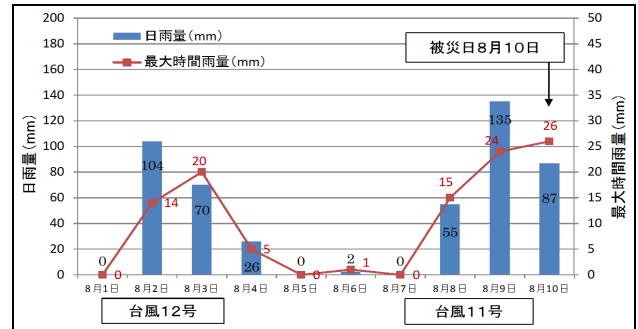
図-2 道路テレメータ（日高局）の観測結果

8月8日18時から9日11時にかけて累加雨量188mmを観測し、その後3時間の無降雨継続により累加雨量がいったんリセットされたが、10日4時より10時にかけて再び累加雨量81mmを観測した。その後の12時47分に崩落災害が発生したものである。
