# 大和御所道路水泥トンネルに近接する廃坑がトンネル施工に及ぼす影響と対策について

加藤 翔<sup>1</sup>・村岸 捺世<sup>2</sup>

<sup>1,2</sup>近畿地方整備局 奈良国道事務所 工務課 (〒630-8115 奈良県奈良市大宮町3-5-11)

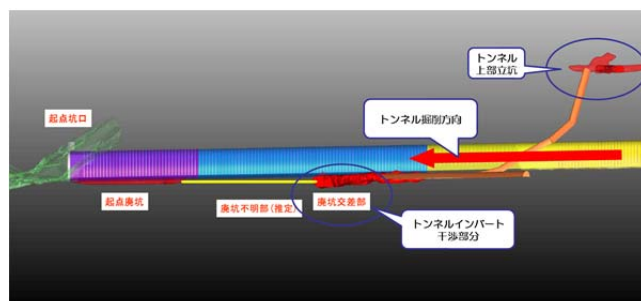
図-5 3D 図面（トンネルと廃坑道の位置関係）

以上の調査結果より、図-3 は廃坑とトンネルとの位置を 3D 図面にしたものである。上部から下ってきた廃坑が図の①で本坑下部を交差し、カーブを描きながら図の②で坑口付近で交差している。また交差時にトンネルインバートに干渉していることが図-4 で確認できる。

これらの調査結果から廃坑道の内部の状態及びトンネルとの位置関係によって区間毎の対策工の検討を行った。その結果、
