# 鴨川災害復旧助成事業 の取り組みについて

平成25年に発生した台風18号による豪雨に伴い、鴨川では高島市宮野地先において右岸側が破堤し、沿川各地で家屋浸水等の甚大な被害が発生した。そのため、再び被害が発生しないよう、国庫補助事業による災害復旧助成事業を申請し、延長3.2kmの区間で採択を受け、現在も事業を進めている。

本稿では、堤防決壊部分の応急仮復旧、対策工の設計、用地買収、工事の実施状況について報告する。

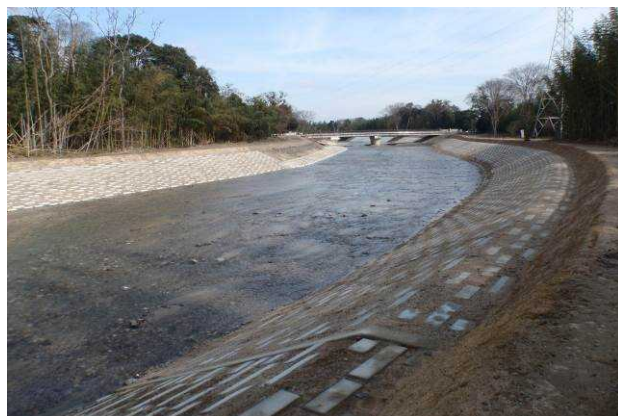
図－18 工事完成（中道橋より上流を望む）

施工期間中には平成26年台風11号が来襲し上流の武曽地区では浸水する等、施工区間、未施工区間で応急対応に迫られた。(図-17) 出水期の最中での工事ながら各受注業者の努力により、翌年平成27年3月に約500mを完了することが出来た。(図-18)

5月中旬の公有財産審議会において、用地単価等が決定し、6月上旬には関係4集落で一括調印による用地買収を行った。工事は国アドバイザーとの協議等に日時を要していたことから、早期に工事着手できるよう工区を分け工事用道路の造成を開始し、7月には本格的に工事を開始した。早期完了を図るため、4工区に分け発注し、連接ブロックによる護岸工、破堤箇所部分については堤防への侵食、浸透作用に対して十分な強度を確保するため、高水敷幅の確保と堤防強化対策工法(遮水シートによる表水面被覆工法+鋼矢板による川表遮水工法)による復旧工事を実施した。(図-15、16)

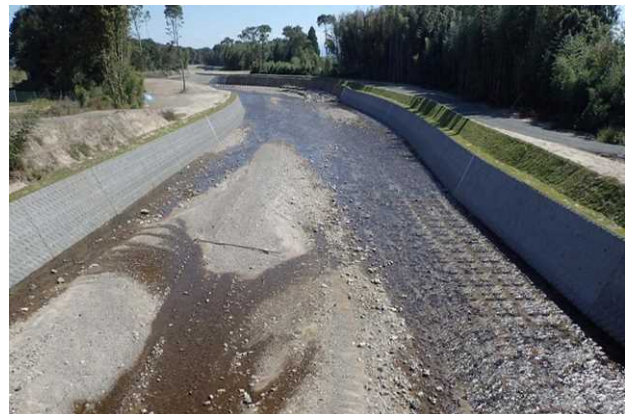
図－20 工事完成（行司橋より下流を望む）

平成27年2月には引き続き、野田橋下流より行事橋上流区間を3工区に分け発注し、積みブロックによる護岸工および根固めブロックによる護床工を実施した。工事は順調に進められていたが、平成27年7月16日の台風11号通過に伴う大雨により本川が増水し、行事橋下流付近にて施工済のブロック積の背後が河床洗掘による吸出しを受け損壊した。（図－19）各工区復旧や台風による出水対応しながらも受注者の努力で工期を大幅に短縮し約1.6kmを完成させた。（図－20）
