# 高精度 DEM を用いた崩壊地からの土砂移動特性の把握

岸本 昌之

近畿地方整備局 六甲砂防事務所 調査課 (〒658-0052 神戸市東灘区住吉東町3丁目13-15)

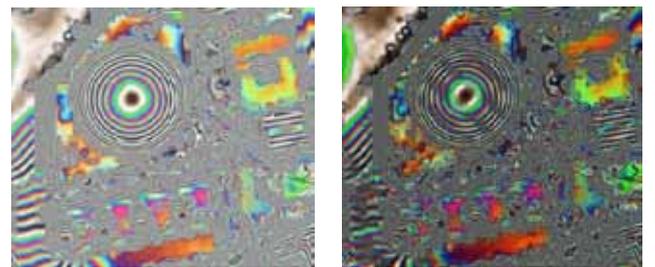
図-1 地形表現図を用いたフィルタリング処理の確認と修正

六甲山系で、2011年、2014豪雨直後、2016年の3時期に航空レーザ計測および空中写真撮影を実施した(表-1)。2016年の計測では、10点の調整用基準点と7箇所のキャリブレーションサイトを設置し、標高誤差および水平位置誤差を最小化した。計測データから地盤標高データを作成するためのフィルタリング処理では、処理データから地形表現図を作成し、砂防ダム等の構造物の欠損や植生の残存による精度の低下を防止した(図-1)。また、計測時期による水平位置ずれを確認するために、DEMからレタレーション画像(詳細な標高差で繰り返し色を

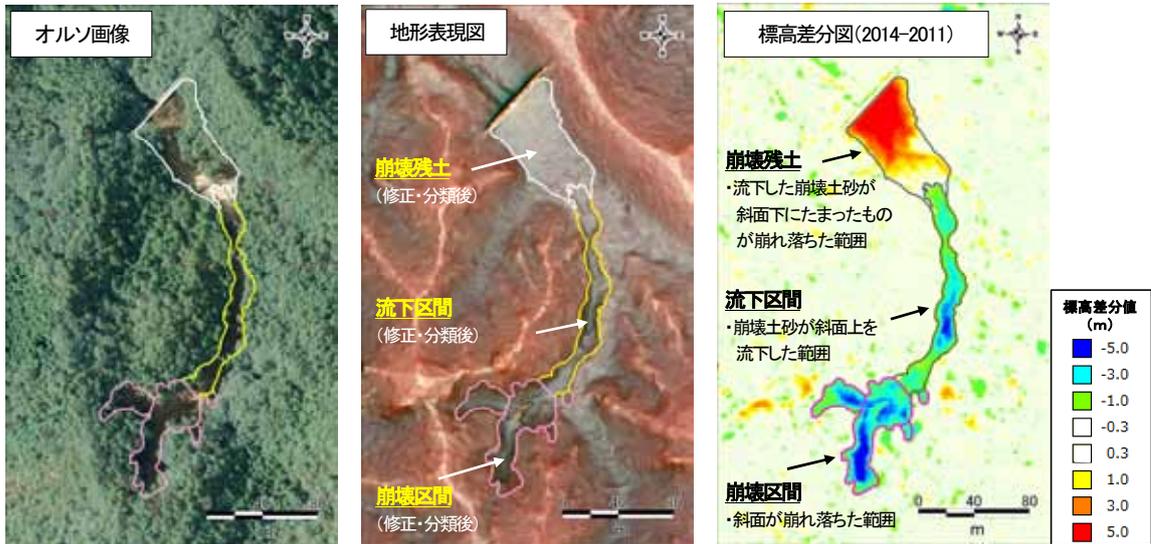
図-3 地形表現図と標高差分図を用いた判読結果の修正と分類

2014 豪雨前後に実施した航空レーザ計測データを用いて、地形表現図作成と差分解析を実施した。その結果を過去に実施された空中写真判読結果と比較対照することにより、崩壊地を、斜面が崩れた区間（崩壊区間）、崩れた土砂が流下した区間（流下区間）、流下した土砂が堆積した区間（堆積区間）の3つに分類し、その範囲を特定した（図-3）。

崩壊地およびその周辺の標高差分図を詳細に見ると、崩壊地内では、明瞭な地盤標高の低下がみられる一方で、その周辺部に地盤が上下する範囲が不規則に表れていた。これらの箇所は、オルソ画像で見ると樹林に覆われていることから、地盤形状は大きく変化しておらず、樹木の繁茂によってレーザが遮蔽された影響で生じる誤差の影響を受けている可能性がある。このとき、図-3の範囲内の崩壊地以外の標高差分値の平均値を算出すると約-7cmであった。

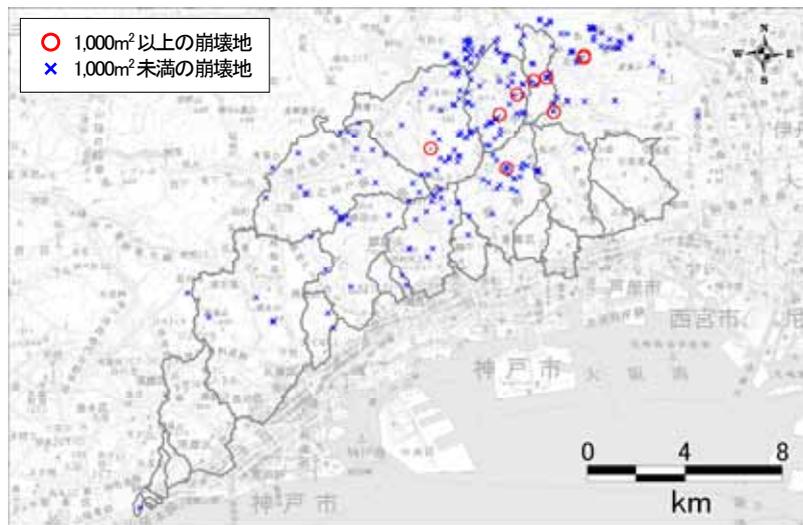
図-4 2014年の豪雨による崩壊地の分布

崩壊土砂量を崩壊面積規模別に集計すると、崩壊面積が1,000m<sup>2</sup>以上の崩壊地（全259箇所中9箇所（図-4））から生産される土砂量が、全体の30%以上を占めることがわかった。そこで、全体の土砂移動特性に大きく影響すると考えられる1,000m<sup>2</sup>以上の崩壊地に着目し、崩壊前後の高精度DEMを用いて、詳細な土砂移動状況の把握を行った。

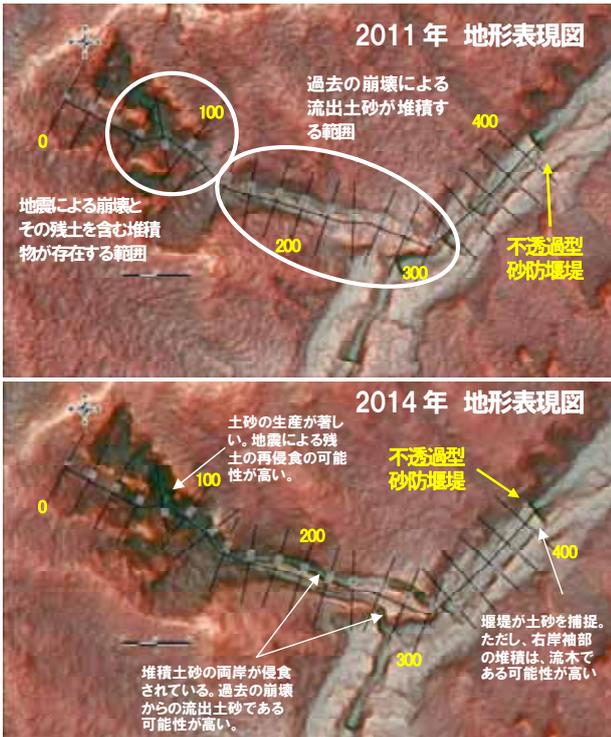
図-13 崩壊発生前後の地形表現図  
(上：崩壊発生前、下：崩壊発生後)

武庫川水系仁川流域の崩壊事例を確認すると、流下区間の上部が平成 7 年兵庫県南部地震により崩壊した箇所であった。地震後に実施された崩壊地調査のスケッチによると、崩壊下部約 25m にわたり、崩壊残土が 0.5m~1.0m 程度堆積していたことが記録されていた。

これに対し、2014 年と 2011 年の縦断図と標高差分図を確認すると、地震による崩壊残土が堆積していたと考えられる範囲付近は 2~3m 程度の侵食が確認された (図-14, 図-16)。また、その下流には過去の豪雨などによる流出土砂が溪床に堆積したと推察される範囲が存在し、2014 豪雨時に両岸が侵食され土砂が流出していた。
