国営飛鳥歴史公園の利用実態を踏まえた 施設改善のあり方について

北野 学¹・塩谷 晋三²

¹国営飛鳥歴史公園事務所 工務第一課 (〒634-0144奈良県高市郡明日香村平田583)

国営飛鳥歴史公園では年を追って利用者が増加しており、それに伴い利用者へのサービス提供の観点からの課題が浮き彫りになってきた。開園当時に見られた展望台からの眺望が成長した樹木により阻害されたり、樹木の腐朽・病害の進行や、繁茂により広場や園路が日中でも薄暗いなど、利用者へのサービス低下を招くようになっていた。そこで公園利用者が立ち入る範囲の樹木の健全性の診断を行い、危険性のある樹木を把握するとともに、約60年前の甘樫丘展望台からの飛鳥京の眺望の回復や、公園利用の快適性の改善、公園施設の劣化防止等を目的とした樹木の除伐や間伐のあり方の検討を行い、施設の長寿命化など実態に即した予防保全の取り組みとして更新計画をとりまとめた。

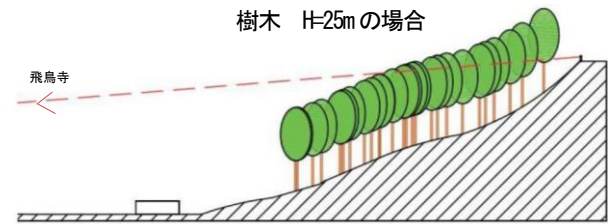
図-3 モデルシミュレーションの一例

眺望改善の検討は、甘樫丘展望台から飛鳥寺方向、石舞台古墳方向の眺望を想定し、そのエリアにかかる樹木について、図-3のような簡易なモデルシミュレーションを行った。モデルシミュレーションは、次のような手順で行った。

- ① 地形の断面図の作成
- ② 樹木の高さを想定
- ③ 眺望阻害要因となる樹林帯の位置の特定

検討の結果、図-4のエリアの樹木が眺望を阻害していることが明らかになった。

甘樫丘展望台からの眺望を、図-2の1955年と同様に、飛鳥の田園風景を一望できる眺望を長期的に確保するために、眺望を阻害している図-4の範囲の樹木に対して皆伐処理を行うこととした。
