# 毛馬排水機場ポンプ設備整備について

栗山 大生<sup>1</sup>・辻野 直義<sup>1</sup>

<sup>1</sup>近畿地方整備局 淀川河川事務所 施設管理課 (〒573-1191大阪府枚方市新町2-2-10)

毛馬排水機場のポンプ設備は、設備設置後39年が経過し設備の老朽化が進んできており、定期点検において6号ポンプ設備のポンプインペラハブからの油漏れが発見された。

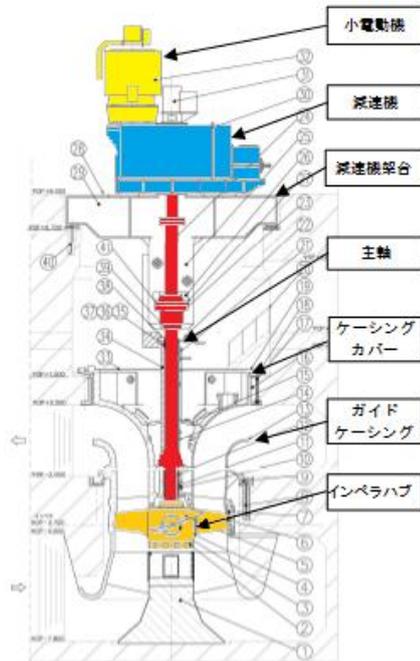
図-8 主ポンプと減速機の配置

- ・インペラハブの引き上げには、上部にある減速機を移動する必要があるが既設天井クレーンでは、約68tの減速機を移動することができないため、現場において減速機を分解する必要がある。(図-8)
- ・減速機を一度分解すると、再組立時に消耗品や部品の交換も必要となってくるが、部品調達に時間を要する。今後、ポンプの定期整備を実施するには、必ず減速機の分解整備も同時に必要となってくることから同様に多くの費用及び時間を要することになる。

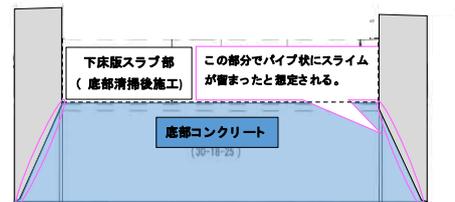
図-5 底部スライム滞留想定図

水中コンクリートで完全止水が出来なかった要因について、下記の2点が考えられる。

- ① 第1ロッド部は沈設するため刃口金物が先端にあり、ケーソンも沈設させやすいように小刀の刃先のような形状となっている。底部コンクリート打設時にケーソンの躯体が円形であれば角が無いためスライムが残りにくいですが、矩形であるが為、コンクリートに押されたスライムが四隅に追い込まれ、ハンチ形状で矩形の場合、四隅が折れているため上手く抜けきれず隅角部に留ったと考えられる。この部分が弱点となり立坑内の揚水時に生じた立坑内外の水頭差でスライム混入部に水みちが形成された。(図-5)

潜水士による漏水箇所確認を行ったが、水がコケで緑色のため水中内の目視確認が出来ない。また、砂の堆積もあり、手触りで漏水箇所を見つけることは困難であった。よってスライムが残ってしまった事が予想される刃口金物周辺部を中心に立坑底部コンクリート直下に薬液注入を実施し、毎分当りの地下水の流入量を観測しながら、止水の効果の確認を行った。

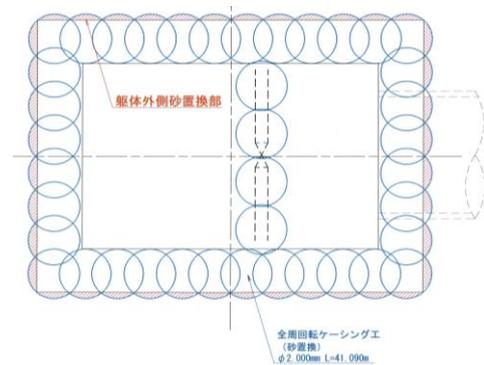
図-6 先行削孔砂置替工施工位置平面図

- ② 先行削孔砂置替工は全回転工法の機械により施工している（ケーシング径直径 2.0m）。当然であるが、躯体壁厚（1.7m）より大きい為、壁の外側は砂に置き換わっている部分（躯体外側砂置換部）が存在することが水みちを形成しやすい要因だと考えられる。

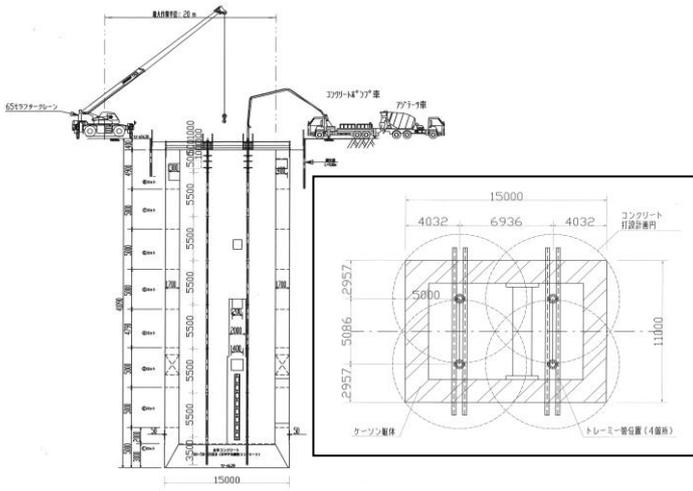
図-8 水中コンクリート打設計画図

1 点目は打設方法で、通常的水中コンクリートの打設方法はトレミー管を打設深さまで配管しコンクリートポンプ車にて打設を行う。トレミー管を通過したコンクリートは打設位置で円状に拡がる為、その拡がり重なるようにトレミー管を平面的に配置した。(図-8)

しかし今回のケーソンの形状が矩形の為、刃口金物周辺の四隅へ底部コンクリートが十分に入りづらかったと想定される。

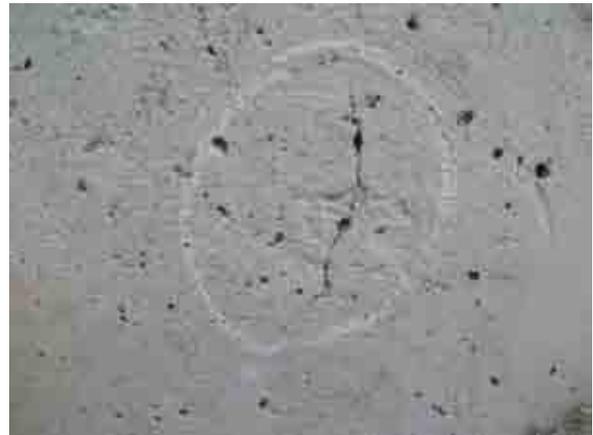
写真-2 充填不足箇所

2016年7～8月に実施した国道250号の橋梁補修工事のひび割れ注入工法において、工事検査時に注入材が十分に充填されていない施工不良が発覚した。全ての補修部分を再チェックしたところ、充填不足は全360箇所のうち97箇所(27%)に及び、施工方法の再確認と施工者にヒアリングを行った。その結果、施工不良となった原因を以下に示す。

- ・外見から一連となっているひび割れに対し30cmピッチで注入器具を取付ける計画であったが、幅の狭い部分ではひび割れは一連となっていないケースがあり、注入経路が途切れ充填不足が発生した。
- ・注入器具は注入材をスムーズに充填するため、ひび割れ開口部の中心にセットする必要があるが、ひび割れの形状が複雑であり、注入器具が中心にセットされず注入孔の位置がひび割れ開口部からずれていた。

- ・本施工は夏季に実施しており、対象構造物の温度が使用可能温度よりも高く、注入材の硬化速度が速まり流動性を失ったことにより、ひび割れ末端まで届いていない箇所があった。
- ・一連のひび割れの途中で遊離石灰や漏水が生じている箇所、ゴミやレイタンスが詰まっている箇所があり、注入経路が断たれたことで充填不足となった。

- ・各注入器具の注入量を管理しておらず、各ひび割れの注入量をチェックしなかったため、充填が不十分な箇所に気付かなかった。また注入作業時の経過時間も管理しておらず、注入材の硬化が開始していることに気付かなかった。
- ・注入材の硬化後、グラインダー等でシール材を撤去する際に発生する微粉末を適切に除去しなかったため、充填状況を目視確認できず充填不足に気付かなかった。

上記a)～c)に示す通り、今回の施工不良は、施工者が丁寧かつ慎重に施工を実施しなかったことと経験不足が大きな原因ではあるものの、本工法は専門性が高いにもかかわらず現状では明確な施工管理基準がなく、曖昧に施工を進めている実態があることが明らかとなった。

前述した施工不良の原因となるひび割れの性状及び注入器具の設置状況を管理するには、人為的なミスを防ぐためにもチェックリストを用いた確認が有効である。注入器具の取付け時、注入時、完了時の3段階に分け、ひび割れ性状等に関する11項目を確認するチェックリストを提案する(表-3)。

各ひび割れにより注入量が異なるのは当然であるが、極端に注入が促進されていない箇所は充填不足の疑いがあるため、表-4に示す管理表により注入量の管理を行うことを提案する。

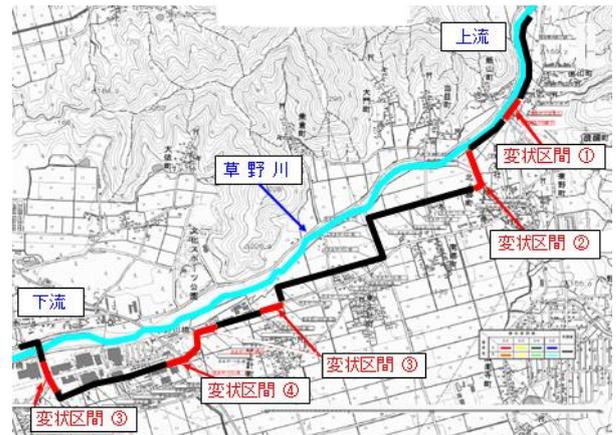
図-1 草野幹線水路変状位置図

1980年～1982年に滋賀県長浜市に造成された草野幹線水路は、オープンタイプのパイプラインで、地上条件を水田及び農道とする延長4.2km、口径900mm～1,350mmのFRPM管5種となっており、2011年に実施した機能診断調査により、図-1に示す位置において変状が確認された。

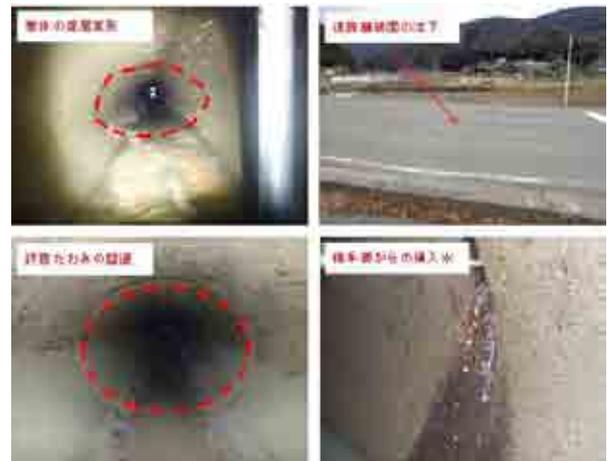
図-2 変状状況写真

確認された管体の主な変状は許容値の5%を超過する管体のたわみ（最大15%）で、その他に割れ、変形、それらに伴う漏水となっている。図-2に変状状況を示す。

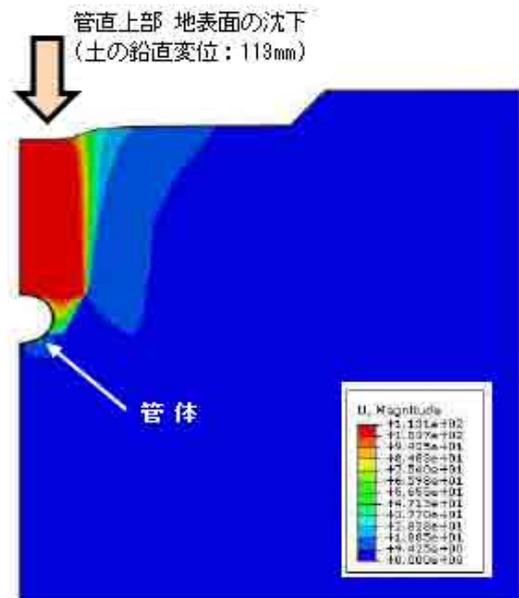
図-6 全体変位分布図

全体変位は，図-6に示すとおり，管直上部に載っている土全体が一様に鉛直変位を起こし，地表面において113mmの沈下が発生する結果となった。なお，調査管体の直上部は田面であったことから，地表面の沈下が判然としなかったが，今回調査地点から約15m下流の道路部においては，地表面で10cm程度の沈下が確認されており，地表面の変形形状は解析結果と現場状況に整合性があると考えられる。

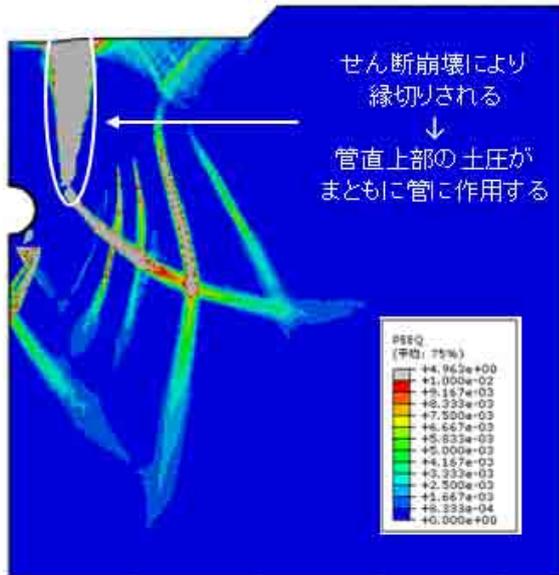
図-7 土の塑性ひずみ分布図

管直上部の土の境界において大きな塑性変形が発生しており、この領域のせん断崩壊により、周辺の土と縁切りされる結果となった。図-7に土の塑性ひずみの分布図を示す。

設計基準では、土被り2.0m以深ではマーストンの公式により構造計算を行うこととなるが、今回の現場においては、塑性変形に伴う周辺の土との縁切りによって、マーストンの公式より土圧の大きくなる鉛直土圧公式に近い土圧が作用したと思われる。

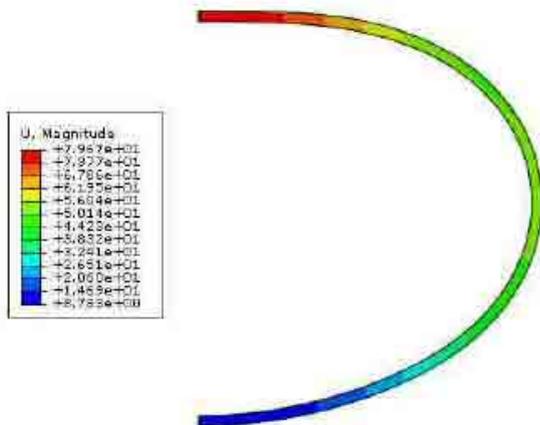
図-8 管体の変位分布図

管体の変位は、管側部埋戻土の支持力低下に加え、土の塑性ひずみに伴う管体へ作用する土圧の増大によって、図-8に示すような、大きなたわみが発生していると考えられる。
