# 掃流力を利用した堆積土砂対策について

<sup>1</sup>大阪府 都市整備部 河川環境課 (〒540-8570 大阪府中央区大手前2-1-22)

大阪府では、現在「大阪府都市基盤施設長寿命化計画」に則り都市基盤の維持管理を実施している。限られた予算の中で、さらに効率的できめ細やかな維持管理を行う手法の一つとして、掃流力を利用した堆積土砂対策を試験的に実施した。固定化した河道から下流への自然に近い形で土砂供給により、堆積部の対策と洗掘部の対策を同時に行うことを目指す。

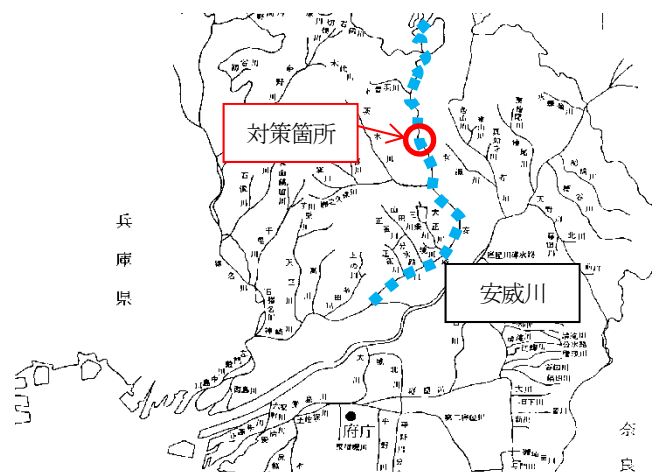
図-1 対策箇所図

本対策では、河道が固定化され、土砂の堆積が確認される桑原橋下流(図-1)において実施することとした。

当該箇所は河道が曲線となっており、内側では河道が固定化されてしまい大規模な堆積が見られる。また堆積箇所には草木が繁茂しており、河道の固定化をより進行させていると考えられる。
