橋梁の伸縮装置からの漏水対策とその効果

主要地方道彦根近江八幡線（湖岸道路）に架かる神明橋は、伸縮装置からの漏水により、橋座部が湿潤状態となることを確認している。このため、桁端部において損傷が生じる前に、漏水対策として、簡易的な排水装置の試験設置を行ったところ、橋座部の湿潤解消の効果が確認されている。

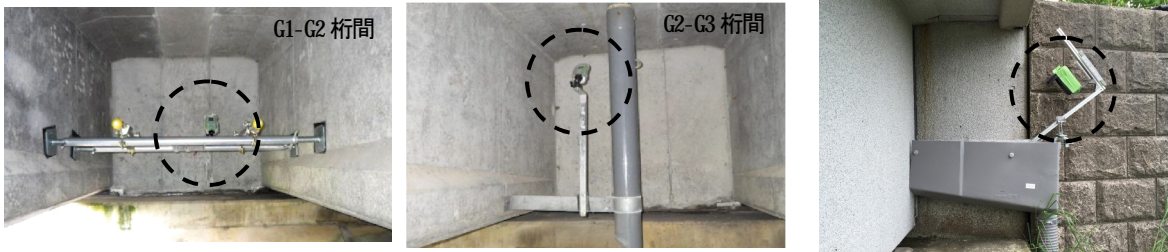
写真-6 効果観察用のインターバルカメラ設置状況 (破線丸部がカメラ)

簡易排水装置の設置完了後の効果検証のため、橋座部と集排水の状況が分かるように桁間および下流側の排水柵にインターバルカメラを設置した(写真-6)。3箇所のインターバルカメラは3時間ごとに自動撮影する設定になっている。ただし、フラッシュ機能が無いため、夜間の撮影画像は状態が確認できない。
