# 木ノ川高架橋におけるひびわれに対する 調査・解析を踏まえた補修・補強について

三宅 純<sup>1</sup>・森 光正<sup>2</sup>

<sup>1,2</sup>近畿地方整備局 紀南河川国道事務所 道路管理課 (〒646-0003 和歌山県田辺市中万呂 142)

木ノ川高架橋は、国道 42 号那智勝浦新宮道路にあり、上部工形式は国内初となるウェブに鋼管を用いた「鋼・コンクリート複合トラス橋」である。供用後まもなく、上部工のコンクリートひび割れ損傷が確認され、ひび割れ注入等の補修が実施された。その後、本橋の特殊性に鑑み、長期的な耐荷力への影響の観点から、現地調査・計測、FEM 解析、既往図書等による損傷原因究明や、それを踏まえた補修・補強対策検討、モニタリング計画検討が行われ、現在も検討中である。本報告では、検討中のものも含み、これまでの検討内容の概要について紹介する。

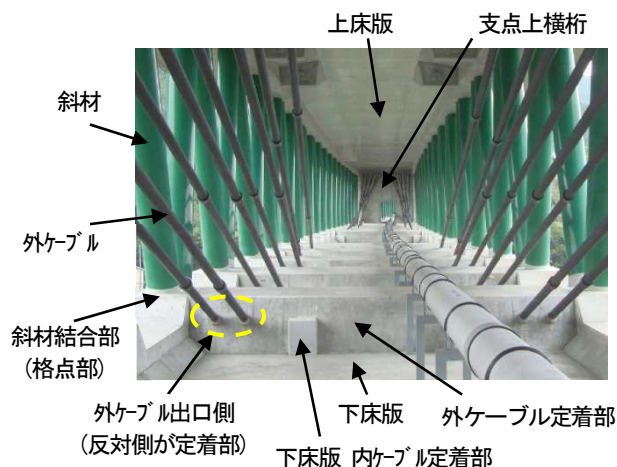
写真-1 桁内状況および部位名称

れている<sup>2)</sup>。桁内の状況と本報で使用する各部の名称を写真-1に示す。桁には、支点上横桁から張出した5段の外ケーブルが配置され、下床版側に設けられた外ケーブル定着部(高さ650mm、橋軸方向幅1.6m)で支持されている。横桁は支点上のみに配置され、橋軸方向に880mmの張出しウェブ(図-3参照)が設けられている。架設は、中間橋脚部からワーゲンをを用いた張出し工法によりされた<sup>3)</sup>。
