老朽化した道路照明柱の補強工法について

上野 祐生¹・加納 寛²

¹大阪府 八尾土木事務所 維持保全課 (〒581-0005大阪府八尾市荘内町2-1-36)

大阪府八尾土木事務所では、管理する3000本近い道路照明柱の維持・更新に取り組むにあたり、損傷した柱の補強は長寿命化、更新時期の平準化にも繋がるとの観点から現場条件を考慮し、より実務的な補強方法として「内部充填工法」の実用化に努めており、「現場条件に合致した補強体構造の検討」「実証実験による有効性の確認」などの補強に係る取組み内容を報告する。

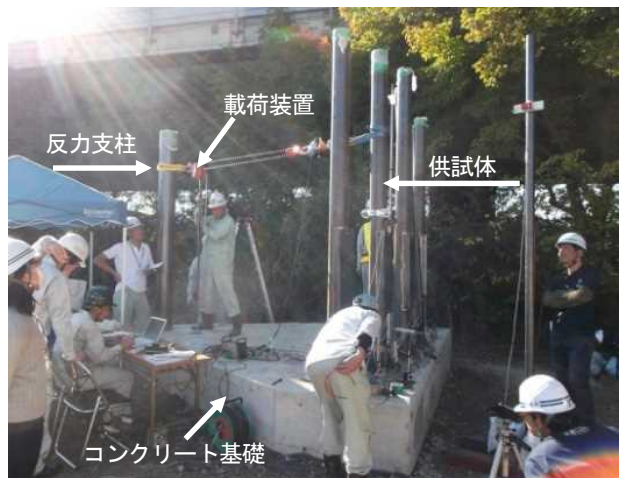
写真-3 実験風景～2016年度～

実験設備については、写真-3 のようにコンクリート基礎に反力を受ける支柱と供試体を固定し、載荷位置に載荷装置を取り付けている。

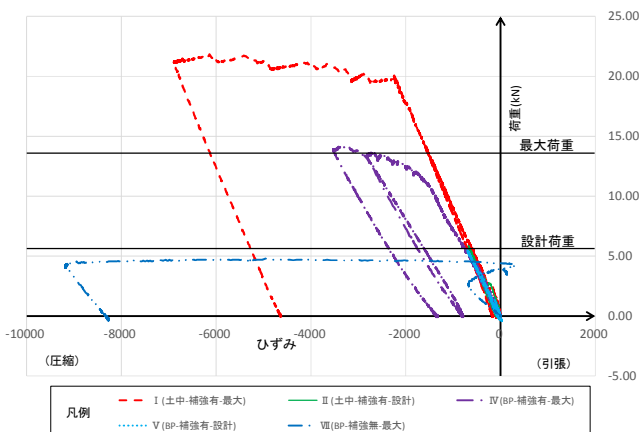
図-4 荷重ひずみ図～2016年度～

- ・ VII (BP-補強無-最大) の供試体は、載荷荷重が設計荷重 (風速 60m/s 相当) に達する前に鋼管のひずみが許容ひずみを超過し、その後降伏ひずみを超え変位も増大した。
- ・ 補強を実施した土中式の供試体 (I, II) は、設計荷重載荷過程にコンクリートの剥離によると思われる変位急増と剛性低下はみられたが、鋼管の降伏による変位の急増はなく大きな変形は発生していない。
- ・ ベースプレート式の供試体 (IV, V) の変位及びひずみは土中式に比べ増大している。これは土中式に比べ切欠部より上の補強長が短いことによる影響やベースプレートの変形により変位が増大したものと思われる。

◆安全性に関しては、補強を実施した供試体 (I, II, IV, V) においては GL+3.8m 位置 (建築限界) に換算した変位はベースプレート幅内に収まって

おり、照明柱が通行の障害になるような損傷は起きていない。

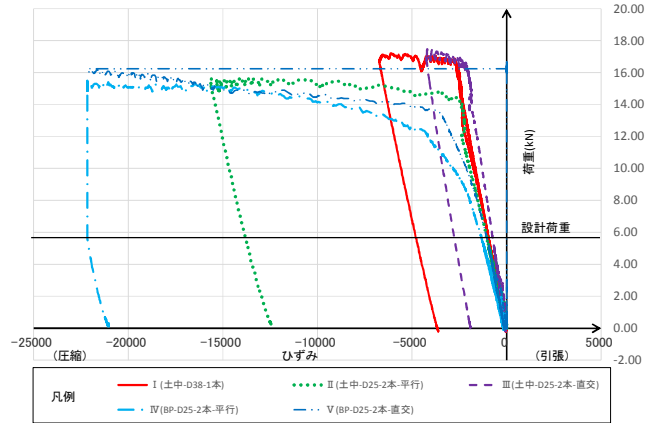
図-7 荷重ひずみ図～2017年度～

補強の効果は補強の範囲と補強体の耐力に左右されることが確認できる。

また安全性に関しては、限界状態設計法により設定した安全係数において設計した供試体においても建築限界である GL+3.8m 位置に換算した変位はベースプレート幅内に収まっており、補強した照明柱で通行の障害になるような損傷は起きないと考えられる。
