技術力と経験で淀川を守る ～防災エキスパートとの合同点検～

青木 昭夫¹・大田 元²

¹近畿地方整備局 淀川河川事務所 管理課 (〒573-1191大阪府枚方市新町2-2-10)

キーワード 河川管理, 堤防点検, 技術力向上

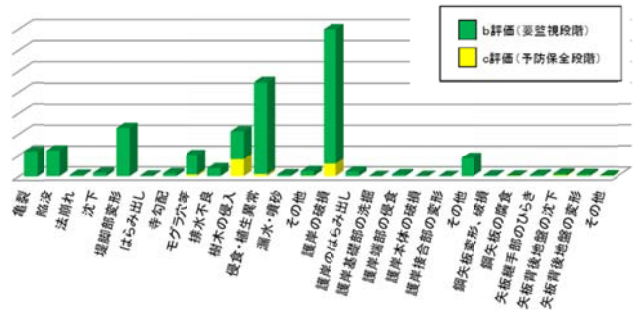
図-4 点検評価結果

堤防点検の主な変状種別には、堤防天端の亀裂、堤脚部の変形、樹木侵入や護岸の破損等があり(図-4)、今回の点検では、防災エキスパート等の方々とともに、通常点検を実施している出張所職員、点検委託者に加え、事務所職員も参加し、職員の点検の目を養い、技術力の向上を図ることとした。

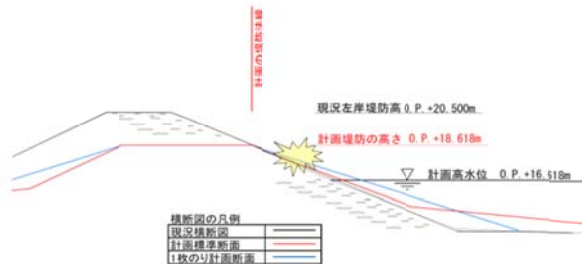
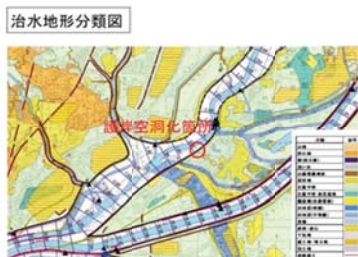
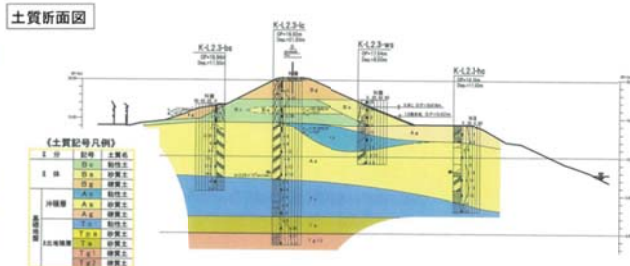
図-8 参考図

- ＜現地条件＞
- 施設 : 高水護岸
 - 施工年度 : S34「桂川淀護岸工事」にて施工
 - 周辺状況 : 天端はAs舗装済みで縦断電線がある。
 - 護岸状態 : 張ブロック上段部の沈下、空洞化を確認
張ブロック下段部の沈下、漏水、はらみ出し、
法根の吸出し無、護岸上部の土壌に弱体化。
 - 進行性 : やや有
 - 河川特性 : 重要水防箇所の位置づけ無し
桂川は5年に1度氾濫危険水位を超えるような河川。
 - 改修予定 : 無し
 - 評価 : 予防保全段階 (c評価)

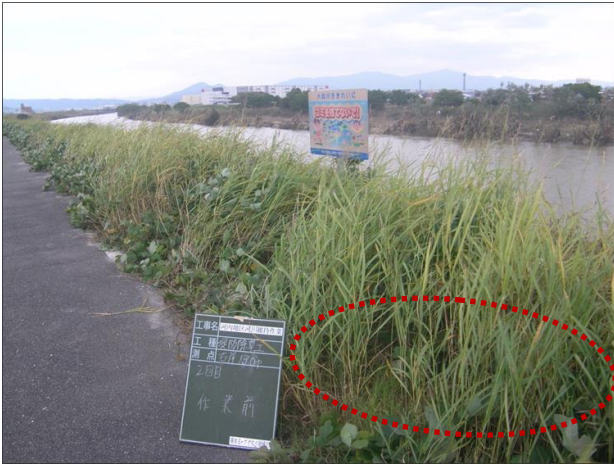
図-2 除草前の状況

しかし、年2回の堤防除草では、1回目の除草と2回目の除草の間の期間は、再び雑草が繁茂し、日常巡視では堤防に変状が発生しても殆ど視認が困難な状態となっている。

河川堤防において、除草前と除草後の状況について図-2,3を見ればその視認性の違いが明らかである。

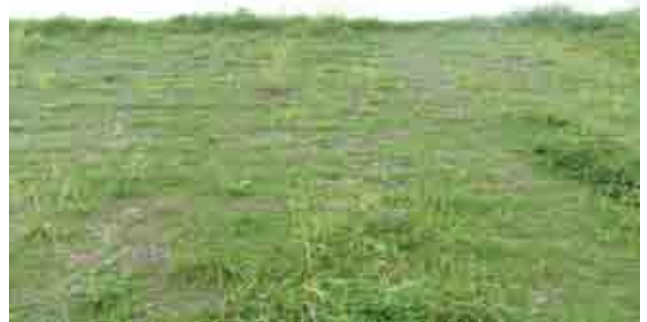
図-15 平成28年10月の淀川左岸6.6k付近の状況

平成28年10月と平成29年7月の現地状況は、以下の図-15、図-16のとおりである。

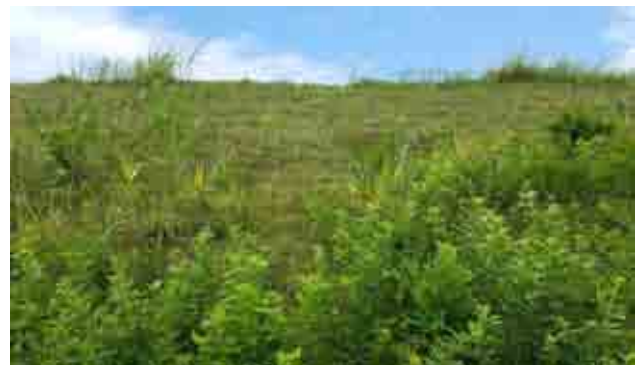
図-16 平成29年7月の淀川左岸6.6k付近の状況

図-16は雑草の草丈が最も高い時期の写真であるが、今後も年1回の機械除草では、抜根除草が出来ないために被覆率の減少を誘発するのが観察していく必要がある。

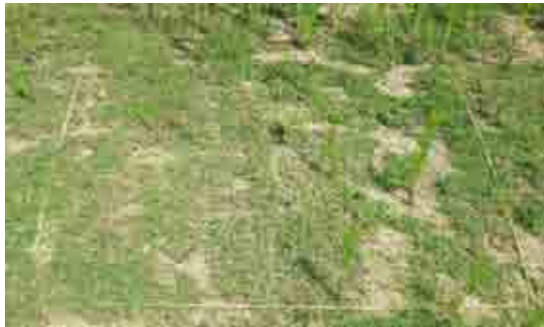
図-19 平成 29 年 7 月の改良コウライシバの雑草侵入状況

図-19 は、平成 29 年 7 月時点の現地の写真を示す。

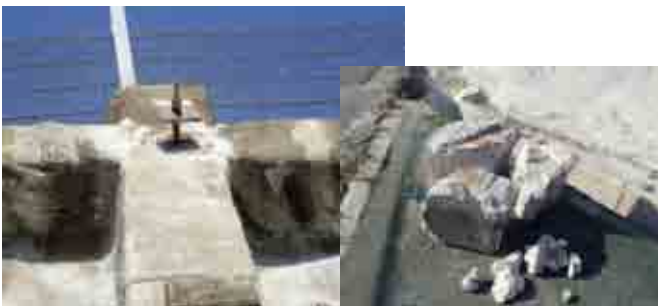
事故は、2017年5月1日16時ごろに発生し（写真-1）、20時30分より車線規制を開始した。同日21時から道路防災ドクターによる現地診断を実施した。その結果、次の提言を受けた。

写真-1 アンカー飛び出し状況及びコンクリート片

- ・地山の変動により緊張力がかかったか、水が浸透して劣化によりPC鋼棒が破断した可能性がある。

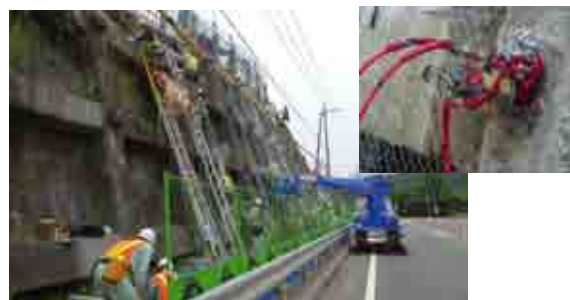
写真-4 リフトオフ試験実施状況

法面の健全性を確認するため、既存アンカーの緊張力調査として、残存しているアンカー94本のうち、破断箇所に重点を置き約30%に当たる34本について緊張力調査を実施した。当該箇所は現道交通を確保する必要があり、足場の設置が困難であるため、梯子やロープだけで調査が可能なリフトオフ試験を採用した^{1) 2)}(写真-4)。リフトオフ試験とはアンカー頭部に突出しているPC鋼材をジャッキで引張り、定着部が浮き上がったときの引張力を計測する事で現有緊張力を確認する試験である。

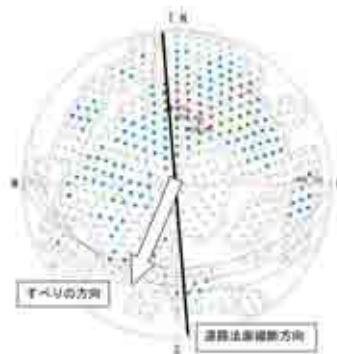
図-3 シュミットネット解析結果

地質調査の結果、基盤岩の変斑れい岩が分布し、亀裂が多方向に発達し、風化、および、変質が著しく蛇紋岩化しているとともに、部分的に葉片状に剥離しやすい状態を呈していた。概ね深度7~10mまではD~CM級、深度11~15mまではCL~CH級の地山であった。またボアホールカメラによる孔壁撮影を行い、シュミットネット解析を行った結果、全体としてはやや南側にすべり方向が多いが、すべり方向が多方向であることが判明した。

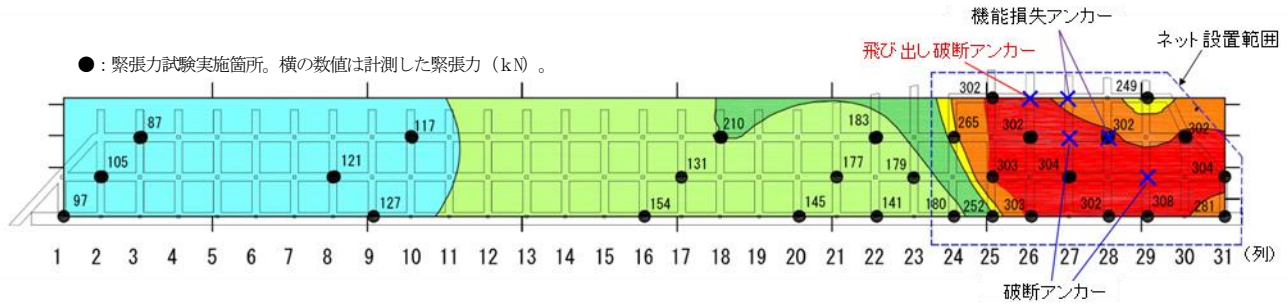
図-4 残存緊張力調査結果

残存緊張力調査の結果、法枠24列～31列のアンカーは、想定する設計アンカー力(表-1)以上の緊張を示しており、これら周辺のアンカーが過緊張状態になっていることを確認した。また、調査時にアンカー頭部においてPC鋼棒が破断しているものが2本、アンカーの機能を損失しているもの(残存緊張力の無いもの)が2本確認された。

法枠1列～10列は、残存緊張力が低かったが、施工当初にアンカーの緊張力を低く設定していた可能性もあることから、アンカーの破断の恐れは無いものと想定した。

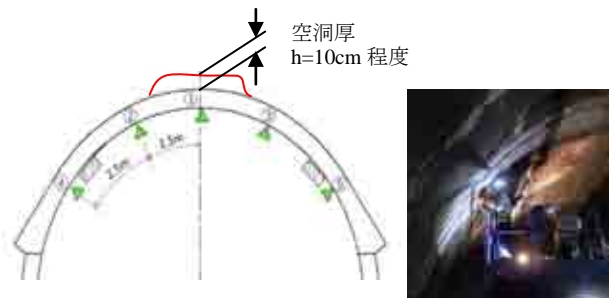
図-3 レーザー探査位置

空洞(2)：S006ブロック 71m~73m

空洞厚 10cm 程度、延長L=2m、幅3m以内

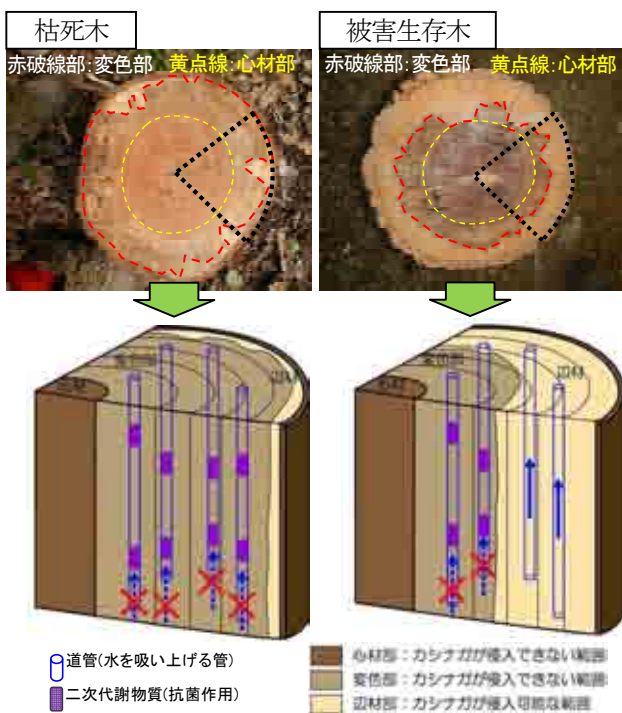
図 2 六甲 GB 事業地で確認した被害木断面

ナラ枯れ被害木について、枯死木と被害生存木を伐倒し、樹幹断面を観察した結果、両者にはナラ菌による導管の機能障害を受けている範囲（樹木がナラ菌繁殖に抵抗したことを示す変色部）が異なっている様子が確認された。枯死木の樹幹断面は、心材から辺材までの広範囲で褐色に変化した変色部が広がっていることが確認されたことに対し、被害生存木の樹幹断面は、心材周縁で変色部がみられるものの、辺材全体にまで広がっていない様子が確認された（図2参照）。

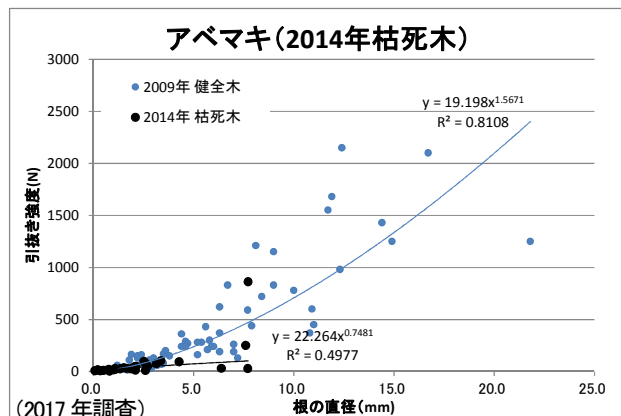
図13 根系引張試験結果の比較

被害後経過年数が3年時点の枯死木について、根茎引き抜き試験の結果を見ると、数cm程度以上の根茎で引き抜き力が大きく低下している結果が確認された(図13参照)。また、枯死木の根茎断面を確認したところ、樹幹断面と同様に、カシナガ穿孔による抗菌作用で褐色に変色している様子が確認された。

この結果から、ナラ枯れによる枯死木増加は、樹幹の腐朽進行による倒木や枝折れの被害をもたらすとともに、樹幹の腐朽進行と同時に根茎腐朽も進行することにより、早期に根茎引き抜き抵抗力が低下することが考えられる。

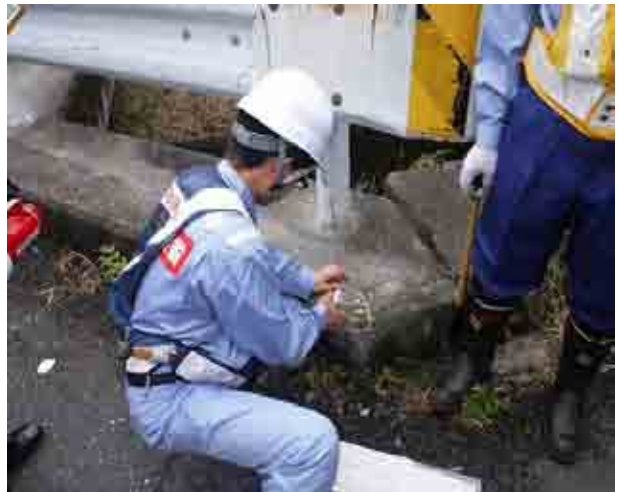
写真-01 点検状況

直営点検では、原則として、実際にどのような損傷があるかを見つける点検係、調書に必要な写真撮影する写真係、点検調書に損傷を記載する調書係、この三つの役割に分かれて3人1班の体制で実施した。(写真-01)

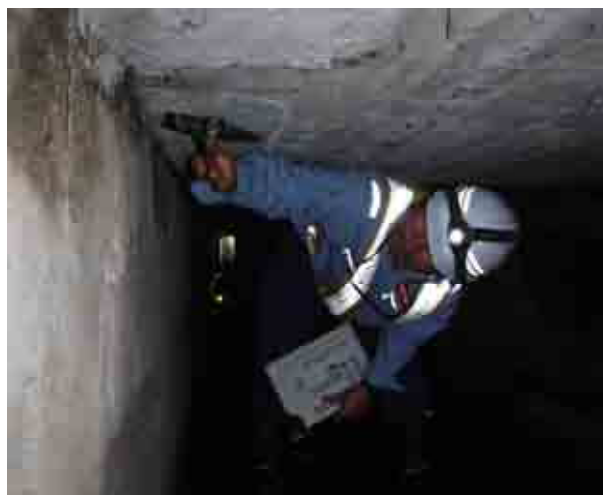
写真-06 広瀬1号橋 点検状況写真

広瀬1号橋(単純RC中実床版橋)(表-3)は、桁下高が1.3mと低く屈んだ状態で点検を実施した。(写真-06)

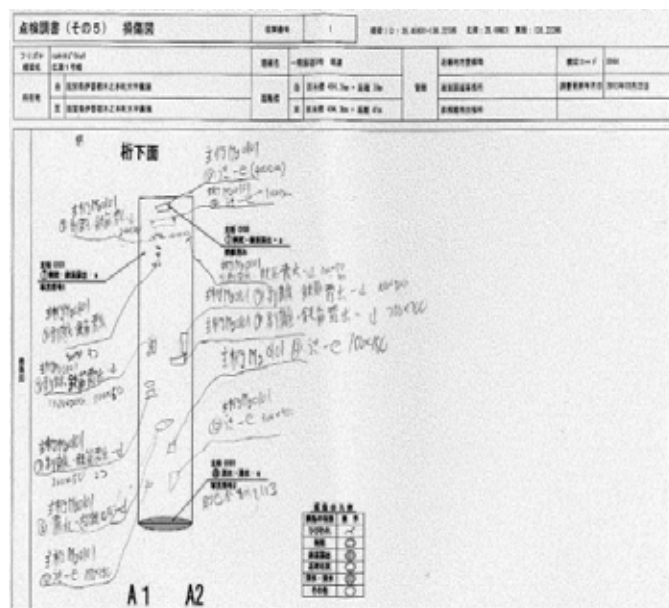
写真-09 広瀬1号橋 損傷図

また野帳への損傷の記入は、橋梁の寸法を意識しながら見たままを野帳に記録することを注意して行った。(写真-09)

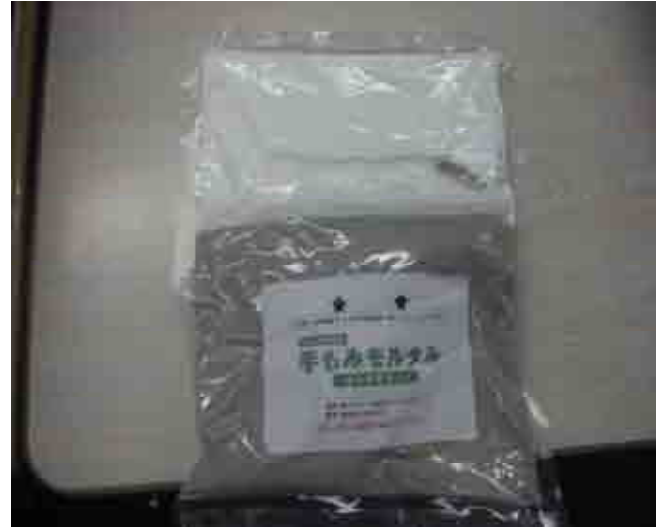
写真-11 手もみモルタル

点検中、鉄筋の露出がみられたので、橋梁の長寿命化はかるために、簡易防錆として手もみモルタルを購入し、鉄筋露出が発見された場合は、点検時に速やかに補修を行うようにする。今後、各出張所に配布し、橋梁点検の充実に取り組んで行く。(写真-11)

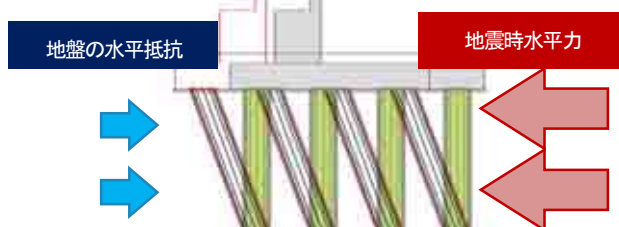
図5 直杭のみの場合のL1地震時の水平変位

予備設計時は場所打杭としていたが、右岸取付道路の計画が進むにつれ、橋台背面の土工の形状が明らかになった。その結果を基に再検討を行うと、L1地震時の杭の水平変位が許容値を超過した。

その原因は、橋台前面方向に作用する地震時水平力が大きく、それに対して地盤の水平抵抗が小さい為、杭が変形に耐えられないことである（図5）。

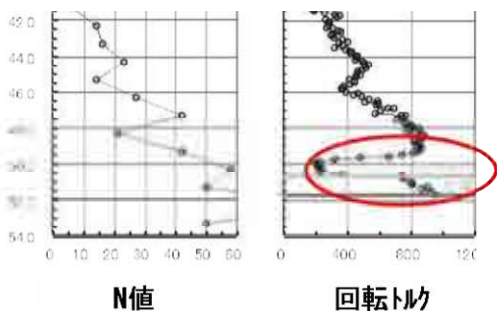
図11 掘削トルク値の一時的な減少

直杭の施工では、掘削トルク値が判断基準トルク値500[kN・m]に達した後、一時的に減少する現象（図11）が見られ、14本中5本について、根入れ長の確保が難しいと思われる状況になった。施工初期段階には、この現象は回転杭の先端羽が地層に食い込まず、地層表面で空回りする機械的なすべり現象だと考えていた。

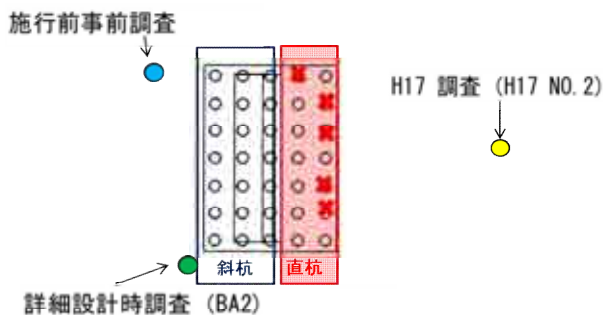
図12 掘削トルク値の減少がみられた杭(直杭全数)の位置

その後、施行の進捗と共にこの現象の原因が判明した。まず、直杭の全てで掘削トルク値が減少し、いずれも平成17年の土質調査箇所付近であること(図12)、次に図4に示す平成17年に実施した土質調査結果(H17 No.2)の支持層付近で粘土層によるN値の減少が見られること、以上2点から、橋台背面側の直杭の支持層付近に存在する粘土層が、掘削トルク値の一時的な減少の原因だと判断出来る。

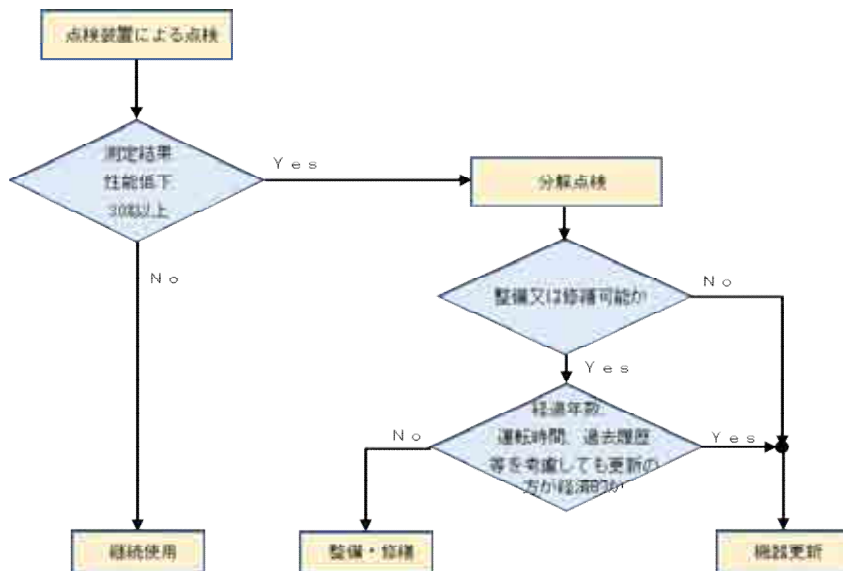
図-9 点検整備フロー図

そのため、実際どの程度排水量が低下すれば視覚的に確認出来るかの試験を実施してみました。その結果、ポンプの回転数を30~40%低減したところで明らかな排水量の低下が確認できました。また、製作メーカーへ聞き取り調査を実施したところ、排水量が半減するなど大きく性能低下する場合は、ケーシングが損傷するなど排水ポンプの内部で不具合が発生している可能性が高いということであったため、当面の間30%以上の性能低下が確認された場合に分解点検を実施することとし、点検整備フロー図を作成しました。

4章で記載しましたとおり、排水ポンプの性能低下を理由に分解点検、整備が行われた事例はなく、機器の総運転時間や劣化具合等と性能（吐出量）にどのような相関があるかは現状まったく分からない状況となっています。適切なタイミングでの整備、更新を行うためには、この相関を把握する事は不可欠です。そのため今後は、図-9のフローに則って分解点検を実施した排水ポンプの総運転時間や劣化具合等とその時の性能（吐出量）をとりまとめたデータを蓄積し、分解点検を判断する基準値の更新が重要と考えます。

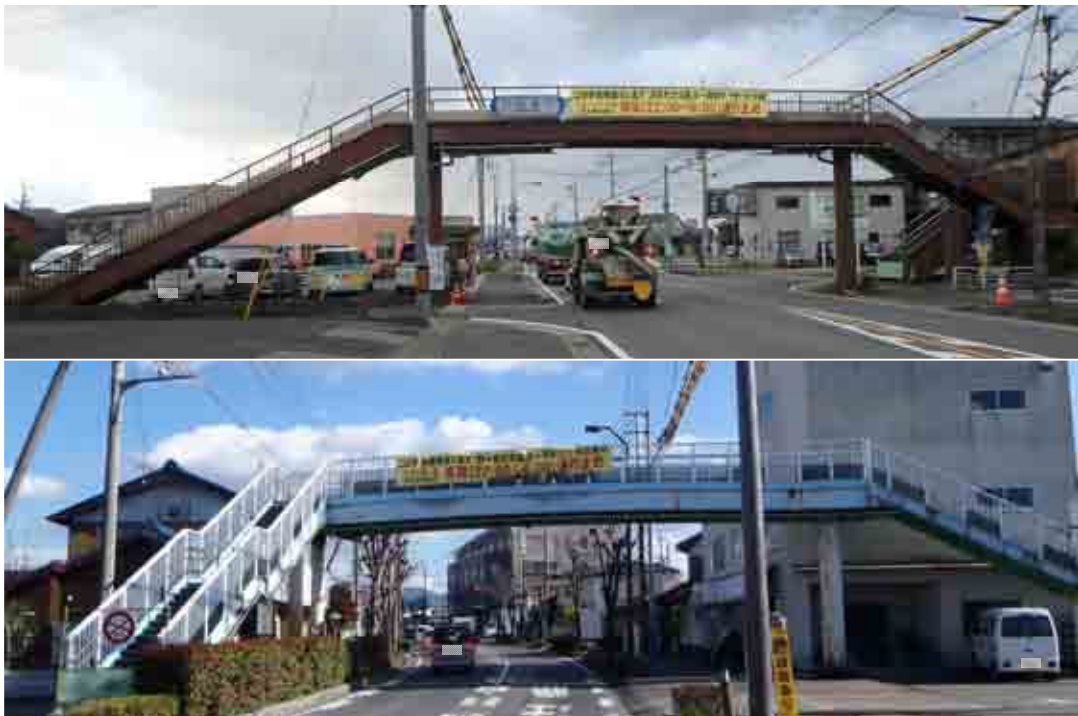
図-2 撤去前状況写真(上: 建部歩道橋 下: 東中野歩道橋)

建部歩道橋は凍結防止材等の影響による鋼製排水管の落下、東中野歩道橋は鉄筋腐食による階段ステップ裏のコンクリートが剥落し、緊急点検・応急措置および関係機関協議の上、撤去に向けて進めることとなった(表-1)。

そのうち滋賀県東近江市の DID 地区内にある建部歩道橋と東中野歩道橋の 2 橋(図-2)について、維持管理方針の検討を行い、撤去することを決定した。滋賀県内では、道路拡幅事業等にあわせて歩道橋撤去は事例はあるものの、インフラメンテナンスの思想のもと、単独での撤去は初めてのものである。

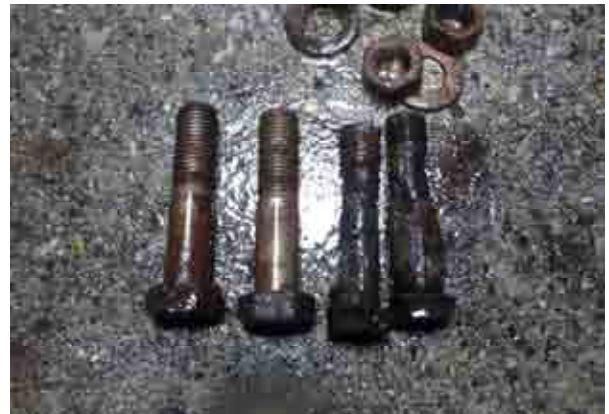
図-7 ボルト状況写真(左:健全2本 右:撤去後2本)

上部工と橋脚を連結しているボルトが凍結防止材等により腐食が進み(図-7)、一部のボルトではボルト孔と一体となっていた。撤去作業時に容易に部材を分離し作業時間を短縮するため、予め新品ボルトに交換した。

ボルトの交換作業には1橋あたり1夜間作業が必要であった。この作業を実施せずに、階段部、通路部の撤去作業を実施していたら、通行止め規制時間が完了予定時刻を越えていたと思われる。この作業が歩道橋撤去作業完

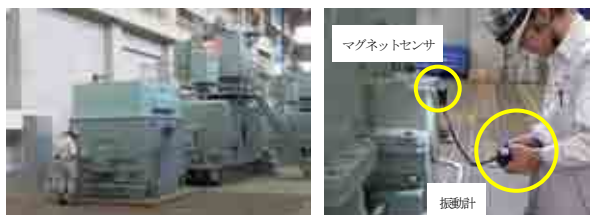
写真-2 振動測定実施状況

振動データにより機器状態を診断するため、完成時の計測値、要領等に定められる管理基準値と比較する簡易診断（絶対値判定、相互判定、相対判定）と、測定振動値の周波数から機器の異常特定を行う精密診断（振動解析）を行う（写真-2）。

精密診断において、振動計測により電動機と減速機の継手に芯ずれが確認されたが、温度計測による異常上昇は確認されなかった。これは、従来から使用されていた継手が発生した振動を許容する範囲内であり、温度の異常上昇が発生しなかったことから芯ずれに起因するトラブルが軽減できていたと考える。また、インペラハブ内部の機器が摩耗していることが潤滑油性状分析により確認された。潤滑油は、摺動面の摩擦摩耗の低減、発熱部の冷却や機械内部で発生した摩耗粉などの不純物を運ぶ役割を担っていることから、潤滑油の劣化の原因となる要素を示していると考えられる。

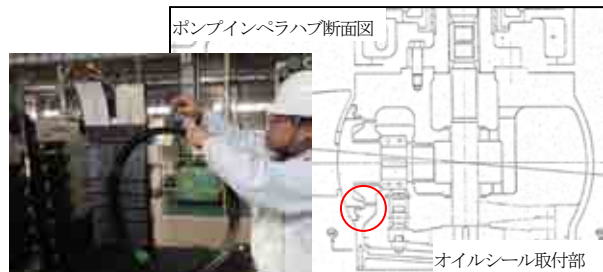
写真-5 オイルシール硬度測定状況

一方、定期点検時に6号ポンプで確認された主ポンプのインペラハブからの漏油は、オイルシールの分解目視の結果、異常摩耗・傷は確認できなかったが、分解整備時の計測から、新品硬度80に対し86~88の数値を示していたことおよび、オイルシールに塗布されたグリースに水分が多い結果を得ていたことから、経年による材質の硬化でオイルシールが全体的に小さくなったために水分が侵入する隙間が存在したことお
