大阪港における港湾施設の老朽化対策工事 について

前田 大輔¹

¹近畿地方整備局 大阪港湾・空港整備事務所 第二建設管理官室 (〒552-0007大阪府大阪市港区弁天1-2-1) .

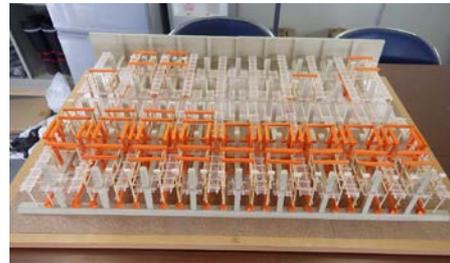
写真-11支保工及び施設模型

対策として、1/1,000スケールの模型を製作することにより、施設構造の把握を容易にするとともに、仮設工の施工手順周知、確認に広く利用することができた。

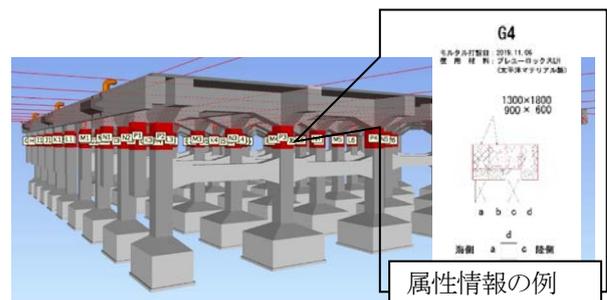
図-6 CIMモデル

また、CIMモデルを導入し、栈橋の3次元モデルを作成することにより、平面図や標準断面図からでは把握しにくい構造を可視化することで、構造を容易に認識できるとともに、データの共有による施工管理の効率化を図ることができた。

今回、補修内容等の「属性情報」を3次元モデルから外部参照(リンク)できるCIMモデルにしたことにより、補修履歴がデータ化され、今後の維持管理・補修の効率化も可能とした。(図-6)
