国道24号花山交差点における 水道管漏水事故対応について（報告）

石田 拓也¹・河原 見²

¹近畿地方整備局 滋賀国道事務所 計画課（〒520-0803 滋賀県大津市竜が岡4-5）

2020年1月8日、花山配水池（和歌山市）からの配水流量に異常が確認されたことを発端に、一般国道24号花山交差点の路面下にて敷設された支管φ150mmおよび送水管φ1500mmが損傷していることが判明した（国道占用物件）。損傷物件の修繕にあたり、断水による社会的影響および通行車両の安全確保を勘案した工法の選定及び対応が進められた。幹線道路に敷設された水道管の損傷修繕は、道路利用者や市民生活へ直接的な影響を及ぼす恐れもあり、今後全国的に発生する可能性がある。またその際に管理者が異なる場合も珍しくはない。本稿は、類似事例が発生した際の参考として水道管漏水事故対応の経緯・対応について報告するものである。

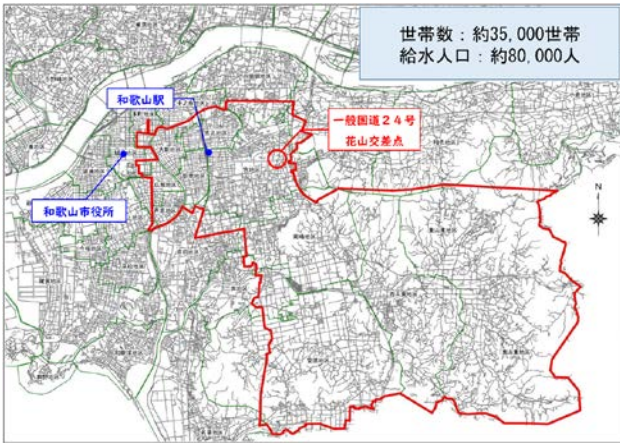
図-2 断水の影響範囲

たうえで修繕を行う断水しない工法と、断水したうえで修繕を行う断水工法の2案が和歌山市において検討された。断水を行う場合、花山配水池区域内の約35,000世帯（約80,000人）（図-2）へ影響がある一方、断水しない工法とした場合は、材料手配の関係から工事着手まで1か月必要であり、大量の漏水によって路面下の空洞化が進み、幹線道路が大きく陥没する懸念があった。このような状況下の中で、和歌山市による苦渋の選択として断水工法が選定され、工事の計画・準備が進められた。

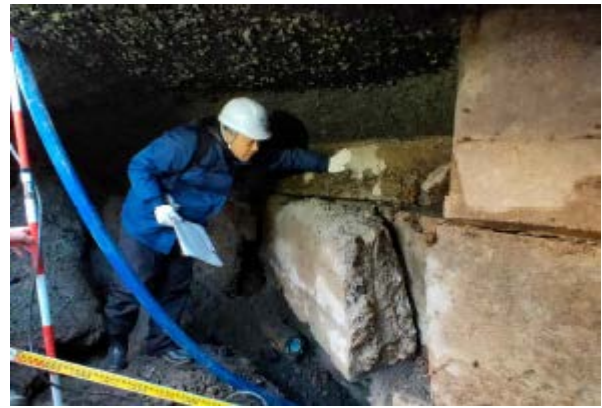
写真-6 修繕工事中の副所長級による路面空洞確認状況

和歌山河川国道事務所では1月8日に漏水が確認された後、同日21時より注意体制を発令し、災害対策部を設置した（写真-5）。和歌山河川国道事務所は道路管理者として、通行する車両の安全確保・早期の道路復旧のために和歌山市へ助言・協議等を行った。なお、現場には副所長級職員が常駐し、修繕工事完了まで和歌山市の現場責任者と行動を共にして、情報共有に努めた（写真-6）。

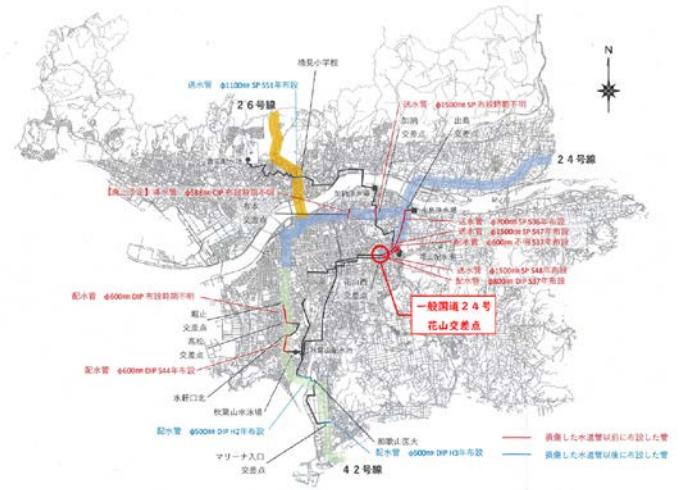
図-9 和歌山市内の国道に関連する基幹管路図

和歌山市を例にとってみると、国道に関連する今回損傷した水道管以前に埋設された管は複数存在していることがわかる(図-9)。このようなインフラ設備の老朽化に伴い、今後全国的にも同様の事象が発生しうることが予測される。そのような中で、インフラの損傷復旧に対する対応について更なる迅速な体制構築が望まれる。今回の対応を踏まえ、より迅速に体制構築を行うためには、連絡体制の構築や技術的な支援体制の構築を事前に行うことが、復旧にかかる道路規制の期間を最小化することに寄与すると考えられる。その他に求められる対策としては、事前にリスクを想定し、対応可能な計画策定を各自自治体が行うことが挙げられる。それらに加え、占有者に対し、占有物の老朽化の監視・点検を求めること、占有物を計画的、重点的に更新することが重要である。
